# Textilskåp med fuktstyrning

Textile storage with moisture control

The objective of the present project was to develop and evaluate a solution for storage of textiles in humid indoor environments, in this case churches. The proposed solution is based on creating a microclimate in the storage cabinets separated from the rest of the building. The cabinets were made air tight and insulated. With the use of a simple control system for conservation heating, the relative humidity can be kept below dangerous levels. The project comprises development and evaluation of textile cabinets in three churches on Gotland, Sweden. Measurements over one year show that cabinets with climate control are a simple and reliable method to prevent mould growth. Overall, the control systems have worked according to expectations. The relative humidity and temperature in the cabinets was maintained within a safe interval.

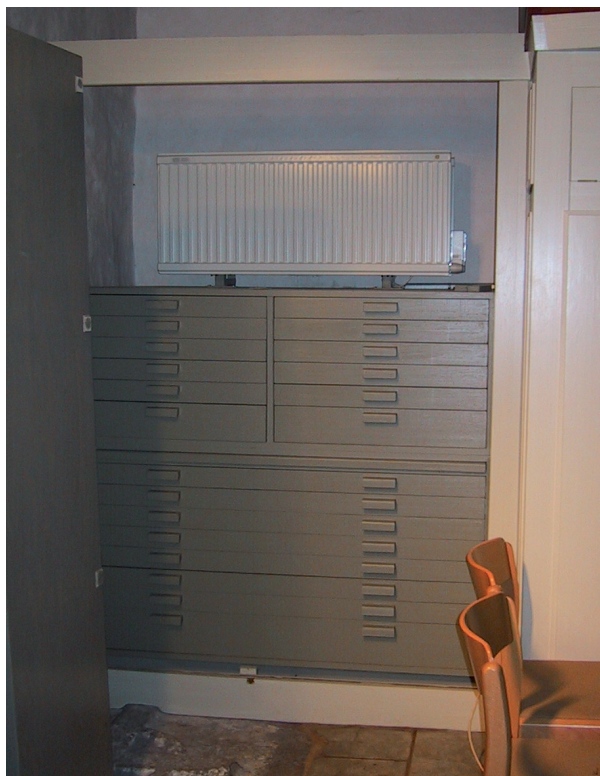
Figur 1. Tidigare textilskåp i Väskinde kyrka. Observera placeringen av värmeelementet.

2004 kontaktade Väskinde församling läns museets byggnadsantikvarie Louise Borgö och berättade att textilierna i kyrkans textilförvaring möglade. Läns museet hänvisade församlingen till *lotine* för att få förslag på åtgärder. Vid ett besök i kyrkan konstaterades att skrudskåpet i form av en liggande förvaring var placerat i kyrkorummets nordvästra hörn bredvid orgeln. Det stod helt inskjutet mot ytterväggen utan någon möjlighet för luften att passera och på sidorna och under skåpet fanns endast någon centimeters luftspalt. Ovanpå skrudskåpet var en radiator placerad och eftersom kyrkan saknar grundvärme och endast värms upp vid förrättningar utsattes textilierna för stora klimatsvängningar. Det luktade starkt av mögel när skrudskåpet öppnades och textilierna var mycket fuktiga, flera textilier hade synliga fukt- och mögelfläckar.

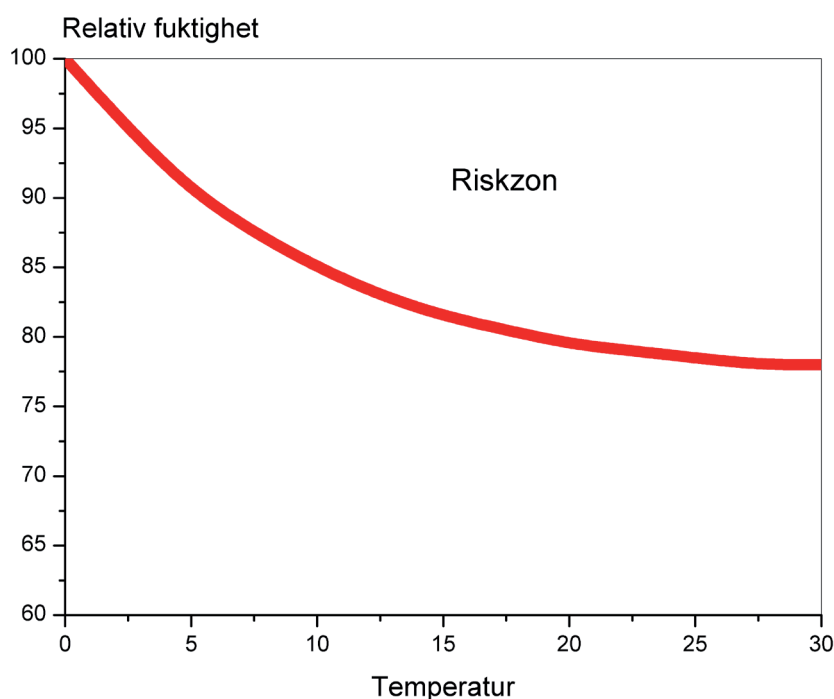
Uppkomsten av mögel beror huvudsakligen på en kombination av temperatur och relativ fuktighet (Krus 2007). Diagrammet nedan visar riskområdet för uppkomst av mögel vilket infinner sig främst under sommarhalvåret då det är både varmt och fuktigt. Av diagrammet framgår också att högre värden på relativ fuktighet kan accepteras vid låga temperaturer.

Figur 2. Diagrammet visar en riskzon för uppkomst av mögel.

1. undvika så hög RF att det finns risk för mögel (se fig 2)
2. undvika betingelser då insekter kan fortplanta sig
3. sträva efter ett torrt och svalt klimat

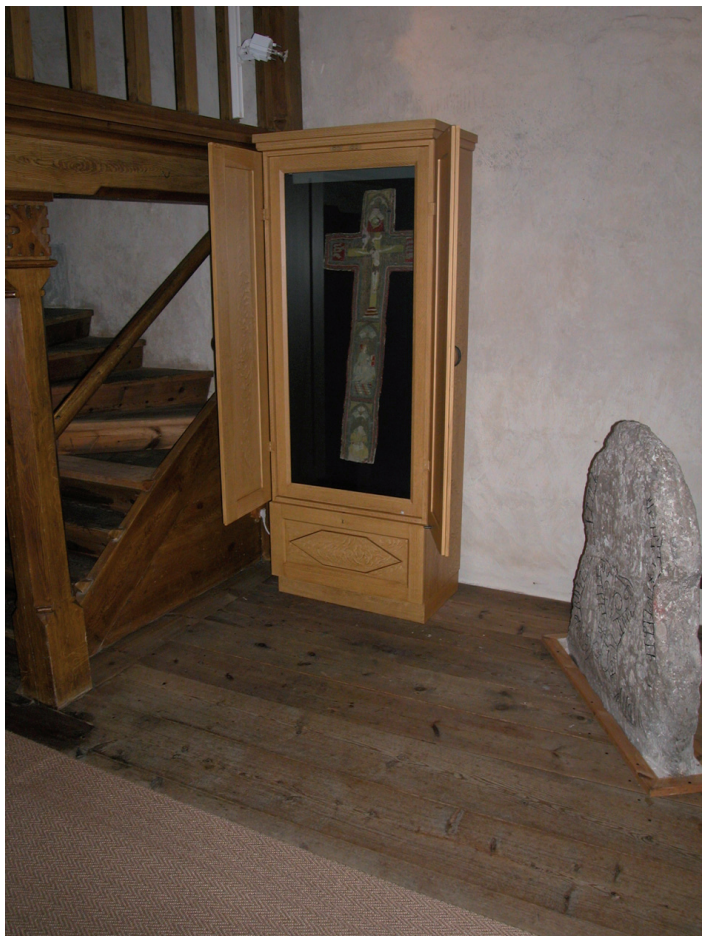
Figur 3. Visningsskåpet i tornrummet i Hablingbo kyrka är anpassat till kyrkans nygotiska inredning och står intill en utställning som bland annat innehåller en runsten.

Visningsskåpet för den medeltida textilen placerades i tornrummet i Hablingbo kyrka i mars 2007. Montern är byggd som ett högskåp med dubbeldörrar och är 200 cm högt, 75 cm brett och 45 cm djupt. Det är utformat i nygotisk stil vilket stämmer väl överens med kyrkans övriga inredningen från den tiden. Skåpstommen är byggd med dubbla väggar i massivt furu med tre centimeters isolering i väggar och tak och lika mycket i golvet samt en elektrisk värmefolie. Korset visas innanför lamellglas där det vilar på en lutande skiva i plexiglas. Skivan är stoppad med polyestervadd och klädd med mörkt linne. Även monterns insida är klädd med ett likadant tyg. Fiberoptisk belysning är placerad i främre kanten av monterns innertak. Ljuset tänds endast när dörrarna öppnas för att skydda textilen från skadligt ljus. Den tekniska utrustningen till fiberoptiken är placerad i separat utrymme längst ner i skåpet.

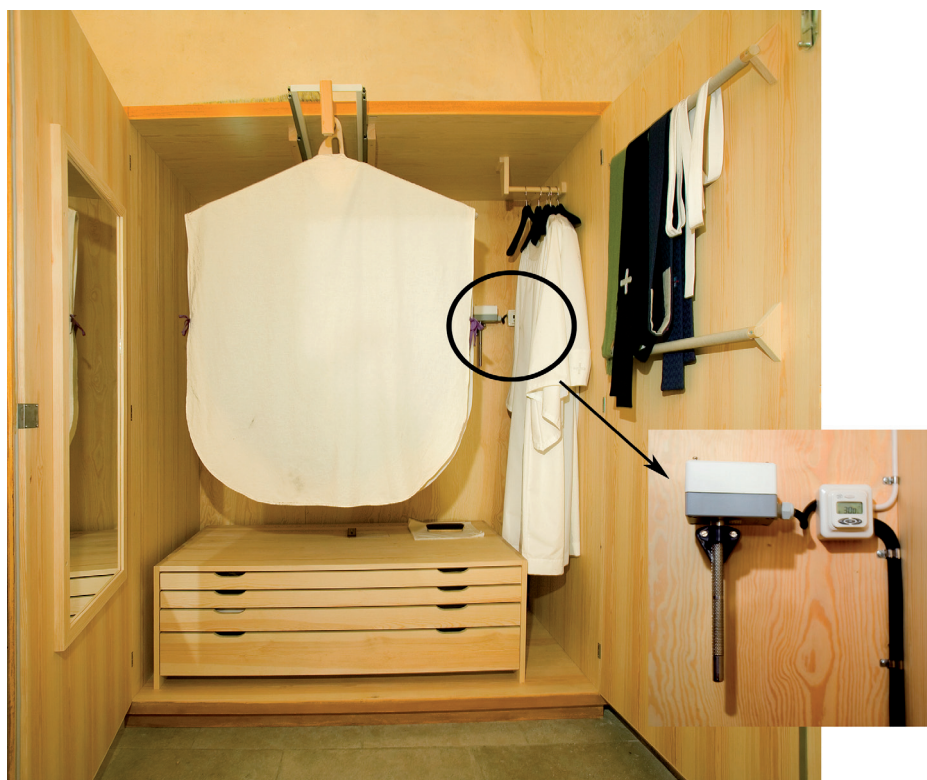
Alla skåp som presenteras i detta kapitel har en gemensam teknisk lösning för klimatstyrningen bestående av en elektrisk värmefolie vilken styrs av en hygrostat. Värmefolien, en standardprodukt som bl a används för golvvärme, placeras i skåpets botten. Under folien läggs en särskild värmefålig isolering. Ovan folien läggs en tunn plywoodskiva. Dimensionering av värmeeffekten görs med en enkel värmebehovsberäkning. I de nedan presenterade skåpen är effekten mellan 60 och 80 W.

Värmetillförseln styrs av en hygrostat, den fungerar på samma sätt som en termostat men styr mot en viss nivå RF istället för temperatur. När den relativa fuktigheten blir för hög så slås värmen på till dess att RF kommer under det gränsvärde man satt upp. De stora och obehandlade träytorna i skåpen gör att man får en bufferteffekt vilken väsentligt dämpar effekten av kortvariga variationer i det omgivande klimatet.

Figur 4. Textilskåpen har en värmefolie i botten vilken styrs av en hygrostat (inringad).

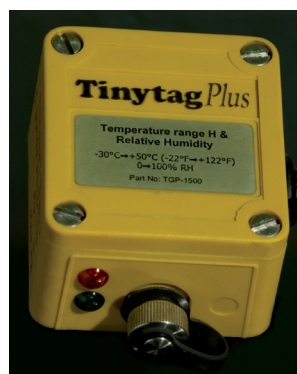
Den tekniska utvärderingen av klimatskåpen har omfattat mätning av temperatur och relativ fuktighet både inuti och utanför skåpen. Mätningarna har genomförts med dataloggers av märket Tinytag, se figur 5. Mätvärden har loggats varje timme. Loggern inuti skåpet har varit placerad mitt i skåpet. Loggern utanför har placerats ovanför skåpet.

Figur 5. Datalogger för temperatur och relativ fuktighet.

Antal mätvärden:	16000 per kanal
Upplösning:	16 bitar (65536 skalsteg)
Givare:	Internt monterad termistor
Tidskonstant:	25 minuter till 90% i icke stillastående luft.
Upplösning:@20°C	0,01°C, RH <0,3%
Mätosäkerhet:@20°C	0,45°C, RH 3%

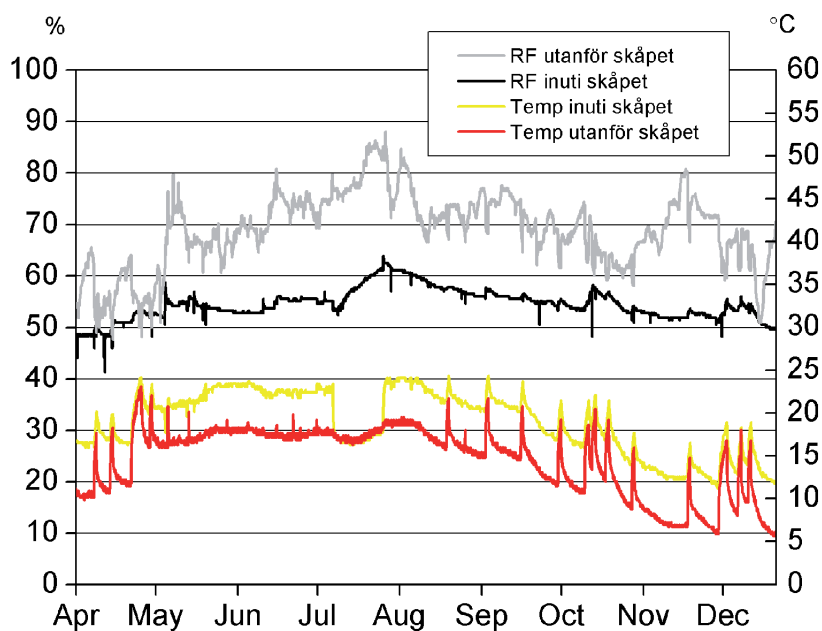
I Linde kyrka genomfördes mätningar från april till december 2007. Figur 6 visar hur temperatur och relativ fuktighet inuti och utanför skåpet varierade under denna period. Klimatstyrningen hade då varit igång hela tiden med undantag för en period mitt i sommarn då den av misstag stängdes av. Hygrostaten var inställd så att RF inte skulle överstiga 60 %.

Under i stort sett hela mätperioden låg RF inuti skåpet inom ett intervall mellan 50 och 60 %, undantaget den period då styrningen var avstängd. Utanför skåpet låg RF under långa perioder på en nivå som normalt medför en risk för mögelangrepp. Temperaturen inne i skåpet var i genomsnitt 5° C högre än utanför. Den högsta temperaturen inne i skåpet var cirka 24° C. De pikar som uppstår i temperaturerna hänger ihop med att kyrkan värms upp för förrättning. Energiförbrukningen uppskattas till cirka 500 kWh/år.

Figur 6. Temperatur och relativ fuktighet inuti och utanför skåpet i Linde kyrka, april – december 2007.

Sammanfattningsvis kan man konstatera att skåpet fungerar som det var tänkt och att man kan uppnå det önskade klimatet till en låg energikostnad. För den fortsatta driften föreslås att värdet för RF höjs till 65 % vilket skulle ge något lägre temperaturnivåer och lägre energiförbrukning.

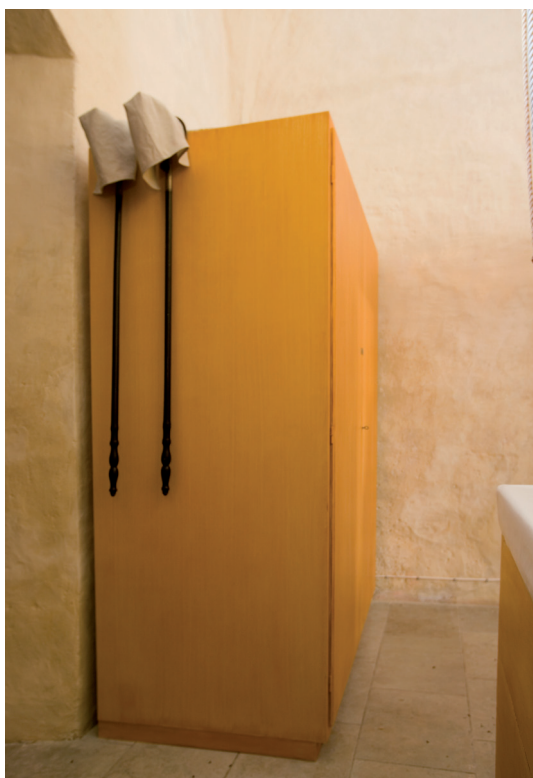
Figur 7. Utifrån ser klimatskåpet i Linde ut som ett vanligt skåp men inuti finns hygroskop och värmefolie för att styra innerklimatet så att textilierna förvaras optimalt. Kollektståvarna hänger utanpå skåpet på kuddar och skyddas mot fukt av hättor av linne.

I oktober 2006 placerades det första klimatskåpet ut i kyrkan i Linde i samband med den inre restaurering och i maj 2007 placerades ett likadant skåp ut i Väskinde kyrka. Skåpen är 180 cm breda och 210 cm höga och deras djup är 90 cm. Skåpstommen har dubbla väggar och tak isolerade med ett tre centimeter tjockt lager av frigolit. I golvet finns ett tre centimeter tjockt lager isolering och en elektrisk värmefolie. Pardörrarna har, av konstruktionstekniska skäl, en något tunnare isolering; två centimeter. Mot skåpens golv och väggar lämnas en luftspalt mot inredningen för att underlätta fördelningen av värme i skåpet.

Skåpen är inredda med utdragbara stänger till måttanpassade och stoppade galgar för mässhakar. Stången fästs i taket liksom en mindre stång för albor och rocklin. Klädda stänger för stolar sätts på insidan av dörrarna. En hurts i massivt furu placeras på golvet i skåpet. Den har lådor med klädda, löstagbara skivor i botten och de är anpassade för förvaring av mindre textilier och altardukar. Även äldre textilier som behöver liggande förvaring placeras i lådorna i hurtsen. Textilierna förses med skyddsöverdrag och mellanlägg i bomull som ytterligare buffert mot fukten. Hurtsen är försedd med ventilationshål.

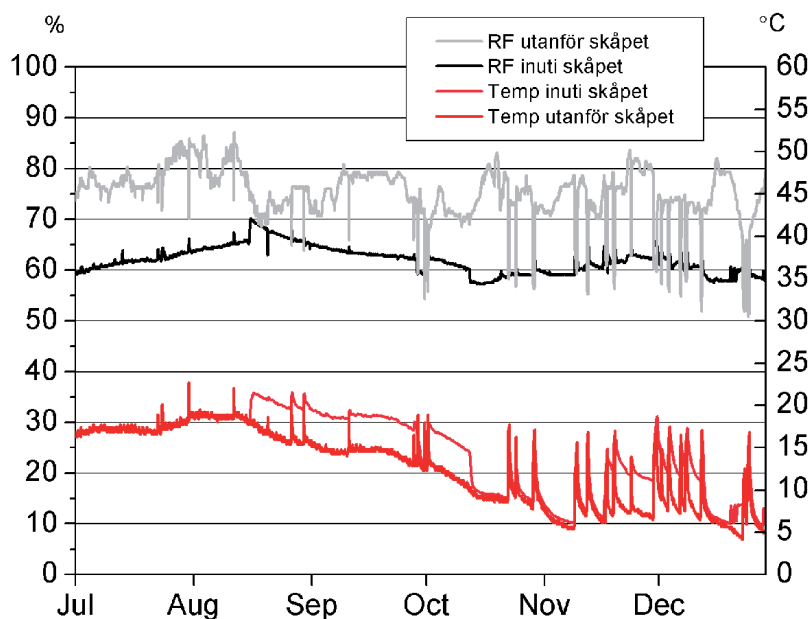
I Väskinde kyrka genomfördes mätningar under juni t o m december 2007. Figur 8 visar hur temperaturen och den relativa fuktigheten i och utanför skåpet i Väskinde kyrka varierade under denna period. Klimatstyrningen hade varit igång hela tiden och hygrostaten var inställd så att RF skulle ligga i intervallet 60 – 70 %. I det omliggande kyrkorummet har RF under perioden oftast legat mellan 70 och 80 %. Vid uppvärmning av kyrkan sjönk RF. Under flera veckor i augusti och september låg RF i kyrkan över 80 % vilket är en riskabel nivå.

Figur 8. Temperatur och relativ fuktighet inuti och utanför skåpet i Väskinde kyrka under 2007.

Under de första månaderna klarade själva skåpet, tack vare sin buffringsförmåga, att utan värme hålla RF inom det önskade intervallet. Under denna period steg RF gradvis. I augusti när RF nådde 70 % sattes värmen på. Under hösten sjönk RF och då värdet nådde 60 % slogs värmen ifrån. Under senhöst och tidig vinter behövdes det ett värmetillskott ungefär halva tiden.

Maximal temperatur i skåpet under mätperioden var cirka 20° C. När värmen är på är det ungefär 4° C varmare inne i skåpet än utanför. Vid uppvärmning inför förrättning höjs temperaturen i kyrkan snabbt, vilket också påverkar temperaturen i skåpet. Under ett antagande om att värmen kommer att vara på halva tiden så blir energiförbrukningen under ett år cirka 250 kWh.

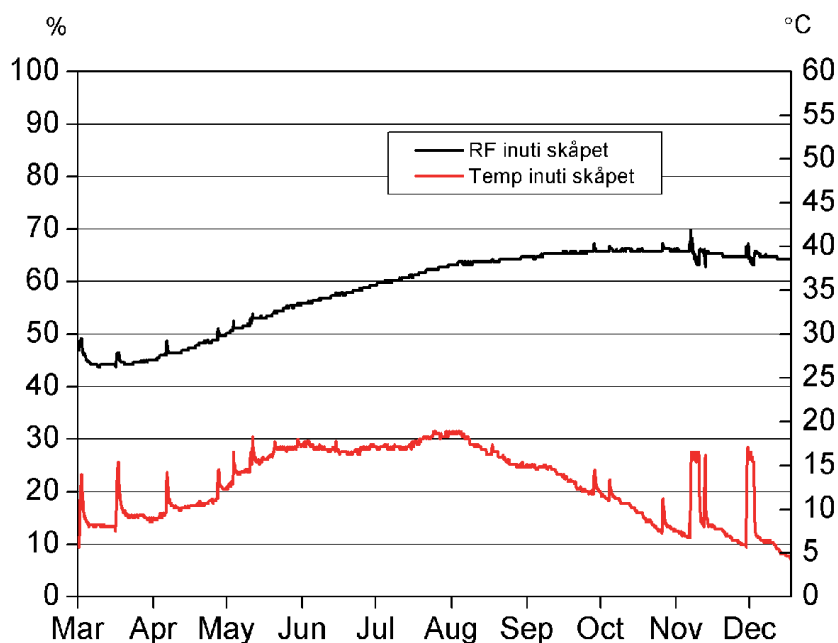
Mätningar i Hablingbo kyrka genomfördes mars till december 2007. I figur 4 visas hur temperaturen och den relativa fuktigheten inuti skåpet varierat under mätperioden. Klimatstyrningen har varit inställd på att hålla RF vid 65 % eller lägre.

Figur 9. Temperatur och relativ fuktighet inuti skåpet i Hablingbo kyrka under 2007.

Under de första månaderna skedde en insvängning där själva skåpet pga. sin buffringsförmåga långsamt anpassade sig till det omgivande klimatet. Efter sommaren nådde RF maxvärdet 65 % och styrningen aktiveras. Därefter hölls RF vid en stabil nivå. Maximal temperatur i skåpet under mätperioden var cirka 19°C, vilket inträffade under sensommaren. Under två perioder i november och december var skåpet öppet vilket gjorde att värmen stod på hela tiden. Baserat på dessa mätvärden uppskattas den årliga energiförbrukningen till 200-300 kWh.
