Högskolan i Halmstad

Energieffektivisering

– *Laholms kyrkliga samfällighets kulturhistoriska byggnader.*

Examensarbete med projektledning 22.5 hp

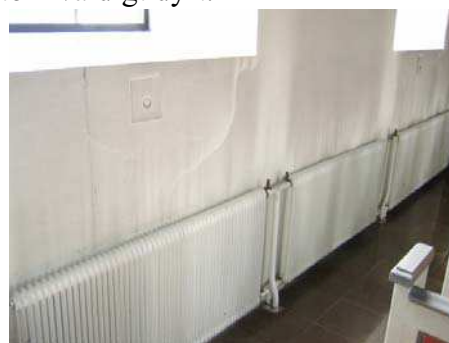
Bild 2: Svärtning på väggarna över radiatorerna i Laholms kyrka

Det går inte helt bli av med svartningen i en uppvärmd byggnad, men man kan lindra effekten genom att dammsuga golven ofta, vara återhållsam med levande ljus, minimera luftförelser i kyrkorummet, ha en måttlig uppvärmning och leda bort varm luft från kalla väggar, t.ex. med ledskenor ovanför radiatorerna [3].

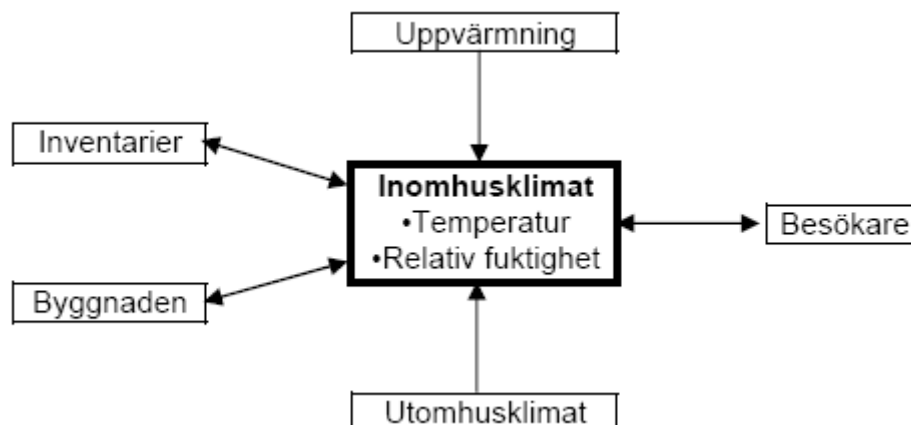
Figur 2: Inomhusklimatet i en kyrka beror på uppvärmningen, utomhusklimatet, byggnaden, inventarierna samt besökarna. Inomhusklimatet påverkar besökarna, inventarierna och byggnaden.

- Uppvärmning påverkar givetvis temperaturen inomhus och därmed den relativa fuktigheten.
- Utomhusklimatet påverkar temperatur och fuktighet inomhus genom transmission och ventilation.

- Byggnaden, dvs klimatskalet, har till funktion att minska utomhusklimatets inverkan på inomhusklimatet. Dessutom lagras värme och fukt i byggnaden. Byggnaden kan påverkas av inomhusklimatet då felaktiga nivåer eller för kraftiga variationer i temperatur och relativ fuktighet kan ge upphov till skador.

- Inventarierna, t ex träföremål och textilier, kan lagra värme och fukt vilket gör att de också är beroende av ett visst inneklimat för att inte skadas.

- Besökarna styr till viss del inomhusklimatet genom sina krav på värmekomfort. Värmekomforten beror huvudsakligen på lufttemperatur, yttemperaturer och lufrörelser. Besökarna har en oftast liten inverkan på inomhusklimatet genom att de avger värme och fukt.

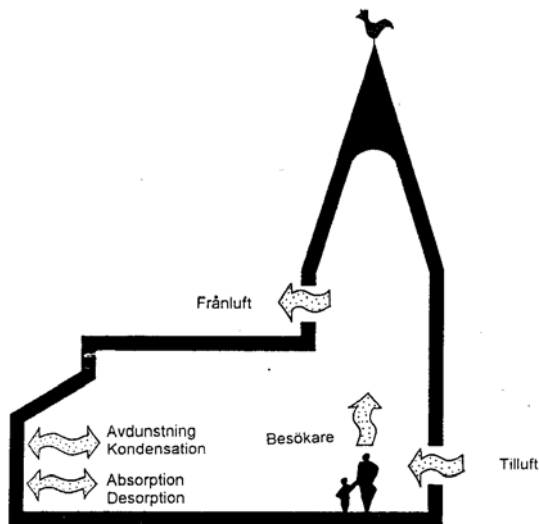
Figur 3: Fuktutbyte i en kyrka [3].

Ångkvoten, g vattenånga per kg torr luft, i en kyrka beror på fuktutbytet mellan byggnadens väggar och inventarier, ventilationen samt fuktillskottet från besökarna. Detta illustreras i figur 3. Det finns ett tydligt samband mellan ångkvot och temperatur inomhus. När kyrkan värms upp ökar ångkvoten då en del av fukten i byggnadsdelarna och inventarierna avdunstar och ger ett fuktillskott till inneluften. I verkligheten är alltså inte ångkvoten inomhus under ett uppvärmningsintervall konstant utan ökar lite. Detta märks tydligast vid intermittent uppvärmning [3]. Hur mycket ångkvoten ökar beror på vad för material byggnaden och inventarierna är gjorda av och hur mycket fukt de innehåller.

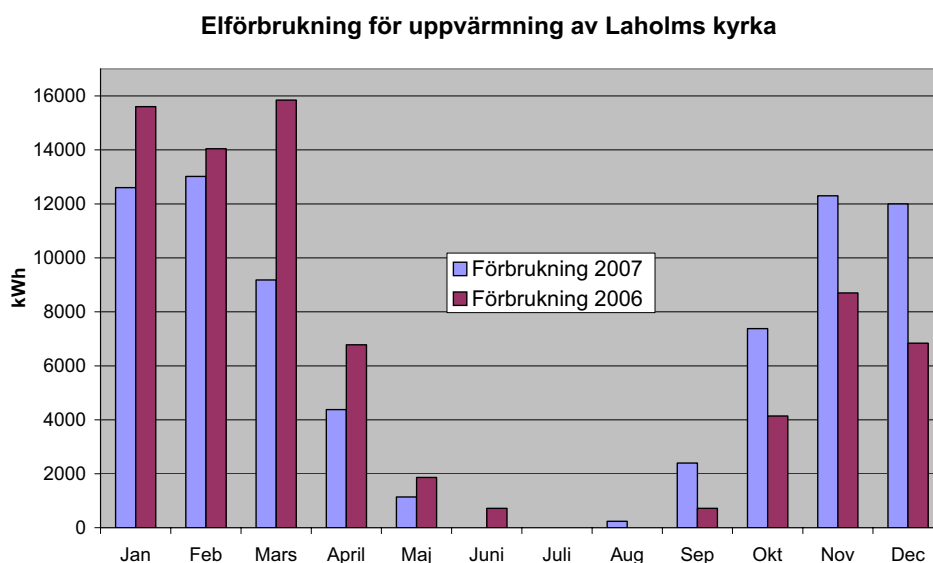
Diagram 2: Elförbrukning för uppvärmning av Laholms kyrka år 2006 och 2007.

För uppvärmning av Laholms kyrka förbrukades 2006 75,24 MWh och 2007 74,64 MWh. Både år 2006 och 2007 förbrukades ungefär 26 MWh i fastighetsel. Jag har valt att använda 2007 års elförbrukning för uppvärmning som referens. I diagram 3 nedan ser vi elförbrukningen per månad ihop med antalet graddagar för samma år. Energianvändningen varierar väl bra överens med värmebehovet, graddagarna, över året. Det visar att reglersystemet fungerar bra.

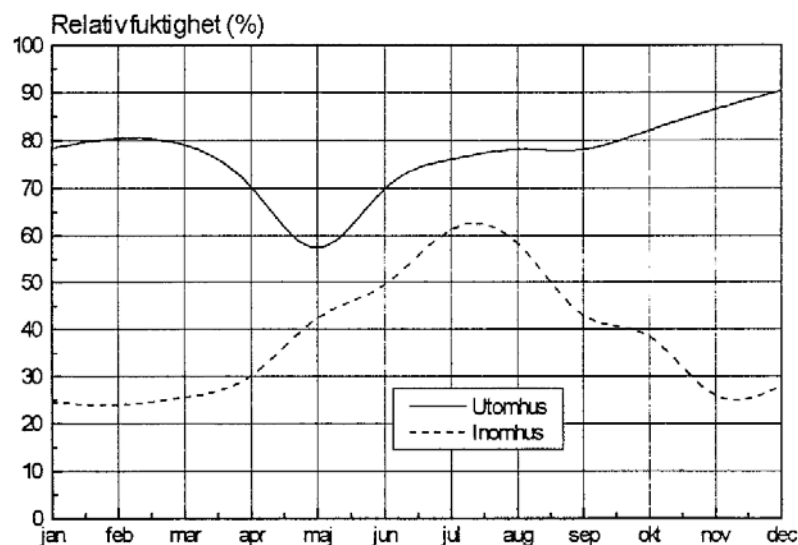
Diagram 10: Ett exempel från Tor Broströms doktorsavhandling, Uppvärmning av kyrkor [2], på hur den relativa fuktigheten varierar i en byggnad uppvärmd till 20°C då inget fuktillskott sker inomhus.

I diagram 10 visar hur den relativa fuktigheten i en permanent uppvärmd byggnad varierar under året förutsatt att inget fuktillskott sker inomhus. Uppvärmningen orsakar en stor och långvarig variation i den relativa fuktigheten inomhus, från 25 % upp till över 60 %. Årsmedelvärdet för RF inomhus är ca: 40 % och variationerna i förhållande till årsmedelvärdet ligger mellan 37 % och 57 %. Det bör inte variera mer än 30 % för ett skonsamt inneklimat. Att värma en kyrka permanent ser vi här att det inte är att föredra men i vissa fall går det inte att undgå då byggnaden används ofta. Det man då kan göra är att sänka grundtemperaturen på vintern för att öka den relativa fuktigheten och på sommaren, vid för hög RF, öka innetemperaturen även då det inte är något särskilt värmebehov. På de sättet kan minskning av variationerna i relativ fuktighet göras i förhållande till årsmedelvärdet.

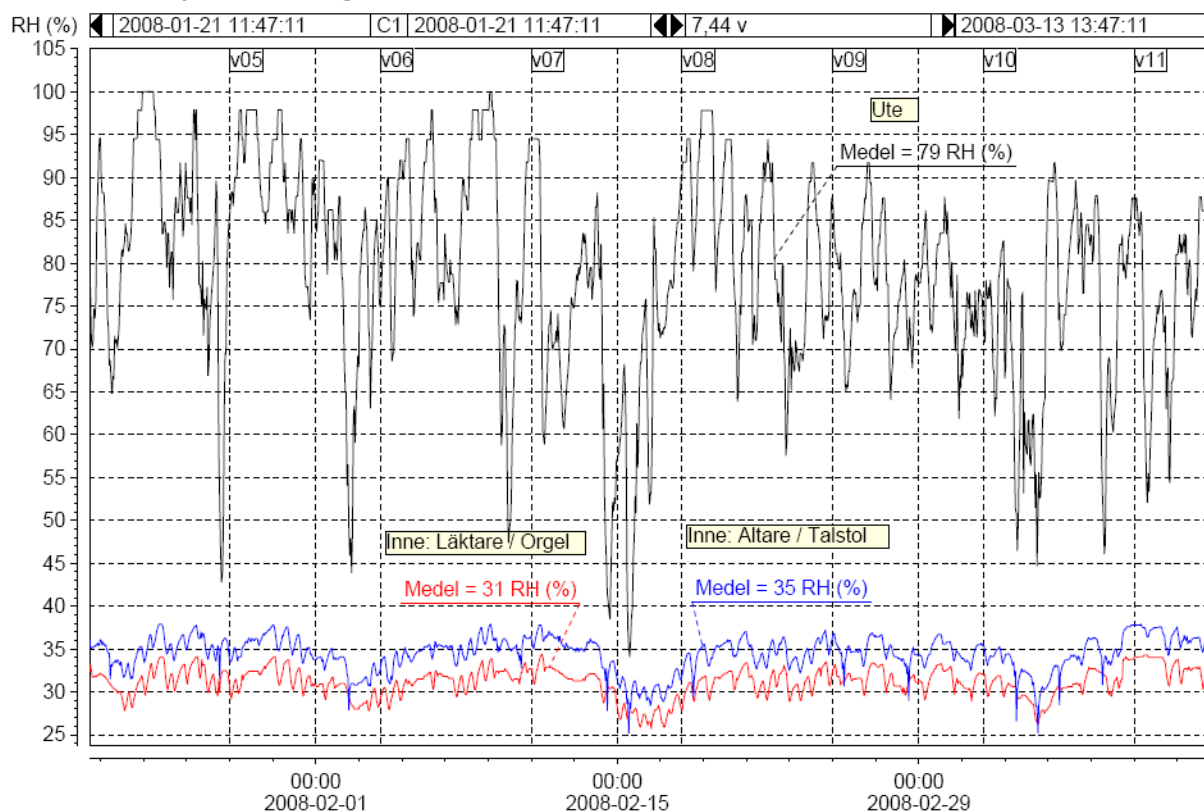
Diagram 2A1: Variationerna av relativ fuktighet under mätintervallet.

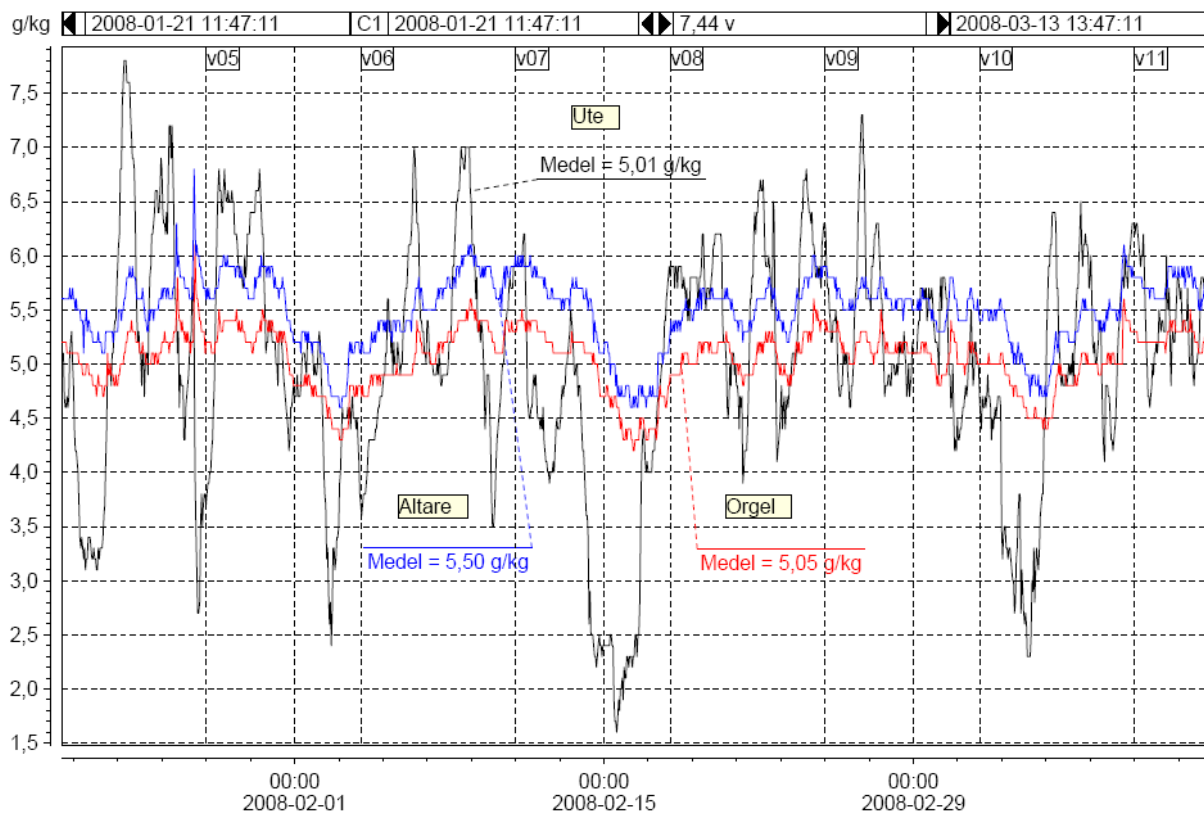
Diagram 3A1: Luftfuktighetens variation under mätintervallet.

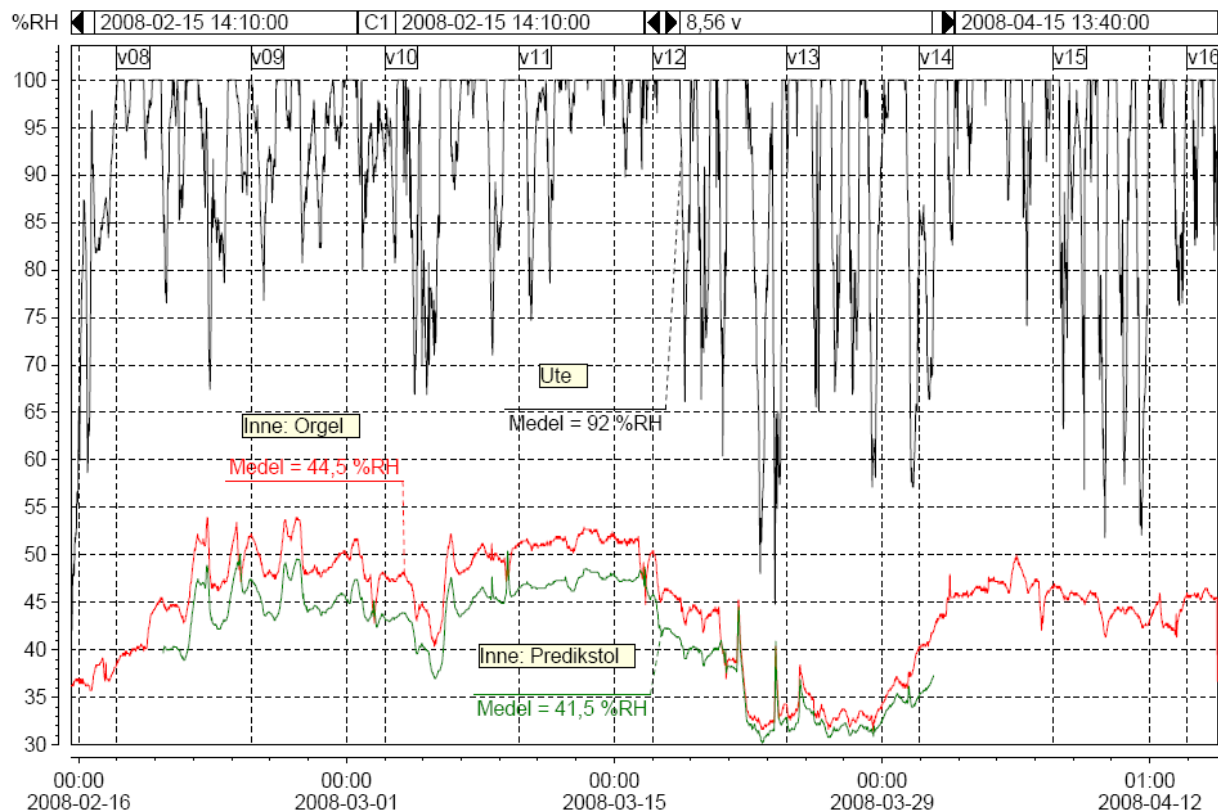
Diagram 1A2: Variationerna av relativ fuktighet under mätintervallet.

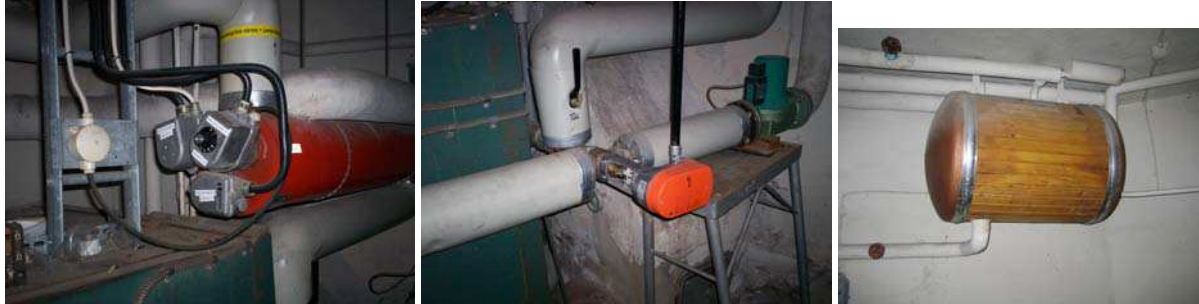
I källaren på den östra kortsidan ligger pannrummet. Värmeproduktionsanläggningen ser vi nere till vänster vilket är en 40,5 kW elkassett. I mitten ser vi shuntventilen och cirkulationspumpen samt till höger ackumulatortanken.

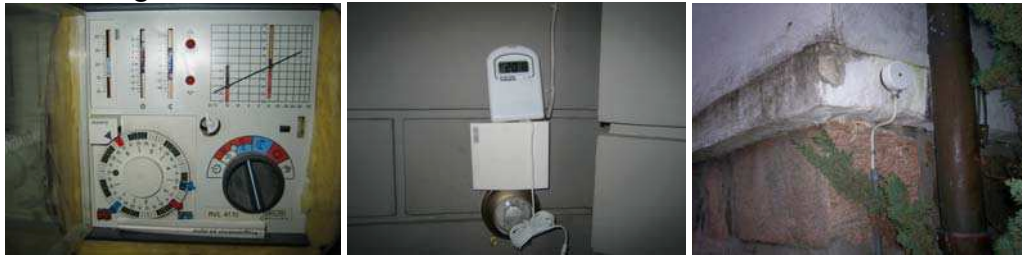
Reglering av uppvärmningen sker med en reglercentral med både givare utomhus vid den nordöstra gaveln och inomhus framme vid altaret.

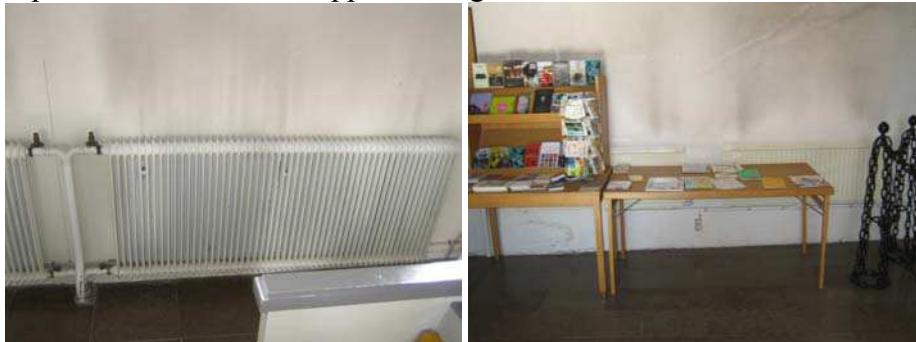
Radiatorerna längs väggarna i långhuset är 27 st sektionsradiatorer av varierande storlekar. En av dem är på bilden till vänster. I vapenhuset är det däremot 3 st 400W elradiatorer med separata termostater för uppvärmning.

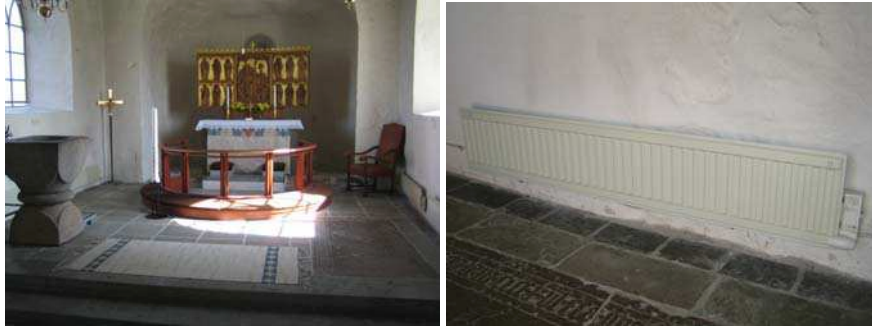
Framme i golvet vid altaret ligger det golvvärme med tyvärr okänd installerad effekt. På var sida av altaret hänger 2 st 800W oljefyllda elradiatorer på väggen, se bilden till höger.

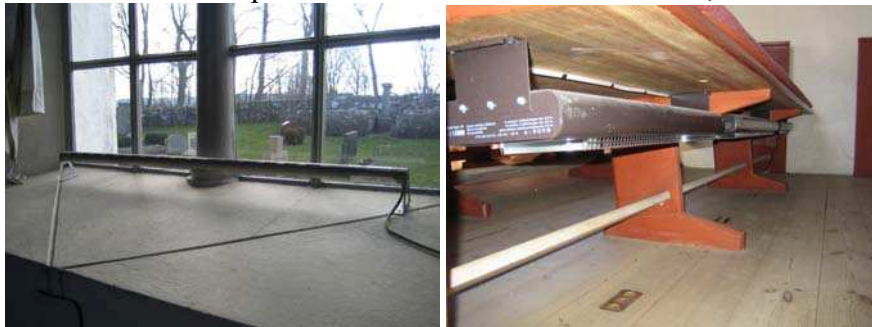
Bilden till vänster ser vi ett elvärmerör på 100W som står i kyrkans alla 6 st fönster. Till höger ser vi strålvärmare på 150W som sitter under bänkarna, totalt 66 st.

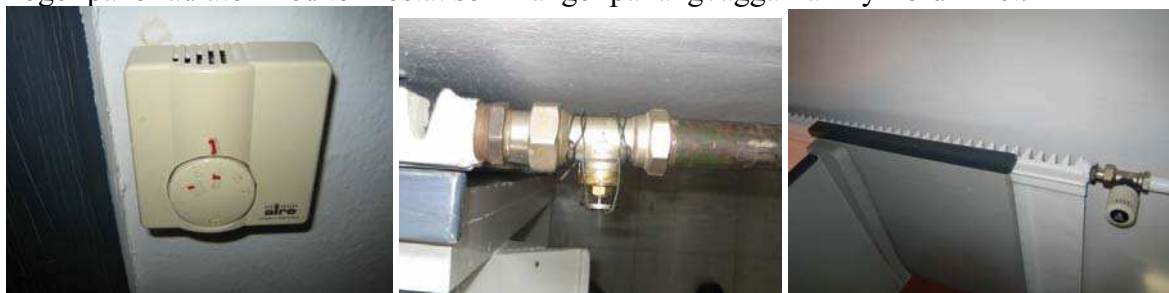
2-4: Till vänster är en bild på den centrala termostaten som reglerar flödet i ledningarna med en cirkulationspump i pannrummet. I mitten en bild på den termostaten som var borta samt till höger panelradiator med termostaten som hänger på långväggarna i kyrkorummet.

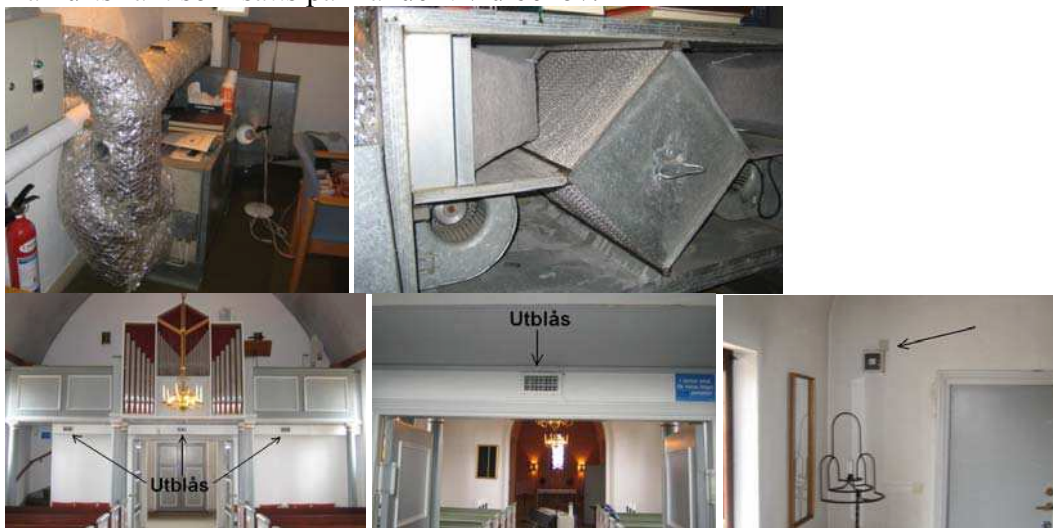
2: Överst är två bilder på FTX - aggregatet på läktaren och under dem två bilder på luftkanalerna med tilluftsdon för utblås under läktaren. Längst ner till höger är en bild på en frånluftsfläkt som sätts på manuellt vid behov.
