Tor Broström, Magnus Wessberg, Anna Samuelsson

Södra Kedum kyrka – Klimatmätningar vid snabb uppvärmning med varmluft

Centrum för energieffektivisering i kulturhistoriskt värdefulla byggnader

2012-05-21

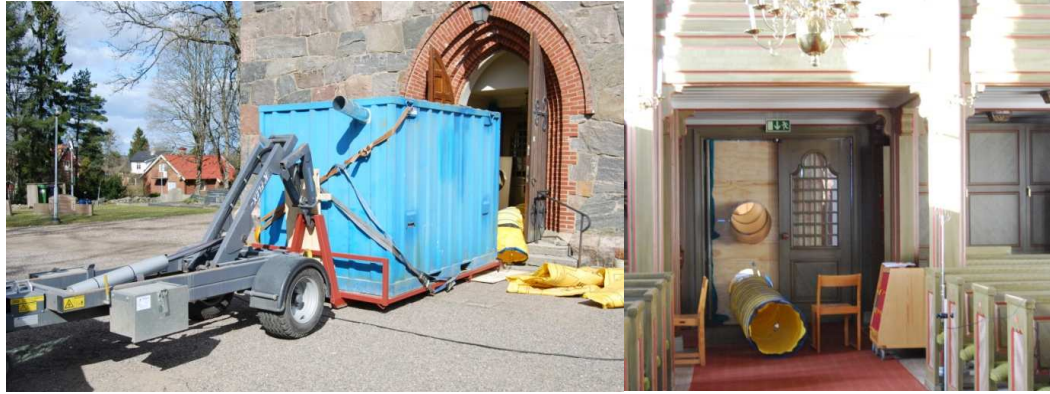
Bild1 och 2: Containern i vilken värmepannan är placerad och installationen av rören i kyrkans port.

Det portabla värmeaggregatet placeras utanför kyrkan och blåser in het luft några timmar innan förrättningen ska starta, strax innan förrättningen inleds avlägsnas värmepannan från kyrkan. Värmekällan är en dieseleldad varmluftsspanna av modell AXE Star 85 H. Den är placerad i en container, se bild 1, och körs fram till kyrkporten. Därefter placeras ett rör för inblås av varmluft och ett rör utsug in i kyrkorummet, se bild 2. En träskiva täcker porten.

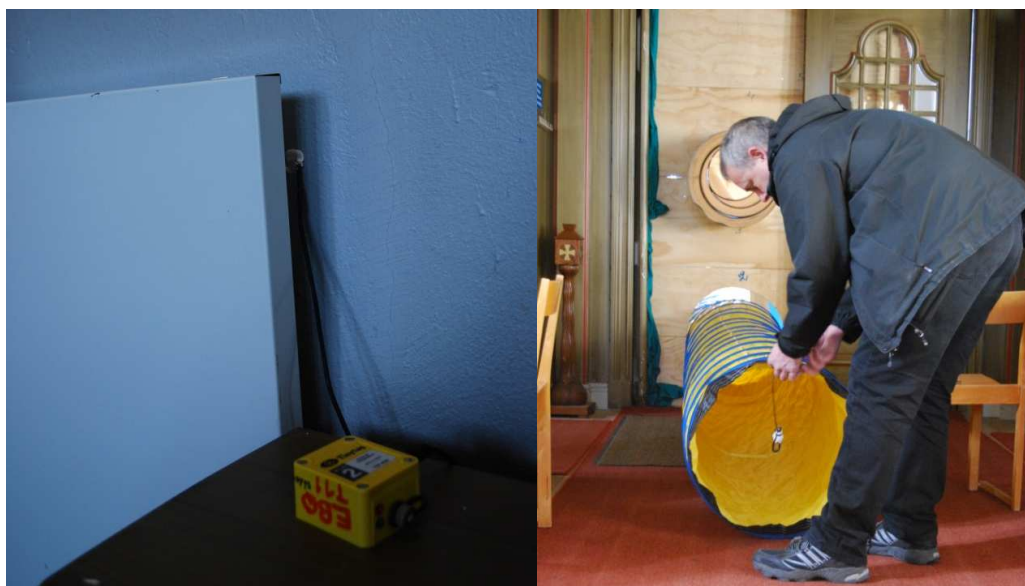
Bild 3 och 4: Logger som mäter ytemperatur på vägg. Temperatur och RF på varmluften mättes.

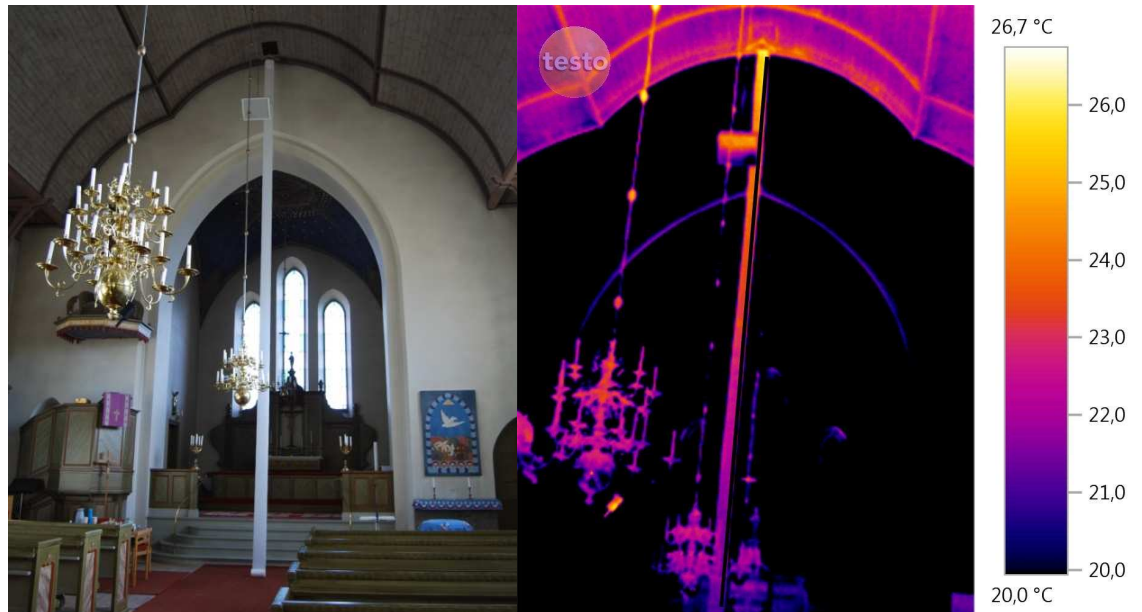
Bild 5: Ett papper hängdes upp från golv till tak för att kunna mäta lufttemperaturen i höjdlängd med hjälp av värmekameran.

Bilder med värmekamera togs på väggarna samt på den horisontella värmefördelningen 1 gång per timme. Den vertikala värmefördelningen mättes med hjälp av en pappersremsa som hängts upp mellan tak och golv längst fram i långhuset, nära koret, se bild 5. Papperet får snabbt samma temperatur som den omgivande luften och ger på så vis temperaturfördelningen i luften.

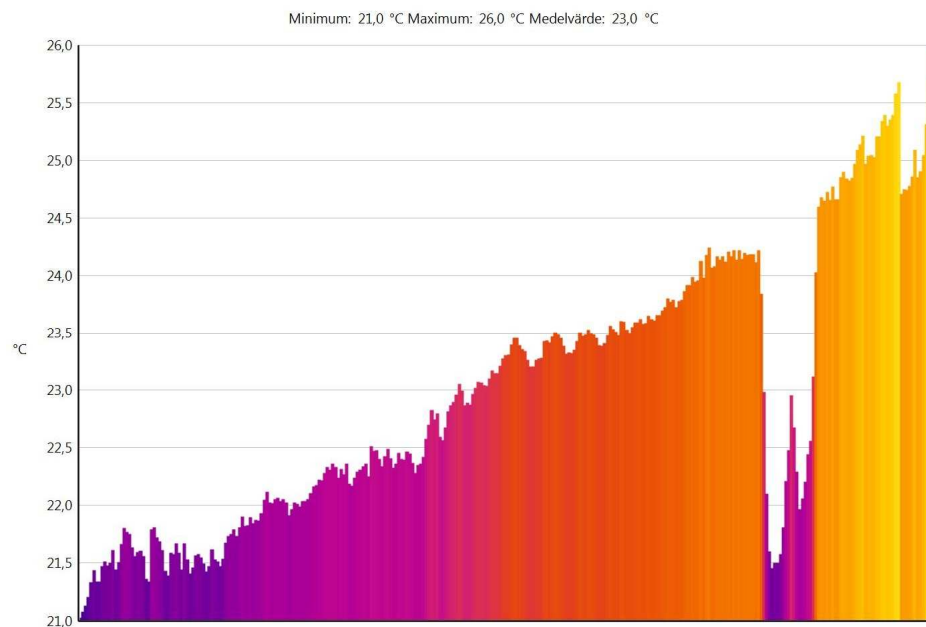
Bild 6: Lufttemperaturen vertikalt i kyrkan. Den lilla sänkningen i temperatur närmare taket beror på att värmekamerabilden fått med en högtalare som skymmer pappret och har en lägre temperatur.

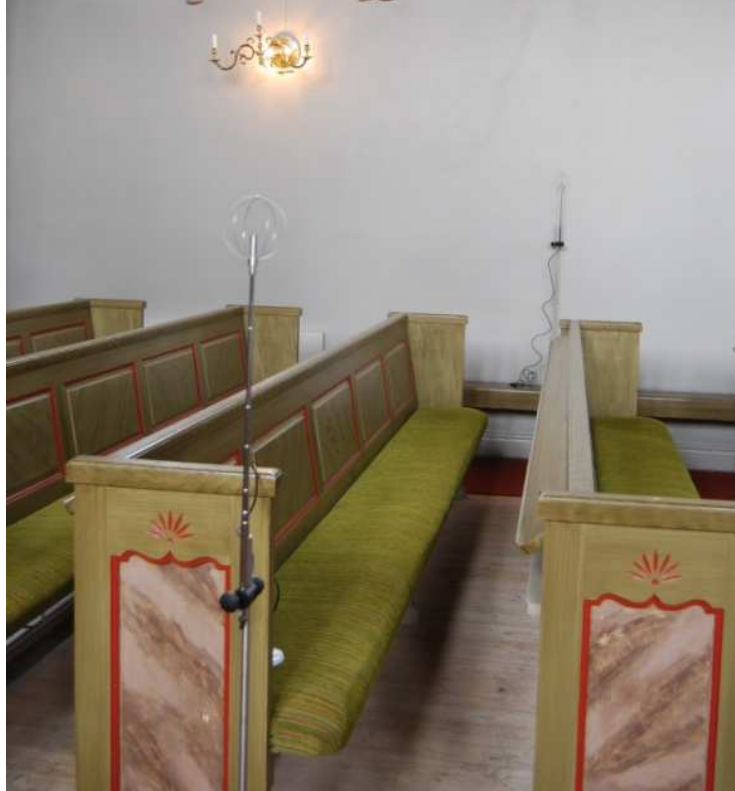
Bild 7: Komfortgivarna som mätte luftströmmarna.

Luftrörelser mättes med komfortgivare, se bild 7, vid yttervägg och mitt i bänkkvarteret. För att få en bild av luftrörelserna i rummet i stort gjordes också ett test där såpbubblor blåstes ut på några ställen i rummet.

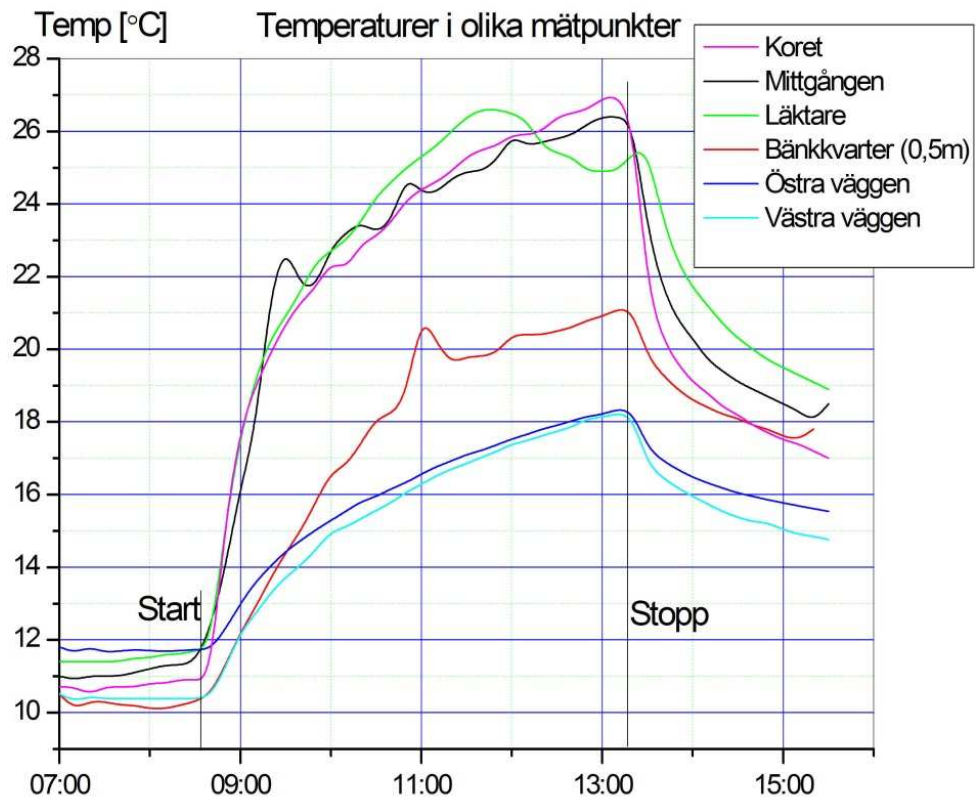
Bild 8: Temperaturer vid de olika mätpunkterna i kyrkan.

Grafen på bild 8 visar hur temperaturen steg på olika platser i kyrkan under uppvärmningsperioden. Bild 9 visar den relativa fuktigheten vid samma mätpunkter. Under försöket ökar lufttemperaturen under drygt fyra och en halv timmes uppvärmning från en grundnivå på 10-12°C till cirka 26°C. Lufttemperaturen stiger ungefär lika mycket i koret, mittgången och på läktaren. Då uppvärmningen avslutas kyls lufttemperaturen snabbt ned till cirka 20°C på mindre än en timme.

Noterbart är att temperaturen i bänkkvarteren visar betydligt lägre värden än de övriga givare som satt högre upp. Temperaturen i mittgången och koret mättes på ca 2,5 m höjd och givaren på läktaren var placerad på orgeln framför orgelpiporna. Störningarna som syns på kurvorna från mittgången och bänkkvarteren kommer från solinstrålning direkt på givaren.

Väggtemperaturen stiger, som förväntat, mycket långsammare än lufttemperaturen. Den kom i försöket bara upp i ca 18 °C och kyls på två timmar ned emot 15 °C. Differensen mellan vägg- och lufttemperatur är 8,1°C vilket är ovanligt mycket. Det är en följd av den höga effekten på värmeaggregatet.

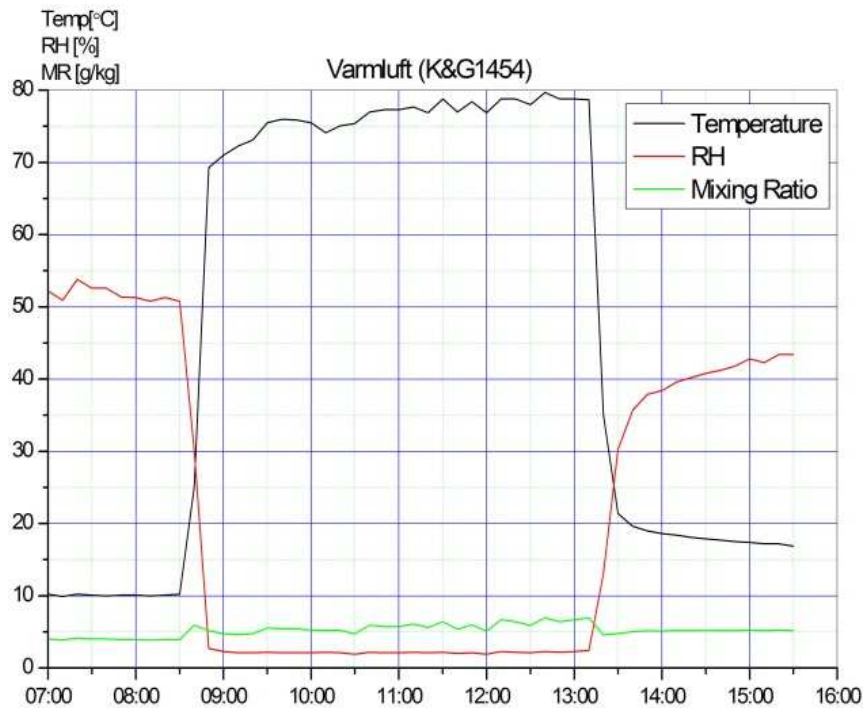
Bild 10: Temperatur och RF vid varmlufttilloppet. Den röda kurvan visar RF, den svarta temperaturen och den gröna ångkvot (g/kg).

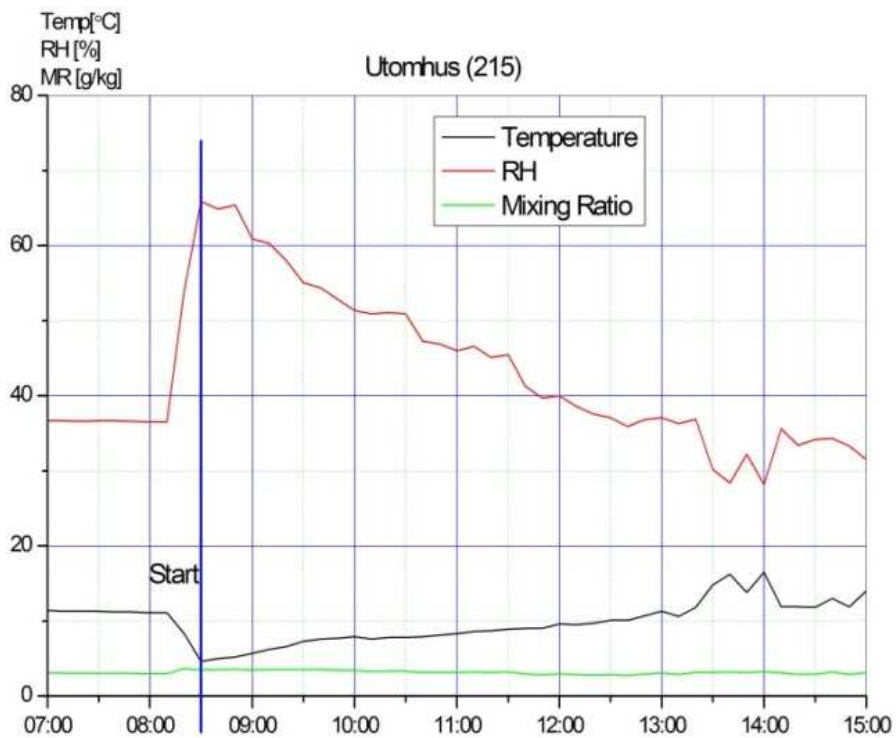
Bild 11: Temperatur och RF utomhus. Tiden när loggern placerats ut och aklimatiserat sig är markerad i diagrammet.

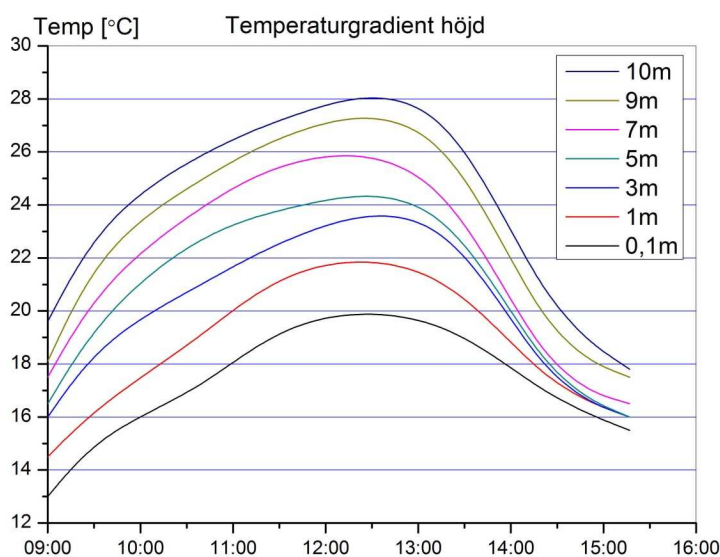
Bild 12: Temperaturen i höjded.

Temperaturfördelningen i höjded mättes med värmekamera, bilder togs vid ett flertal tillfällen på pappersremsan som hängde från golv till tak framför koret. Graferna på bild 13 och 14 visar temperaturen och den relativa fuktigheten på olika höjd i kyrkorummet. Mätvärdena är ungefärliga, eftersom det var svårt att exakt bestämma höjden och att värmekameran har en viss osäkerhet. Mätningen närmast golvet påverkas av strålningen från golvet och speglar inte den egentliga lufttemperaturen.

Mätningen visar att det redan från början uppstår en kraftig vertikal temperaturgradient i rummet; det skiljer cirka 5-6° mellan 1 meter och 10 meters höjd. När värmen stängdes av sänktes de högsta temperaturerna snabbast, och temperaturen jämnade ut sig snabbt.

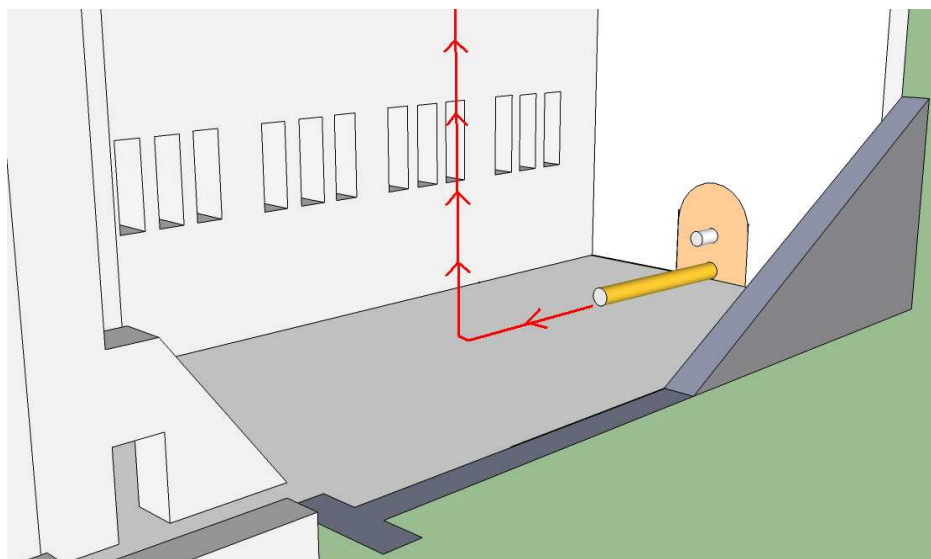
Bild 15: En illustration över hur varmluften rörde sig i kyrkorummet.

Testet med såpbubblor visade att luften rörde sig snabbt framåt, sedan uppåt ca 5-6 meter framför inblåset, längre fram i rummet och längs rummets sidor rörde sig luften mycket lite.

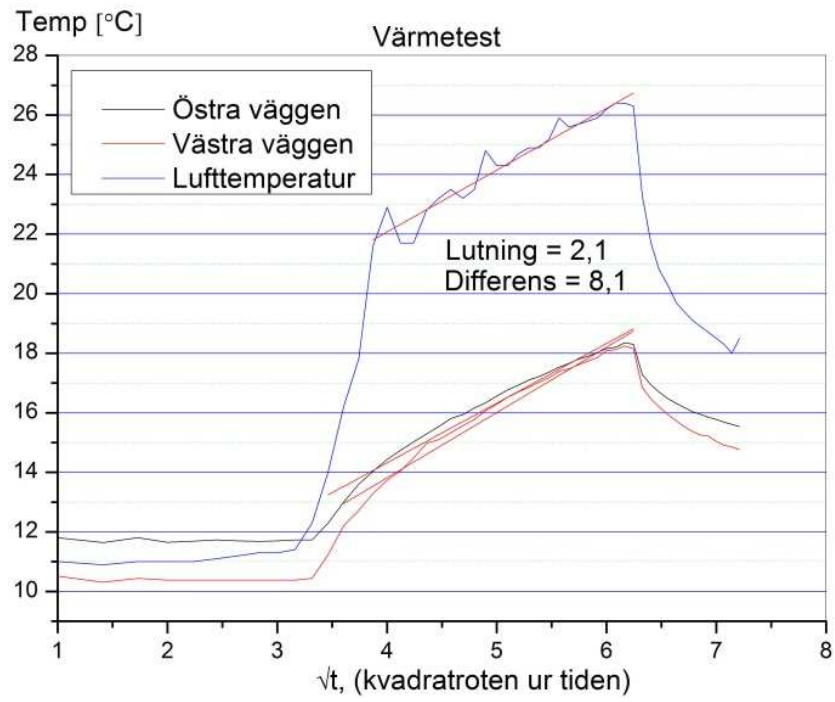
Bild 16: Lufttemperatur och väggtemperatur visas i denna graf, med hjälp av den har effektbehovet beräknats.

Vid ett temperaturökningstest (temperatursteg) som detta kan effektberäkningar enkelt utföras. Genom att göra en kurva av lufttemperaturen och väggtemperaturerna i samma graf (bild 16) kan temperaturdifferens mellan vägg och luft samt temperaturökningen tas fram. Temperaturen ökar proportionellt mot kvadratroten ur tiden i en stenkyrka (Broström 1996). Ur grafen kan ökningstakten samt temperaturdifferensen tas fram och i detta fall är ökningstakten $2,1 \text{ }^\circ\text{C}/\sqrt{t}$. I grafen är en tidsenhet 10 minuter. Differensen mellan vägg- och lufttemperatur är $8,1 \text{ }^\circ\text{C}$. Den höga effekten på värmeaggregatet gör att temperaturdifferensen mellan luft och vägg är ovanligt hög.

På grund av energibolagens avgift för högt strömutfog (över 63A) har de installerade radiatorernas eleffekt begränsats till ca 40 kW dvs. ca hälften mot värmeaggregatet. Om den installerade eleffekten skulle ha använts i stället för dieselvärmaren skulle uppvärmningstiden enligt Broströms modell ha varit ca 22 timmar. Energiförbrukningen hade då varit $22\text{h} \cdot 40\text{kW} = 880\text{kWh}$, dvs. mer än dubbla energimängden.
