Examensarbete 15 hp
Juni 2017

Kategorisering av Arbogas byggnadsbestånd byggt före 1945

En tillämpad metod för energieffektivisering i
kulturhistoriskt värdefull bebyggelse

Institutionen för teknikvetenskaper, Byggteknik
Uppsala universitet, Examensarbete 2017

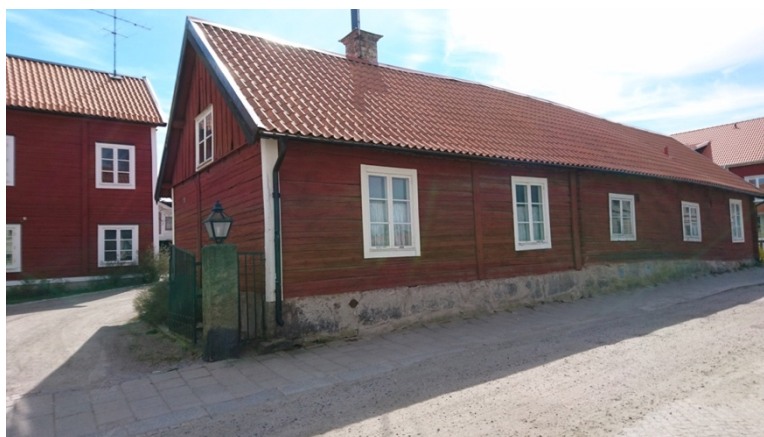
Liggtimmerhus har i Sverige varit en dominerande husbyggnadsteknik under väldigt lång tid. Med Sveriges stora tillgång på skog har träbebyggelsen satt sina spår i våra städer. På platser som klarat sig från stadsbränder har de kulturhistoriskt värdefulla träbyggnaderna fått leva vidare i svenska stadskärnor (Söderberg, 2005). Figur 1.2 är ett exempel på träbyggnadstekniken med stomme av liggtimmer.

Figur 1.2 Liggtimmerbyggnad i Arboga. Foto: Erling Torgén

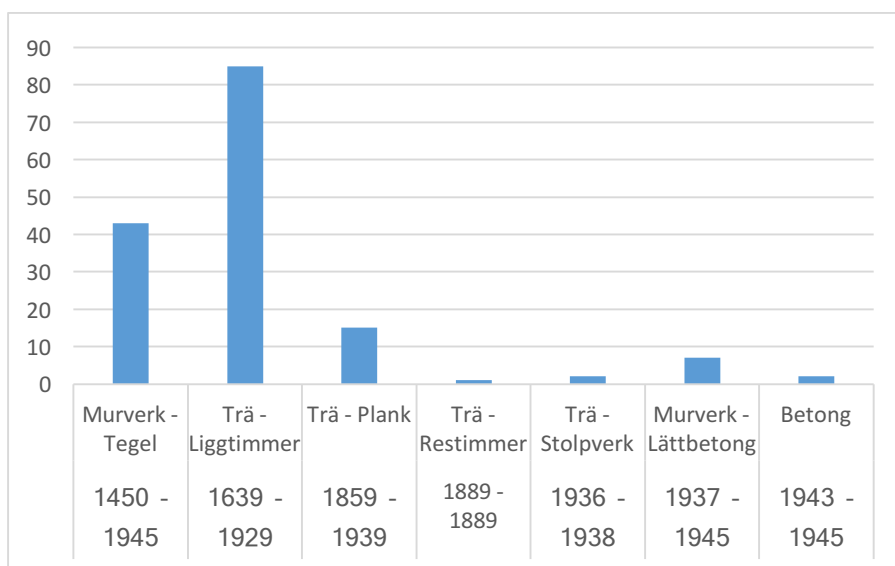
I den framtagna inventeringen har slutligen 168 byggnader sammanställts. Dessa byggnader representerar Arbogas stadskärna och bebyggelsen intill ån. I Figur 2.1 nedan visas olika konstruktionsmaterial

i antal och tidsspannet för när respektive byggnadsteknik användes. Värdena är hämtade från inventeringslistan, se Bilaga 1.

Figur 2.1 Antal byggnader med olika konstruktionsmaterial sett över olika tidsspann.

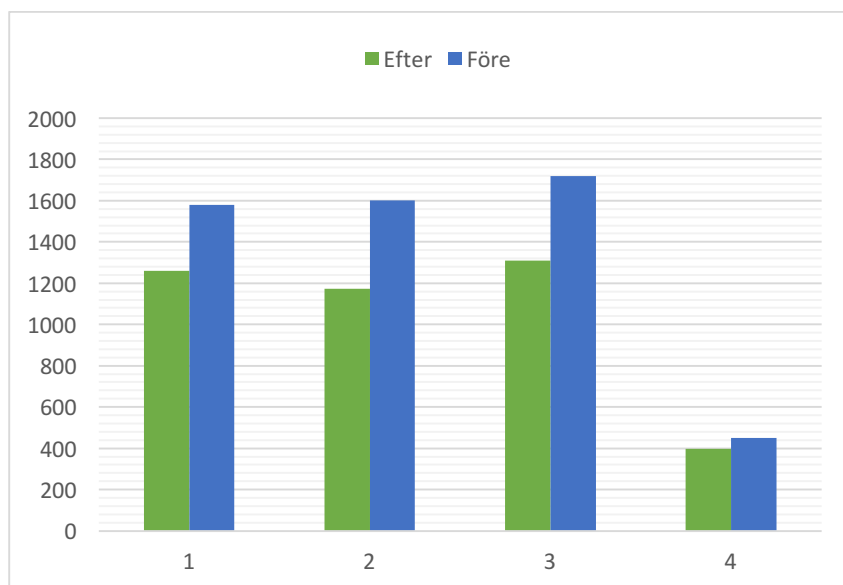
exkluderas efter genomförd standardavvikelse. Exkluderade byggnader med stor volym bör emellertid undersökas enskilt med tanke på energianvändning. Medelvärdet på volymen i varje kategori före och efter avgränsningen visas i Figur 2.3.

Figur 2.3 Medelvärdet på byggnadsvolymerna före och efter utförd avgränsning.

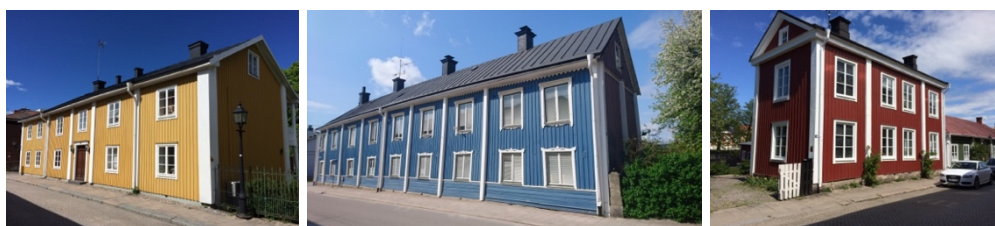
Faktiska exempel på arkitektonisk karaktär, storlek och placering för typbyggnad 1 visas i Figur 2.5.

Figur 2.5 Exempel på reella byggnader i Arboga som liknar typbyggnad 1.
Foto: Johan Torgén

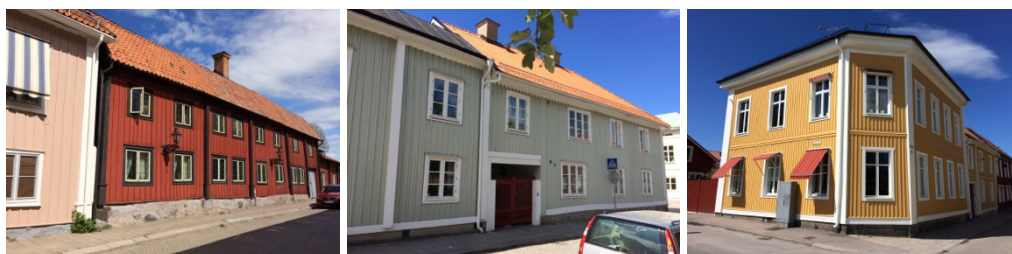
Faktiska exempel på arkitektonisk karaktär, storlek och placering för typbyggnad 2 visas i Figur 2.7.

Figur 2.7 Exempel på reella byggnader i Arboga som liknar typbyggnad 2.
Foto: Johan Torgén

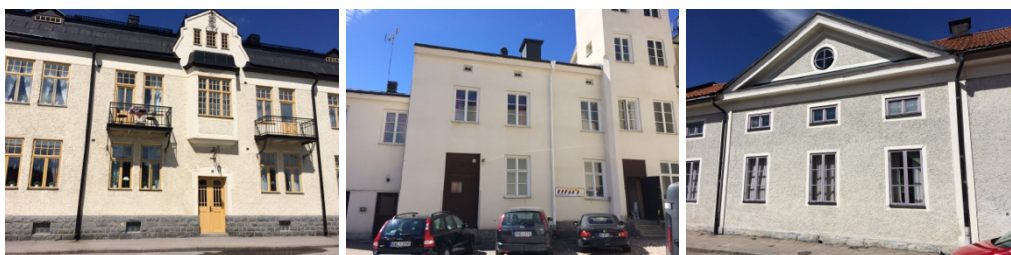
Faktiska exempel på arkitektonisk karaktär, storlek och placering för typbyggnad 3 visas i Figur 2.9 nedan.

Figur 2.9 Exempel på reella byggnader i Arboga som liknar typbyggnad 3.
Foto: Johan Torgén

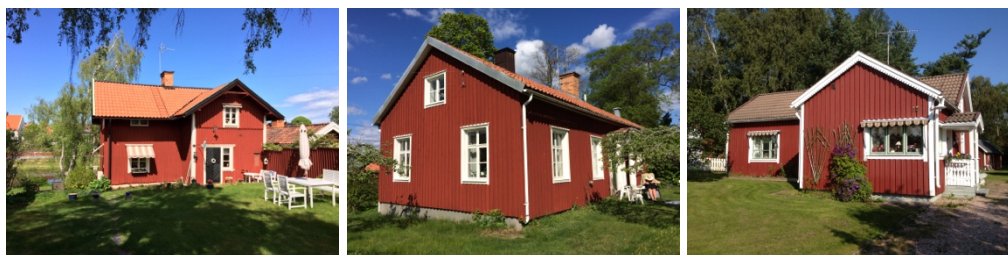
Faktiska exempel på arkitektonisk karaktär, storlek och placering för typbyggnad 4 visas i Figur 2.11.

Figur 2.11 Exempel på reella byggnader i Arboga som liknar typbyggnad 4.
Foto: Johan Torgén
