Energieffektivisering i Karlstad stift

Mikael Söderström
Tor Broström

SAMMANFATTNING

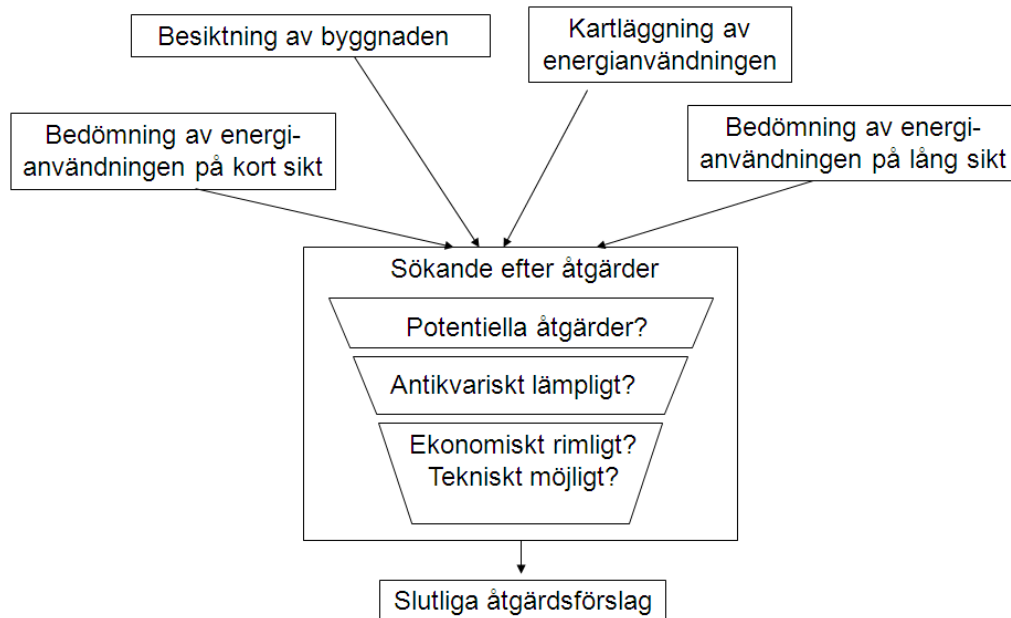
Varje responsprotokoll innehåller ett antal förslag på energibesparande åtgärder. Förslagen har tagits fram enligt följande modell:

Följande arbetsgång har generellt följts:

1. Inhämtande av underlag från samfälligheterna (energistatistik, ritningar, teknisk dokumentation samt byggnadsdokumentation).
2. Besiktning av byggnaden har genomförts i syfte att kunna bedöma antikvariskt lämpliga åtgärder, tekniska och byggnadsmässiga förutsättningar samt verksamhetens omfattning. I samband med besiktning har också samtal förts med personal om hur de ser på byggnadens användning på kort och lång sikt.

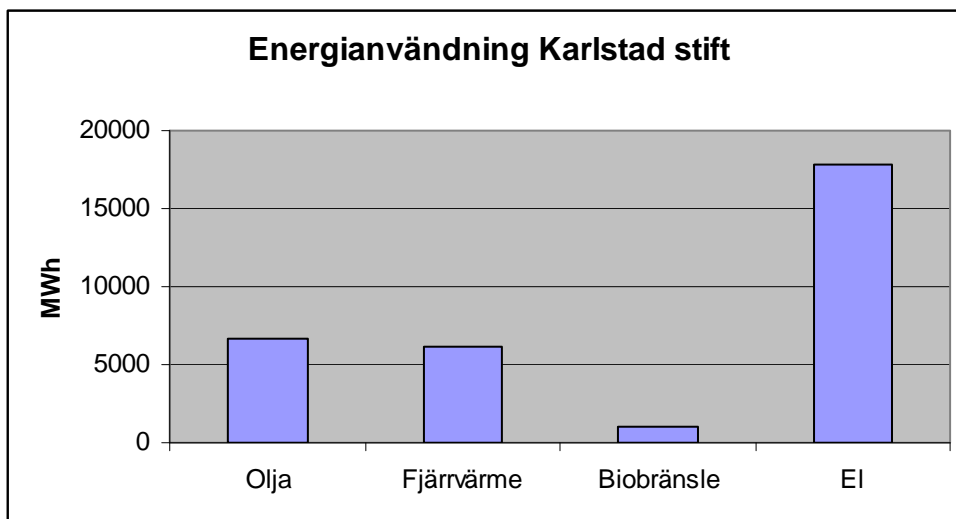
En sammanställning av samtliga responsprotokoll har gjorts vilken visar att Karlstad stift totalt använder ca 32 000 MWh energi per år (köpt). Detta fördelar sig enligt följande:

En sammanställning av antal byggnader, sammanlagd byggnadsarea, energianvändning med mera fördelat på samfällighetsnivå finns i bilaga 2. Denna sammanställning uppvisar klara skillnader mellan de olika samfälligheterna. Tittar man till exempel på den specifika energianvändningen ser man att genomsnittet ligger på ca 177 kWh/m² och år (värme och fastighetsel). Denna siffra varierar dock kraftigt och intervallet spänner från 68 till 272. Det har i projektet i många fall varit svårt att separera energianvändningen för värme och fastighetsel med tillräcklig noggrannhet varför man valt detta nyckeltal. Det beror främst på att en mycket stor mängd byggnader värms med el och/eller värmepump samt att det ofta bara finns en huvudmätare för ett större antal byggnader.

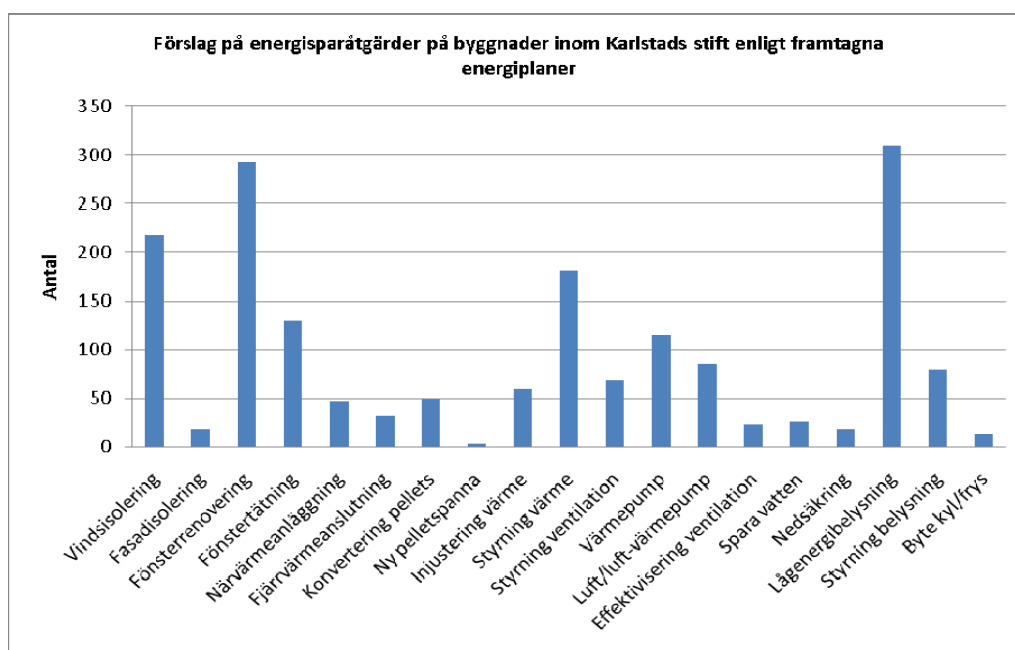
De åtgärder som föreslagits i responsprotokollen fördelar sig enligt nedan. I sammanställningen saknas omkring 70 byggnader där uppdaterade responsprotokoll inte finns framtagna. Det gäller samtliga byggnader i Säffle och Arvika kyrkliga samfälligheter samt ett antal byggnader i Karlstad kyrkliga samfällighet.

Som diagrammet visar är de vanligaste föreslagna åtgärderna tilläggsisolering av vindsbjälklag, fönstermodernisering (i samband med att tillfälle ges), fönstertätning, styrning av värme samt byte till energisnål belysning. Efter dessa åtgärder kommer investering i nya eller kompletterande värmekällor samt effektivisering av ventilation.

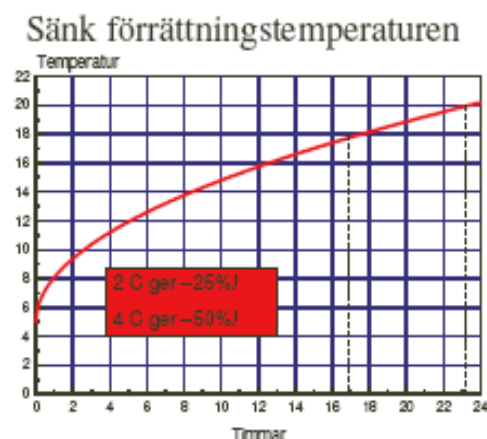
Bild 1.

Vid varje grads lägre rumstemperatur i medel över året kan en besparing på 5-10 % i uppvärmningskostnad förväntas. I kyrkor med intermittent uppvärmning kan en sänkning av rumstemperaturen med 2 °C vid förrättning spara upp till 25 % av energiförbrukningen. Dessutom minskar uppvärmningstiden med omkring 6 timmar, något *bild 1* nedan till vänster visar. *Bild 2* till höger visar skillnaden mellan att värma med full effekt och 2/3 effekt. Att värma med full effekt från 5 grader till 18 grader tar omkring 17 timmar enligt diagrammet. Om man värmer med 2/3 effekt tar det med i övrigt samma förutsättningar omkring 34 timmar att komma upp i 18 grader. Arealen under respektive kurvor är ett mått på energiförbrukningen under uppvärmningstiden. Att värma med 2/3 effekt ökar energiåtgången med omkring 30 %!

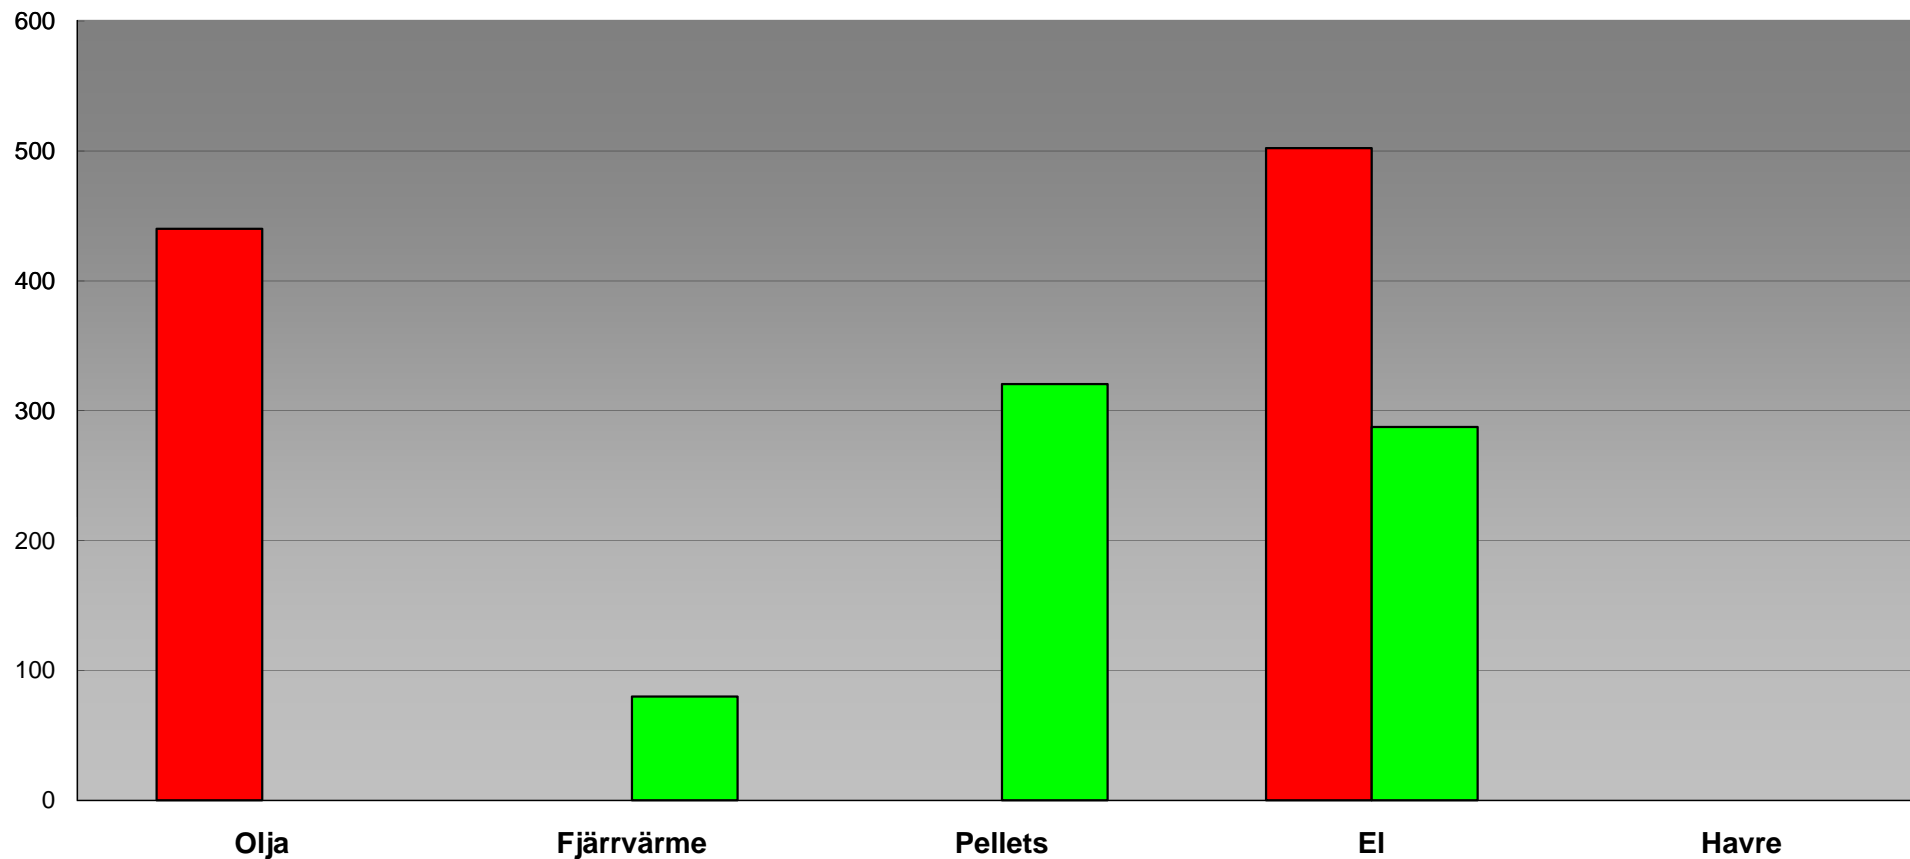
Energiförbrukning (MWh/år)						Energikostnad (kkr/år)		Miljöeffekt (ton CO ₂ /år)		
	Olja	Fjärrvärme	Pellets	El	Havre	Summa	Specifik	Summa	Specifik	Summa	Specifik
Före	440	0	0	502	0	942	192	970	197	512	104
Efter	0	80	321	288	0	688	140	537	109	180	37
Minskning	440	-80	-321	215	0	254	52	434	88	332	67
Förändring	100%	#DIV/0!		43%		27%		45%		65%

Energiförbrukning (MWh/år) före respektive efter åtgärder
