Förstudie - Energieffektivisering och bevarande av modernismens flerbostadshus (1940-1960)

2008-11-07

Åke Blomsterberg, Energi och ByggnadsDesign,

Institutionen för Arkitektur och Byggd Miljö, Lunds Tekniska Högskola

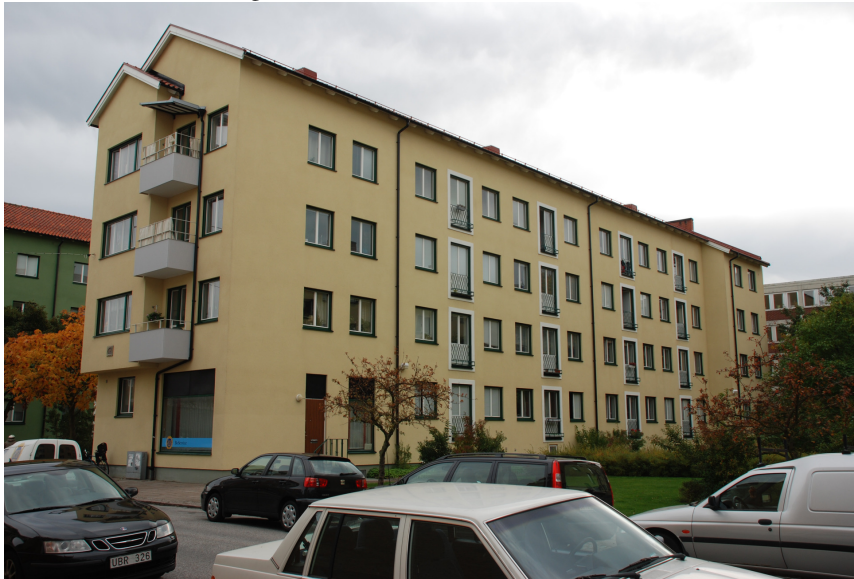
Figur 8.1 Brf Ryttmästaren (Malmö) efter tilläggsisolering av fasad.

Bostadsrättsföreningen Ryttmästaren lät 2003 putsa om och tilläggsisolera fasaderna (se figur 8.1). Husen är byggda 1944. Fjärrvärmeanvändningen efter tilläggsisoleringen är ca 175 kWh/m²år (normalårskorrigerad). Fjärrvärmeanvändningen före tilläggsisoleringen var inte tillgänglig vid rapportskrivningen. Tilläggsisoleringen är 5 cm inkl. puts, vilket framgår av fönsterpartierna (se figur 8.2 – 8.3). Källarväggarna är dock inte tilläggsisolerade (se figur 8.4). Entrépartierna är inte original, utan är moderniserade (se figur 8.5). En stor del av taksprånget finns alltså kvar (se figur 8.6). Utseendet hos fasaderna och entrépartierna har ändrats något.

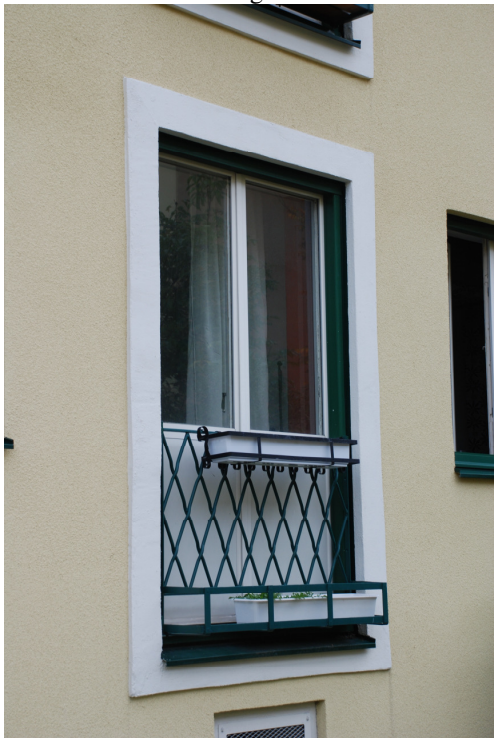
Figur 8.2 Fönsterdörr, Brf Ryttmästaren (Malmö) efter tilläggsisolering av fasad.

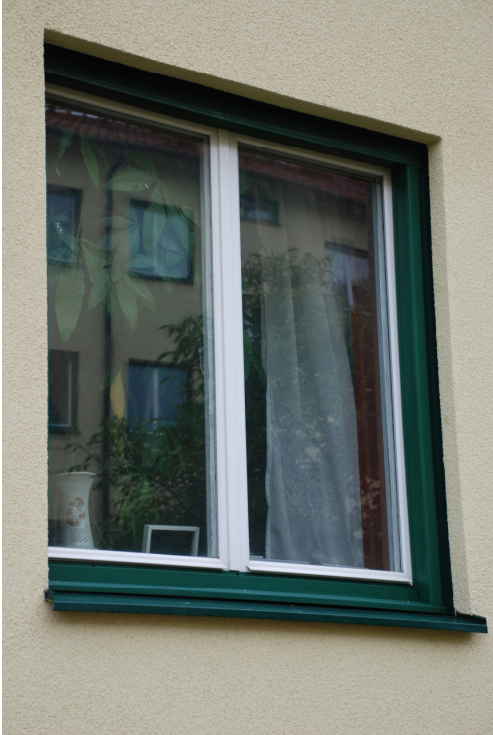
Figur 8.3 Fönster, Brf Ryttmästaren (Malmö) efter tilläggsisolering av fasad.

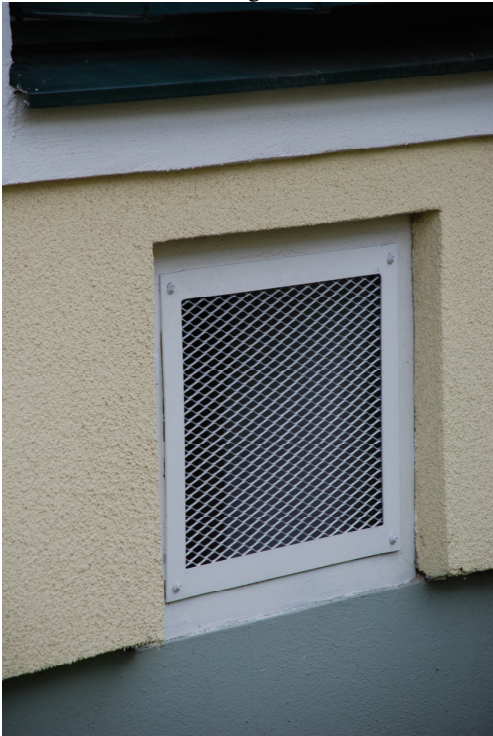
Figur 8.4 Källarfönster, Brf Ryttmästaren (Malmö) efter tilläggsisolering av fasad.

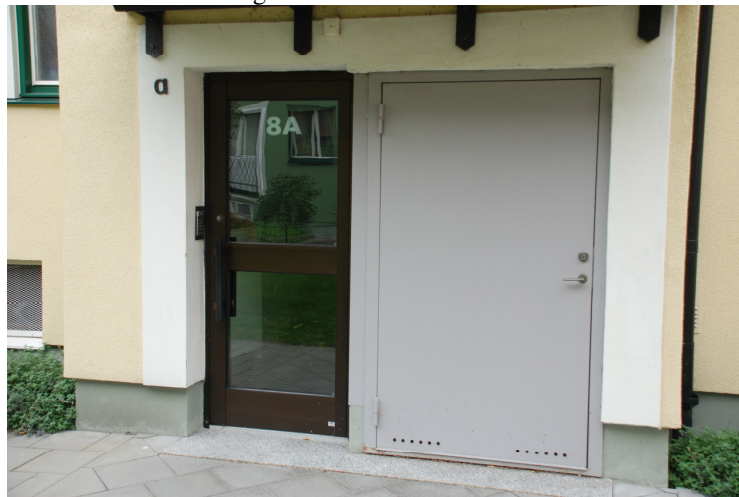
Figur 8.5 Entréparti, Brf Ryttmästaren (Malmö) efter tilläggsisolering av fasad.

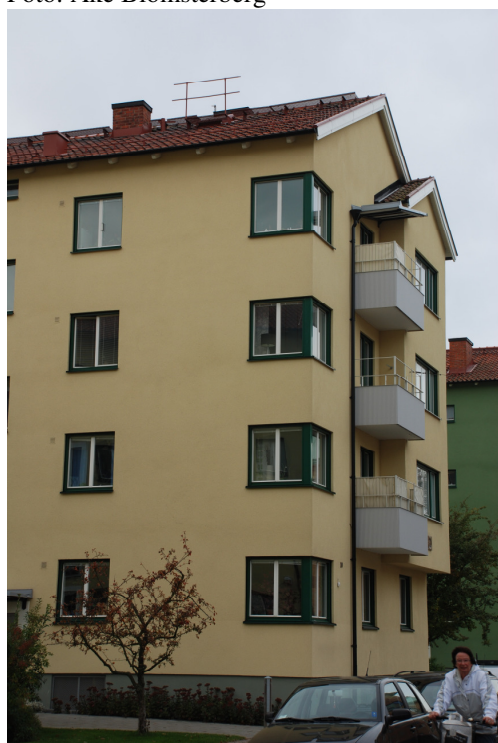
Figur 8.6 Brf Ryttmästaren (Malmö) efter tilläggsisolering av fasad. Taksprånget finns fortfarande kvar till stor del.

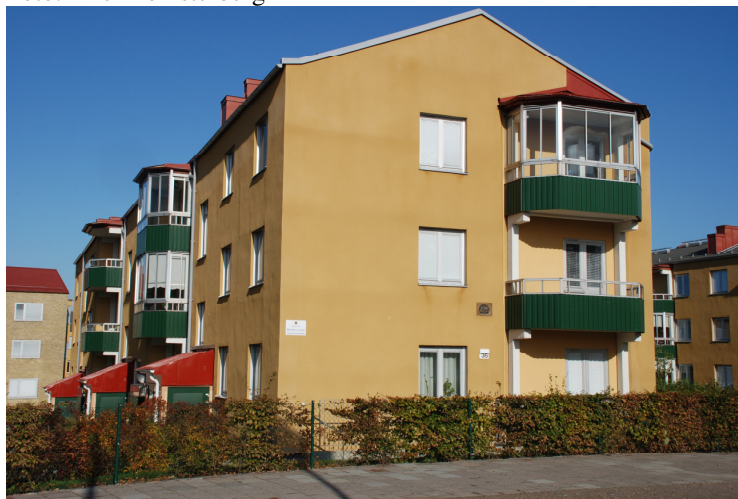
Figur 8.7 Brf Huggaren (Malmö) efter tilläggsisolering av fasad.

Bostadsrättsföreningen Huggaren lät 2006 putsa om och tilläggsisolera fasaderna (se figur 8.7 och 8.8). Husen är byggda 1946. Nya fönster installerades 1990. Fjärrvärmeanvändningen efter tilläggsisoleringen är ca $150 \text{ kWh}/(\text{m}^2\text{BOA},\text{år})$ (normalårskorrigerad). Fjärrvärmeanvändningen före tilläggsisoleringen var ca $180 \text{ kWh}/(\text{m}^2\text{BOA},\text{år})$

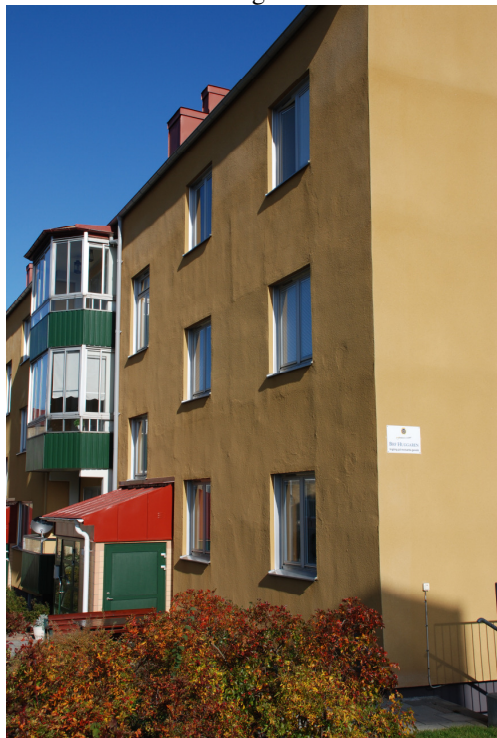
Figur 8.8 Brf Huggaren (Malmö) efter tilläggsisolering av fasad.

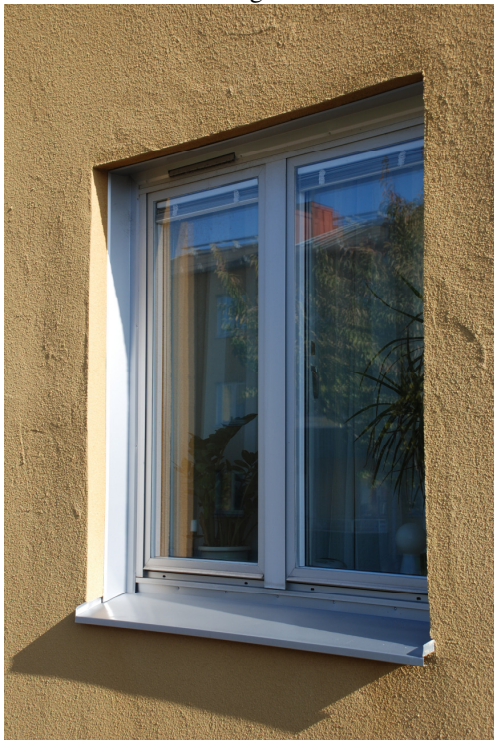
Figur 8.9 Fönsterparti, brf Huggaren (Malmö) efter tilläggsisolering av fasad.

(normalårskorrigerad). Tilläggsisoleringen är ca 10 cm inkl. puts, vilket framgår av fönsterpartierna (se figur 8.9). Källarväggarna är dock inte tilläggsisolerade. Entrépartierna är inte original, utan är moderniserade (se figur 8.10). Taksprånget har nästan helt försvunnit (se figur 8.11). Utseendet hos fasaderna har ändrats något. Entrépartierna har fått en helt ny utformning.

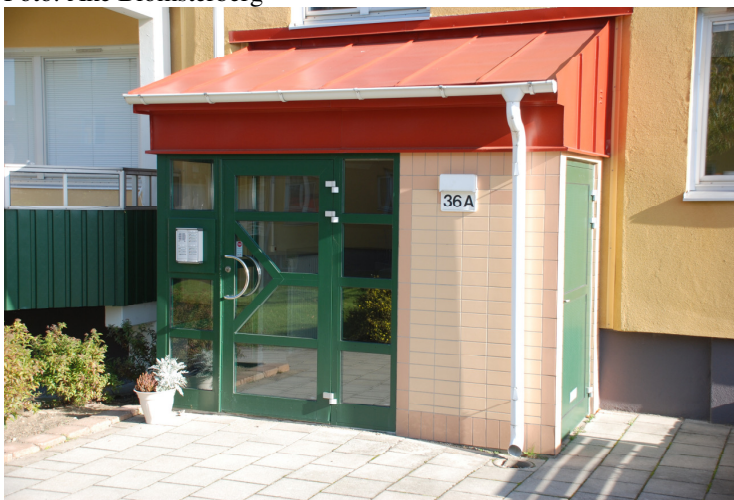
Figur 8.10 Helt nya entrépartier, brf Huggaren (Malmö) efter tilläggsisolering av fasad.

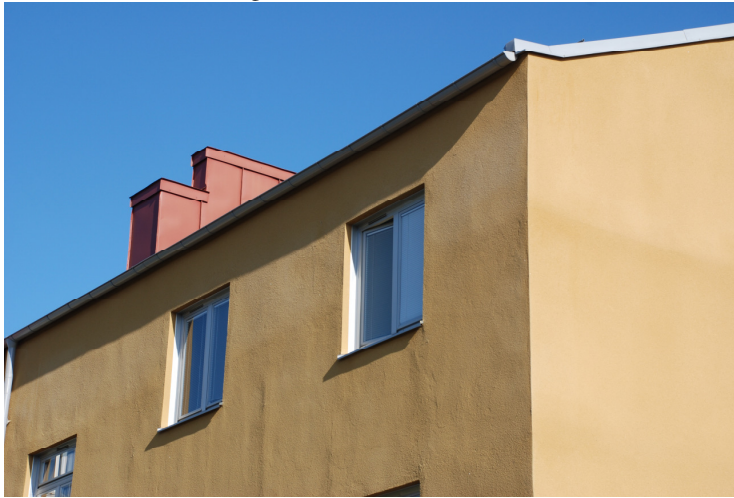
Figur 8.11 Taksprång, brf Huggaren (Malmö) efter tilläggsisolering av fasad.

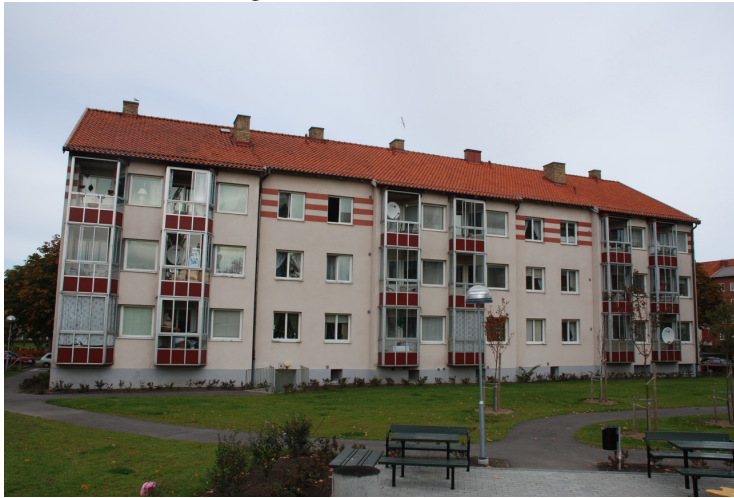
Figur 8.12 Fastigheten Hösten (Malmö) efter tilläggsisolering av fasad.

Fasaderna har putsats om och tilläggsisolerats på fastigheten Hösten 3 på Augustenborg (se figur 8.12). Husen är byggda 1950. Uppgift om fjärrvärmeanvändningen för huset saknas dvs. fjärrvärmeanvändningen mäts för hela kvarteret. Tilläggsisoleringen är 12 cm inkl. puts, vilket framgår av fönsterpartierna (se figur 8.13 – 8.14). Källarväggarna är också tilläggsisolerade (se figur 8.15). Entrépartierna är inte original, utan är delvis moderniserade (se figur 8.16). Taksprånget har nästan helt försvunnit (se figur 8.17). Utseendet hos fasaderna och entrépartierna har ändrats något.

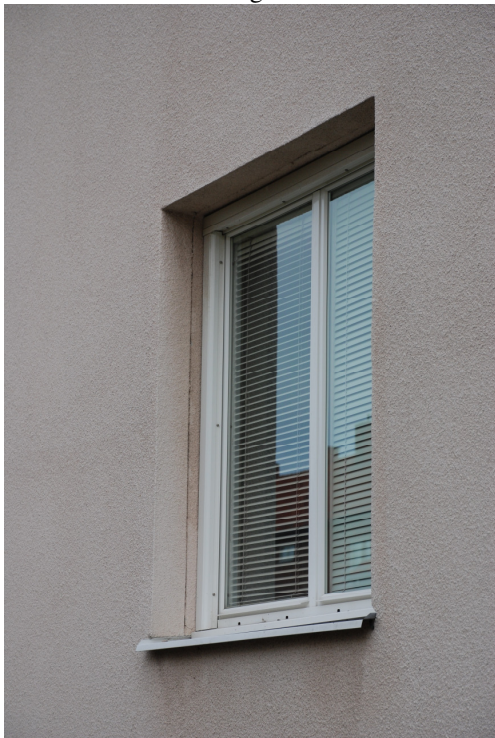
Figur 8.13 Fönsterparti, fastigheten Hösten (Malmö) efter tilläggsisolering av fasad.

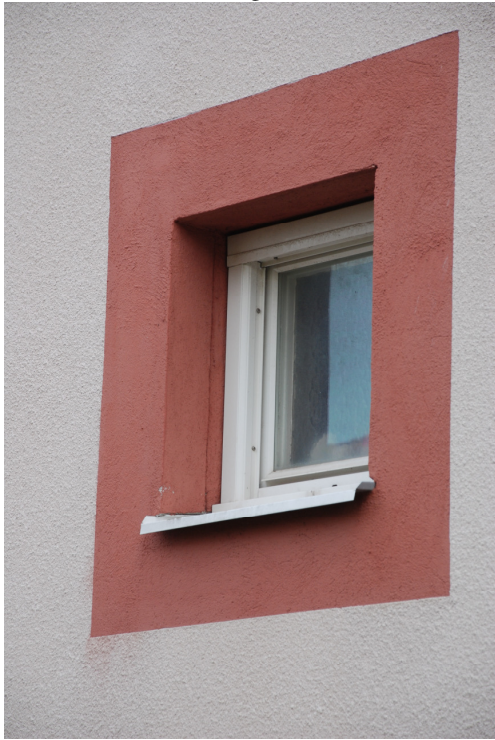
Figur 8.14 Fönsterparti, fastigheten Hösten (Malmö) efter tilläggsisolering av fasad.

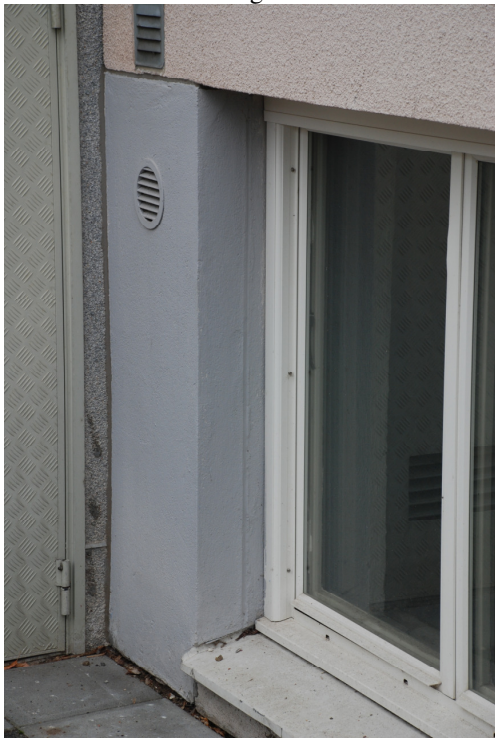
Figur 8.15 Källarvägg, fastigheten Hösten (Malmö) efter tilläggsisolering av fasad.

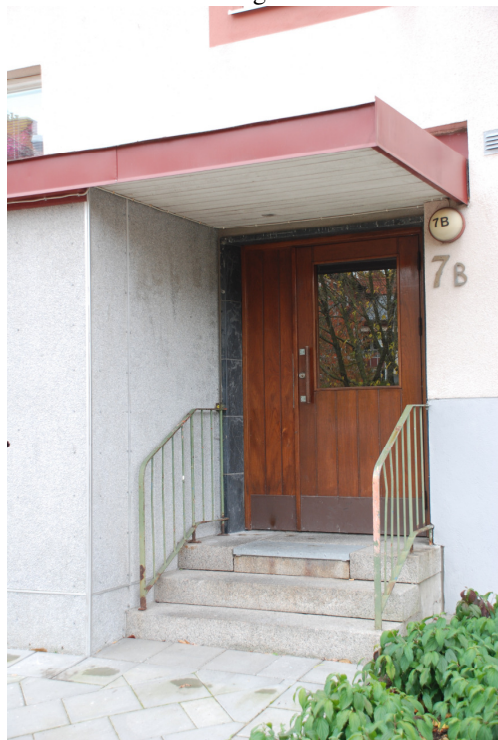
Figur 8.16 Delvis nya entrépartier, fastigheten Hösten (Malmö) efter tilläggsisolering av fasad.

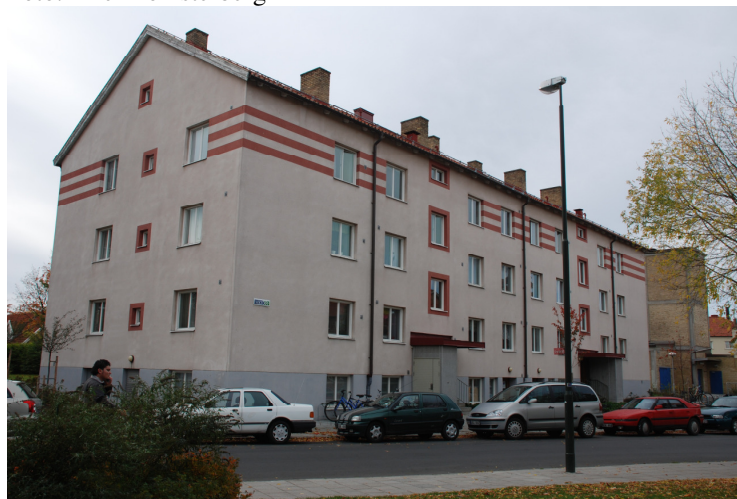
Figur 8.17 Taksprång, fastigheten Hösten (Malmö) efter tilläggsisolering av fasad.

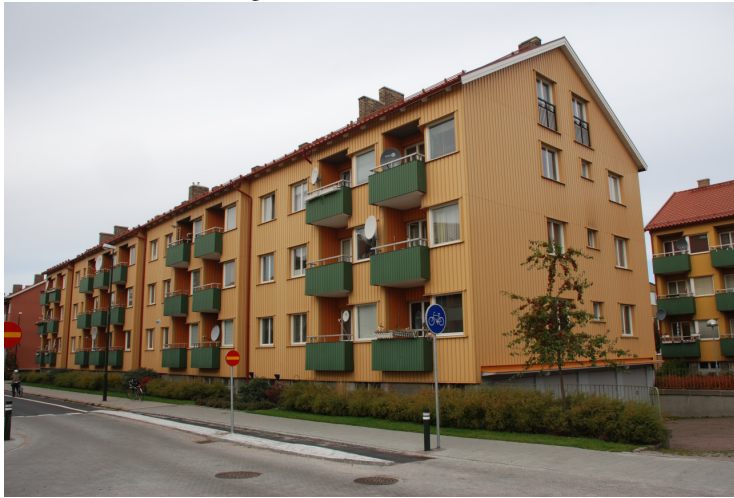
Figur 8.18 Fastigheten på Augustenborg (Malmö) efter tilläggsisolering och ny plåtfasad.

Fasaderna har tilläggsisolerats och försetts med plåtfasad på en fastighet Hösten 3 på Augustenborg (se figur 8.18). Husen är byggda 1950. Källarväggarna är inte tilläggsisolerade (se figur 8.19). Tilläggsisoleringen är ca 6 cm, vilket framgår av fönsterpartierna (se figur 8.20). Tilläggsisolering och plåt bygger ca 9 cm. Utseendet hos fasaderna har ändrats.

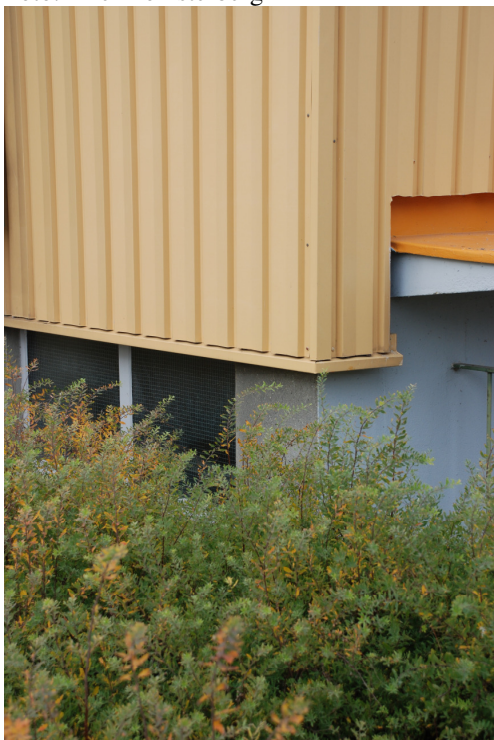
Figur 8.19 Källarvägg, fastighet på Augustenborg (Malmö) efter tilläggsisolering och ny plåtfasad.

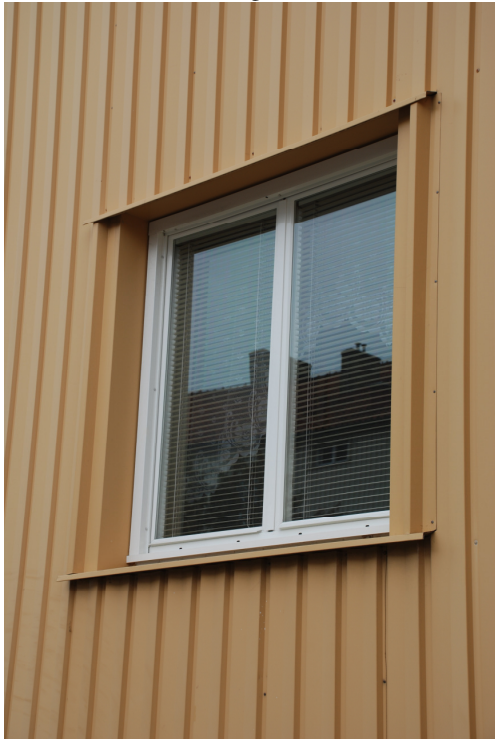
Figur 8.20 Fönsterparti, fastighet på Augustenborg (Malmö) efter tilläggsisolering och ny plåtfasad.

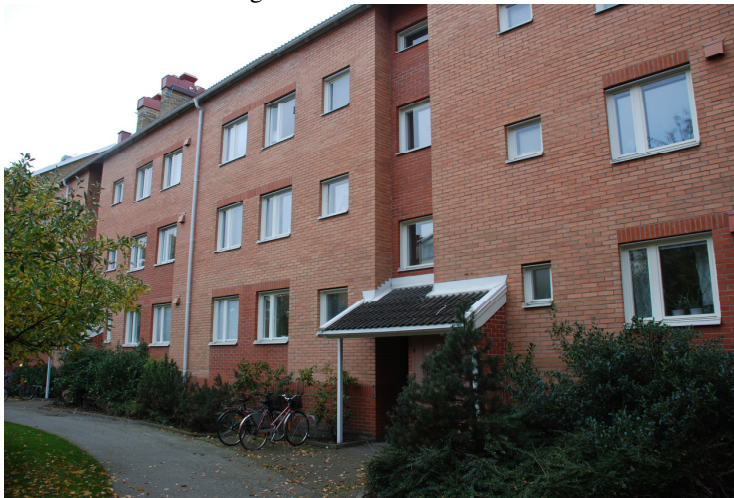
Figur 8.21 Fastighet på Persborg (Malmö) efter tilläggsisolering av fasad.

I stadsdelen Persborg ROT-renoverades ett flertal flerbostadshus 1986. Husen är byggda 1955. ROT-renoveringen innebar bl.a. tilläggsisolering, installation av nytt värmesystem, uppgradering av fönster. Fasaderna har tilläggsisolerats och försetts med fasadtegel (se figur 8.21 och 8.23). Tilläggsisolering och tegel bygger 17 cm. Nya fönster har monterats i den yttre fasaden och de gamla fönstren behållits i den inre fasaden. Källarväggarna är tilläggsisolerade, vilket innebär att källarväggens tjocklek ökat totalt med 15 cm. Fjärrvärmeanvändningen efter ROT-renoveringen är ca 160 kWh/(m² uthyrningsbar yta,år) (normalårskorrigerad) och fastighetselanvändningen 21 kWh/(m² uthyrningsbar yta,år). Entrépartierna är inte original, utan är helt nya (se figur 8.22). Källarväggarna är också tilläggsisolerade (se figur 8.24). Taksprånget har nästan helt försvunnit (se figur 8.25). Vad beträffar fasaderna, så ser husen ut som nya hus. Uppenbarligen har ingen större hänsyn tagits till kulturhistoriskt bevarande.

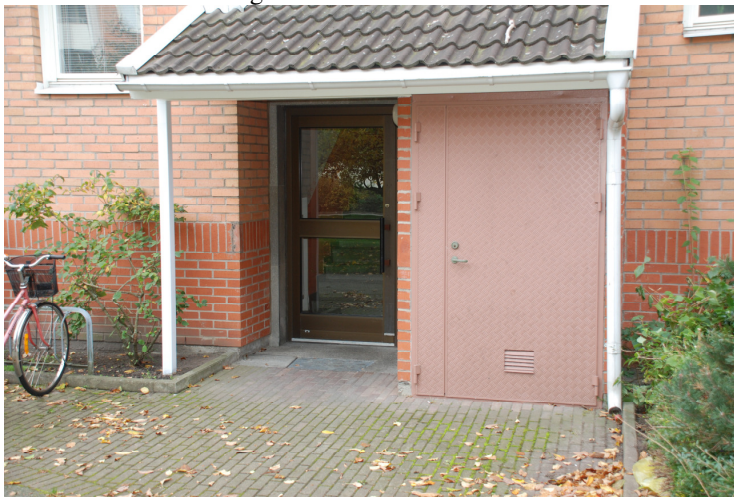
Figur 8.22 Helt nya entrépartier, fastighet på Persborg (Malmö) efter tilläggsisolering av fasad.

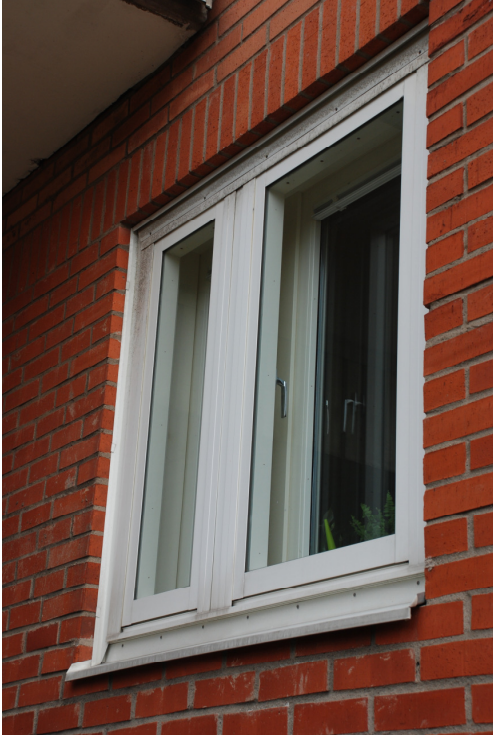
Figur 8.23 Fönsterparti, fastighet på Persborg (Malmö) efter tilläggsisolering av fasad.

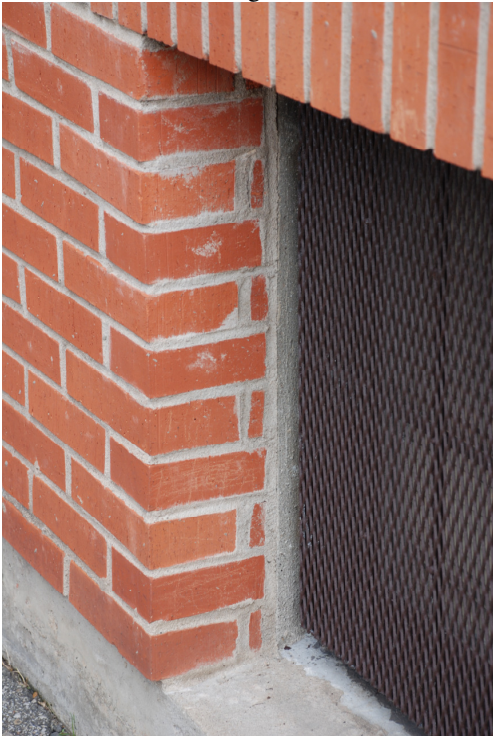
Figur 8.24 Källarväggsparti, fastighet på Persborg (Malmö) efter tilläggsisolering av fasad.

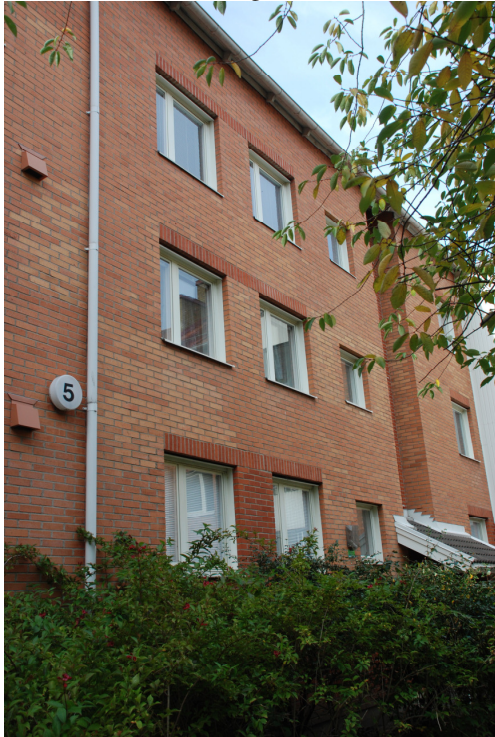
Figur 8.25 Taksprång, fastighet på Persborg (Malmö) efter tilläggsisolering av fasad.
