FUKT- OG KLIMASKADER I KIRKEBYGNINGER

Kirkebygninger er en meget sammensatt bygningsmasse, både med hensyn til beliggenhet, alder, konstruksjoner og materialer. I tillegg er det stor variasjon i bruk og vedlikehold. Dette betyr at det er svært ulike forutsetninger for skader som råte, insektangrep og frostsprengning i disse bygningene. I tillegg har temaer som klimaforandringer, inneklime og energioptimalisering blitt mer aktuelle – problemstillinger som tidligere ikke var i fokus, men som nå er av avgjørende betydning for drift og vedlikehold av kirker.

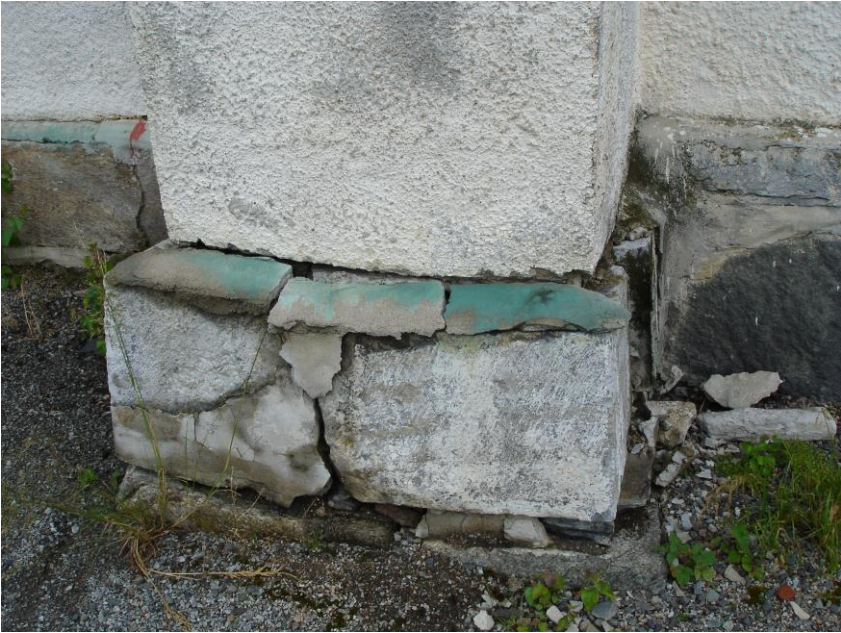
Foto 1. Feilaktig materialbruk, som sementholdig mørtel i eldre murkonstruksjoner, i kombinasjon med frost på fuktutsatte steder kan gi store skader. Foto: NIKU

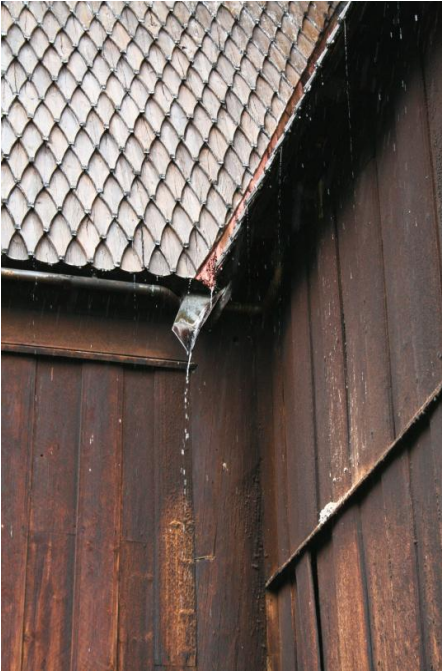
Foto 4. Ringebu stavkirke i øsende regn. Kirken har ikke nedløpsrør, hvilket medfører økt belastning på treverket. Foto: NIKU

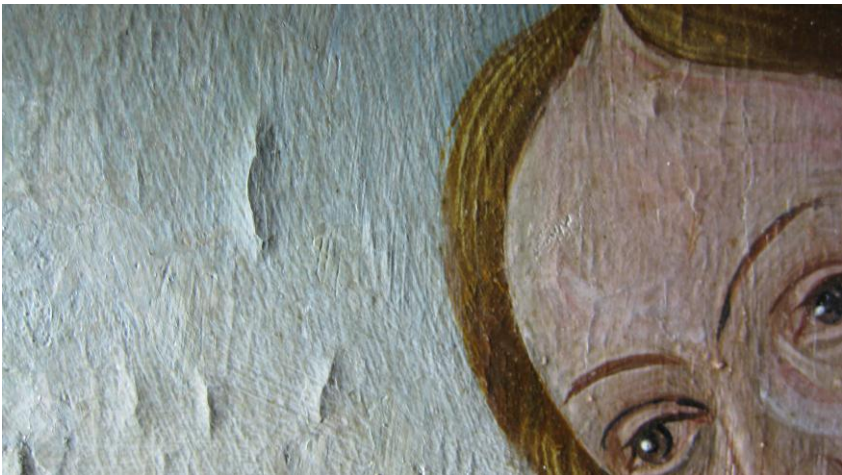
Foto 5. Detalj fra et maleri på tre. De teltformede oppskallingene i malingen er typiske klimaskader, forårsaket av bevegelse i treverk og maling som respons på endringer i den relative luftfuktigheten. Denne typen skader må ikke berøres og må meldes til rette myndighet. Foto: NIKU.

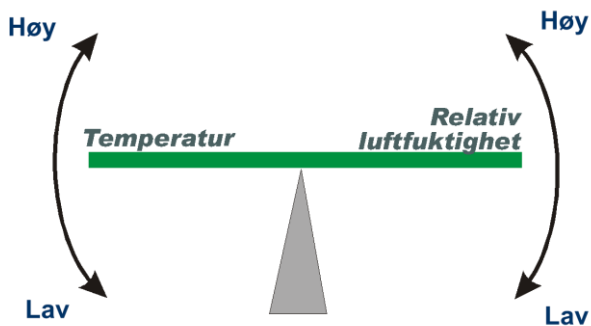
Figur 1. Fordi den relative luftfuktigheten varierer med temperaturen, vil en temperaturøkning senke den relative luftfuktigheten mens en temperatursenkning vil få den relative luftfuktigheten til å stige.

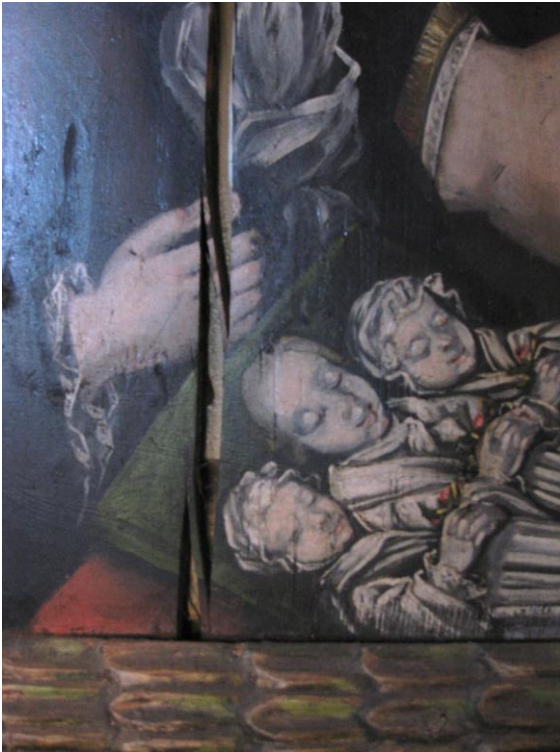
Foto 6. For tørr luft har ført til at 1700-tallsmaleriet har sprukket, fordi det var festet til rammen og ikke kunne bevege seg fritt. Det skyldes høyst sannsynlig overgangen fra uoppvarmet til oppvarmet kirke. Foto: NIKU

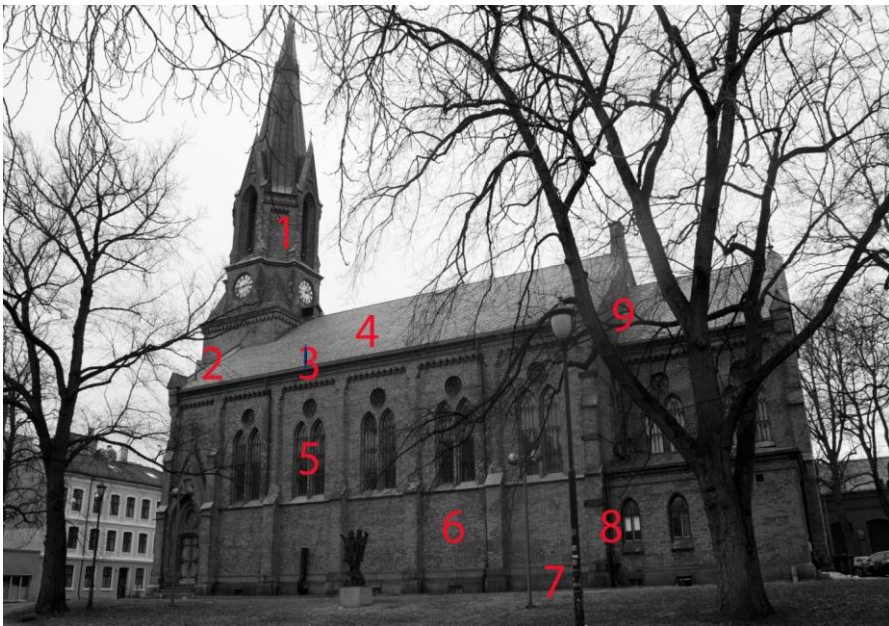
Områder som er spesielt følsomme for fuktinntrengning:

1. Spir og tårnkonstruksjoner
2. Beslag
3. Takrenner
4. Skader i taktekking
5. Vindusinnramming (over- og underkant, karmen og lister)
6. Fuger, puss eller treverk i vegg/liv (skader/sprekker)
7. Overgang vegg/bakke (oppstigende grunnfukt, dårlig drenering etc)

Figur 2. Typiske steder for fuktinntrengning i bygningskonstruksjoner
Dette er steder man må være spesielt oppmerksom på ved inspeksjoner og løpende vedlikehold. Noen kirker har også flate tak, som er svært fuktutsatte. Videre er alle gjennomføringer i tak, piper og overgang mellom pipe/taktekking utsatt for økt risiko for skader.

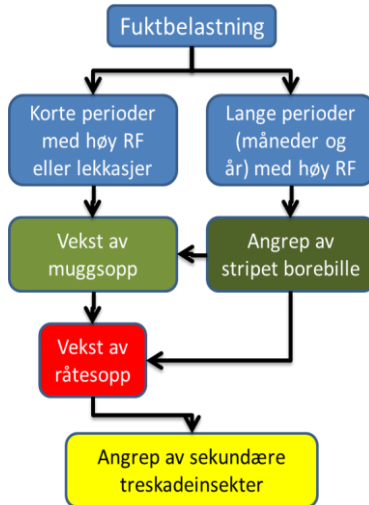
Figur 4. Over tid kan skadebildet forandres fordi det er varierende livsgrunnlag for de ulike artene.

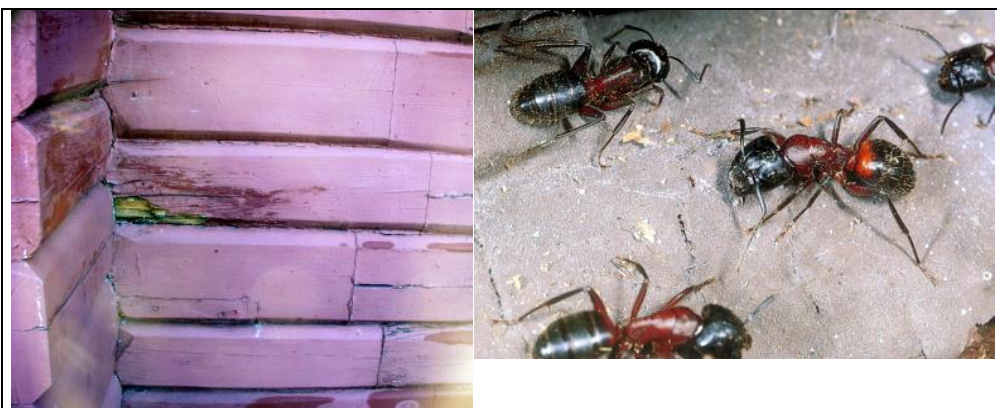
I råtesoppeskadedt tømmervegg kan det etablere seg maurangrep.

Angrep av både stokkmaur og andre arter forekommer i forbindelse med råtesoppeskadede materialer i kirker.

Foto 7. Råtesoppeskader med insektangrep. Foto: Mycoteam

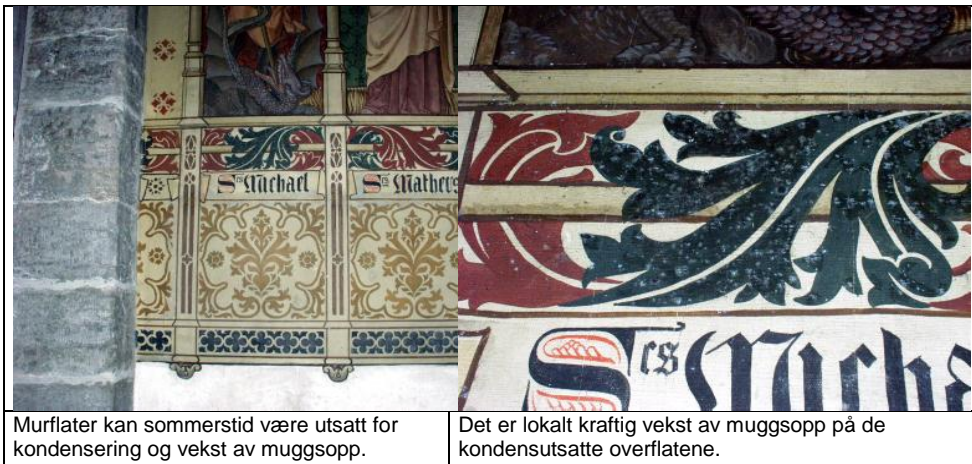
Murflater kan sommerstid være utsatt for kondensering og vekst av muggsopp.

Det er lokalt kraftig vekst av muggsopp på de kondensutsatte overflatene.

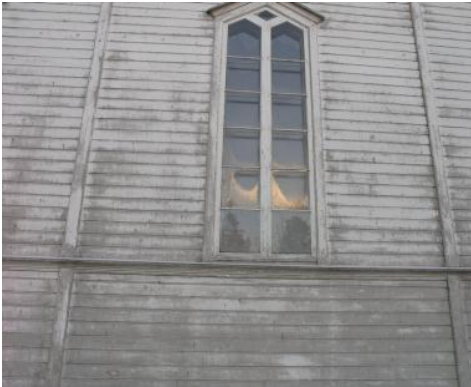
Kraftig misfarging på grunn av omfattende vekst av svertesopp på en nymalt fasade.

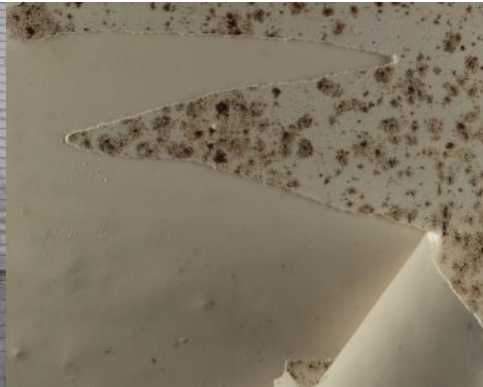
Meget kraftig vekst av svertesopp på det nye malingsproduktet, men ikke på det gamle.

Foto 9. Svertesopp. Foto: Mycoteam

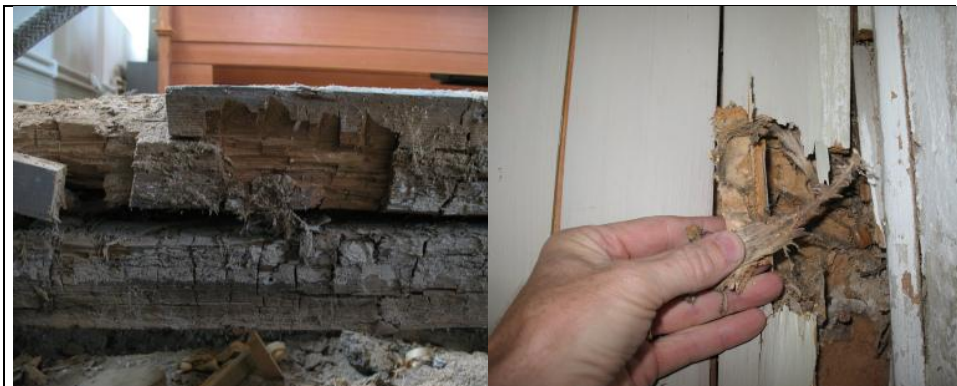
Ved langvarig kraftig fuktbelastning, kan det utvikles omfattende råtesopp-skader.

Treverk som er i murkontakt blir ofte angrepet av ekte hussopp.

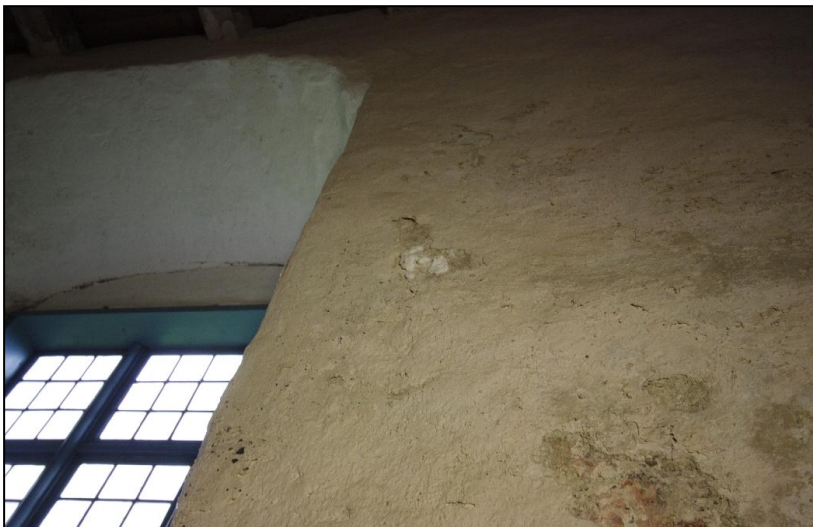
Foto 12. Moster kirke, eksempel på saltforvitring. Foto: NIKU

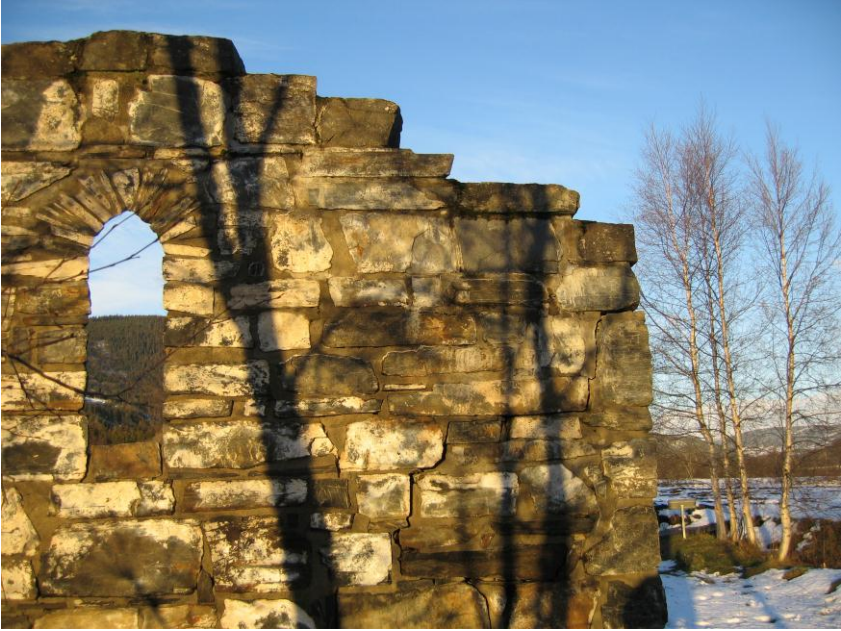
Foto 13. Mo kirkeruin. Frost i murverk har sprengt og utvidet sprekker. Foto: NIKU

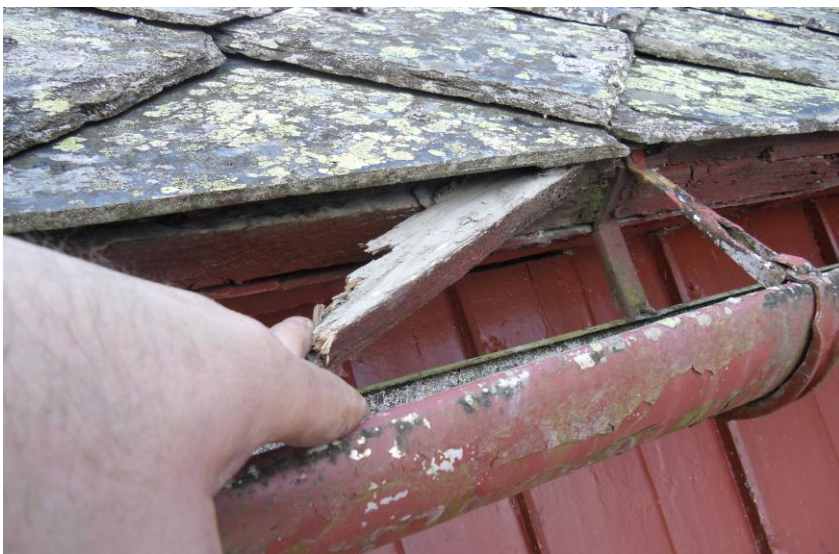
Foto 14. Snøinndriv i raftet kan føre til råteskader på takkonstruksjonene. Foto: NIKU

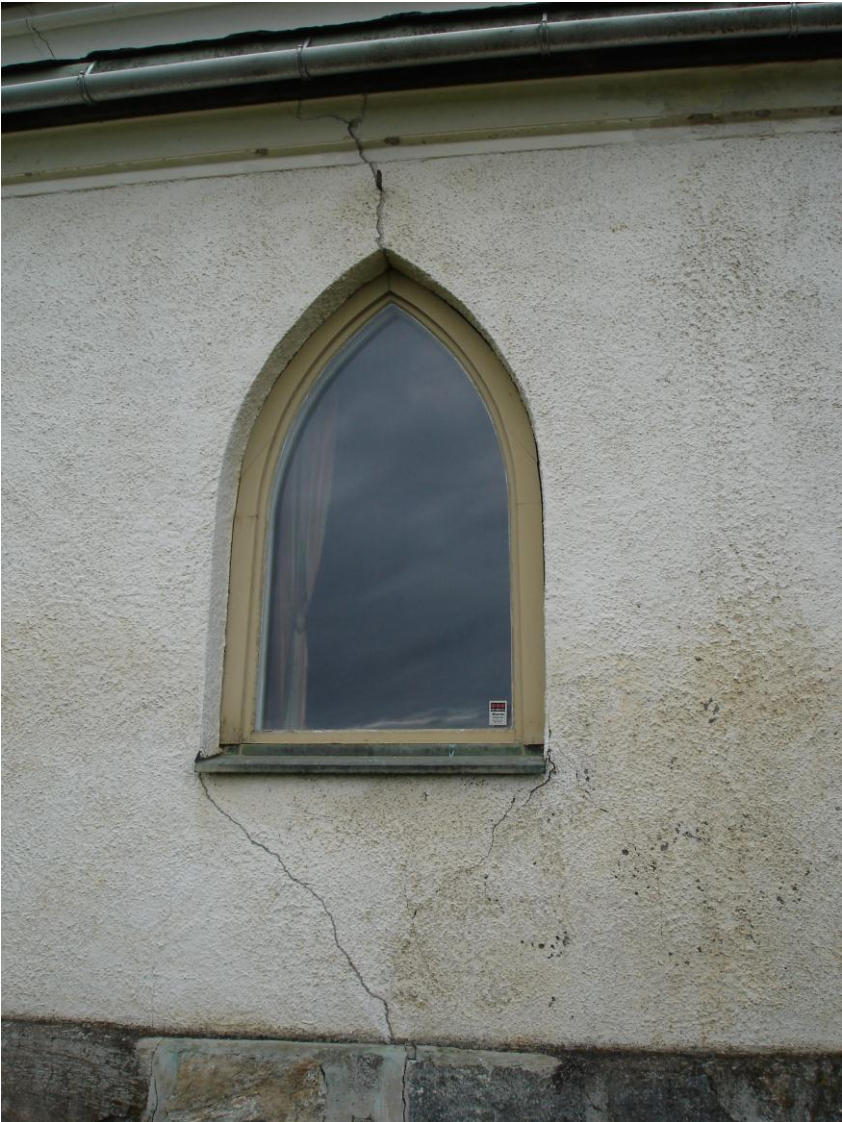
Foto 15. Typiske tegn på setningsskader er skrå-sprekker over og/eller under vindusåpninger. Foto: NIKU

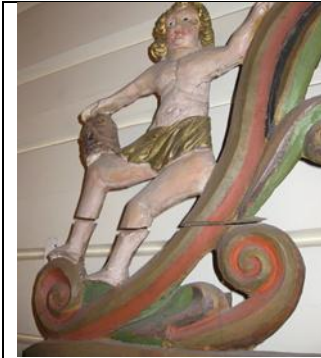
Sprekk gjennom skulptur pga klimabelastning.

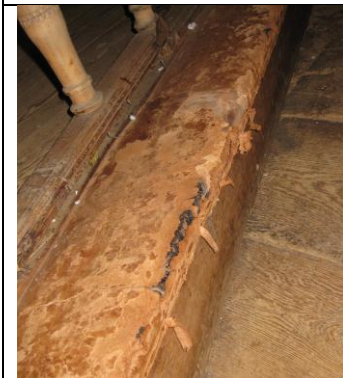
Knefallet er skadet av bruk, variasjoner i den relative fuktigheten og lys.

Foto 16. Klimaskader på interiør og inventar. Foto: NIKU

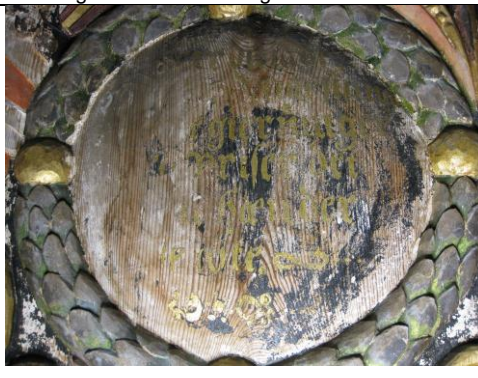
Tap av maling på grunn av klimabelastning og bruk har ført til informasjonstap. Skriften på epitafiet er uleselig.

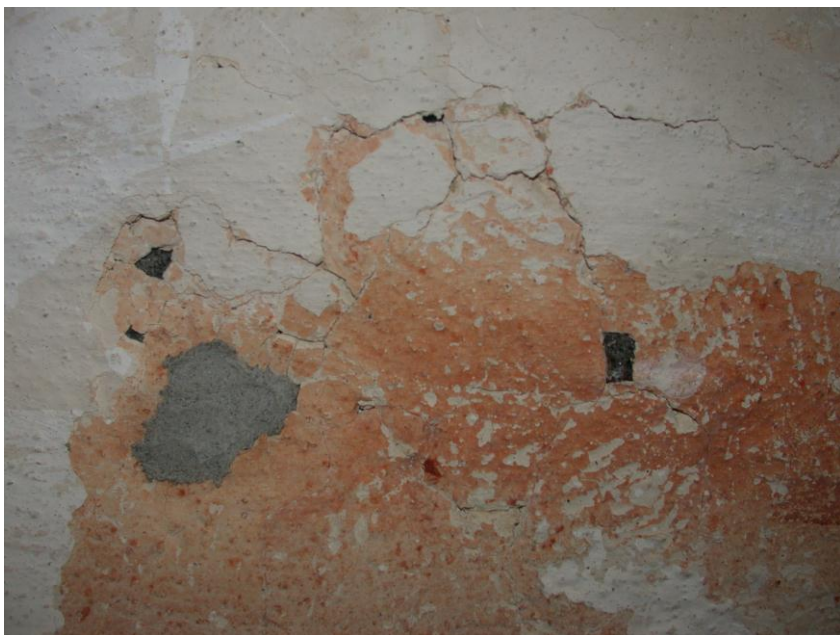
Foto 17. Bønsnes kirke. Skader i form av krakkeleringer i innvendige puss- og kalkmalingslag. Foto:NIKU

I murkirker kan klimaskader være pussutfall og avskallinger i kalkmalingslag på innvendige vegger.

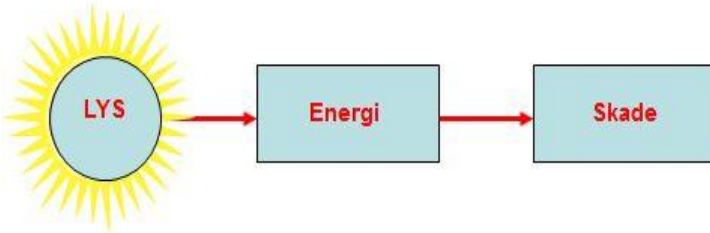
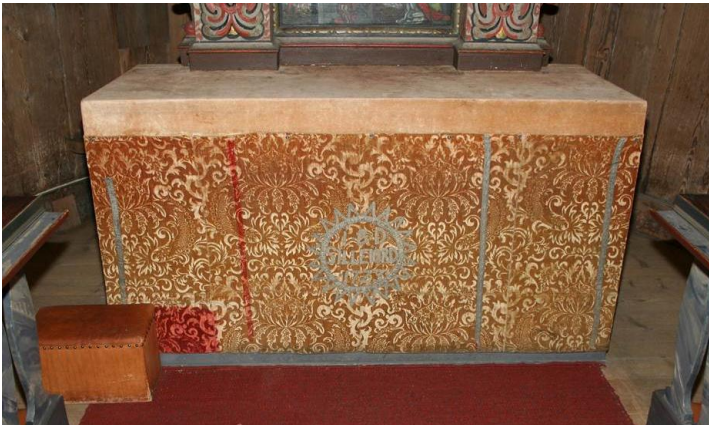
Foto 18. Bedeskammelen har beskyttet antependiet mot lyset. Kun der den har stått er fargen bevart. Fargeendring betyr at teksten er nedbrutt og skadet. Foto:NIKU

Lysskader sees som blekede eller endrede farger på tekstiler, lær, malerier, papir og treverk, eller som ødelagte overflater eller strukturer på denne typen materialer.

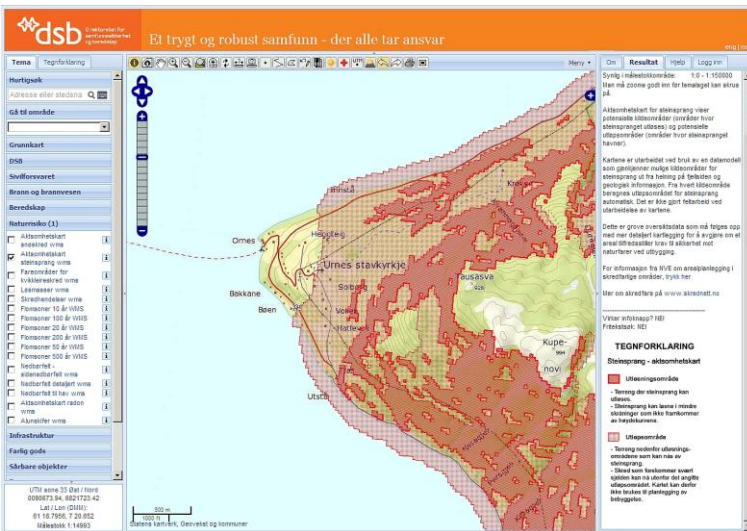
Figur 5. Aktsomhetskartet for steinsprang viser at Urnes stavkirke ligger innenfor utløpsområdet og derfor kan den treffes av rasmasser.

Ras kan føre til at overflatevann eller vann i bekkefar finner nye veier, noe som kan eksponere kirkebygget for flomrisiko med påfølgende fuktskader. Ved vedvarende kraftig nedbør, kan bekkefar tettes igjen av rusk og rask og utløse jord/gjørmeskred som kan treffe bygninger som befinner seg innenfor rasbanen. Ras like i nærheten av kirkebygget kan også undergrave fundamentene til kirkebygget som igjen kan gi skader oppover i bygningskroppen.

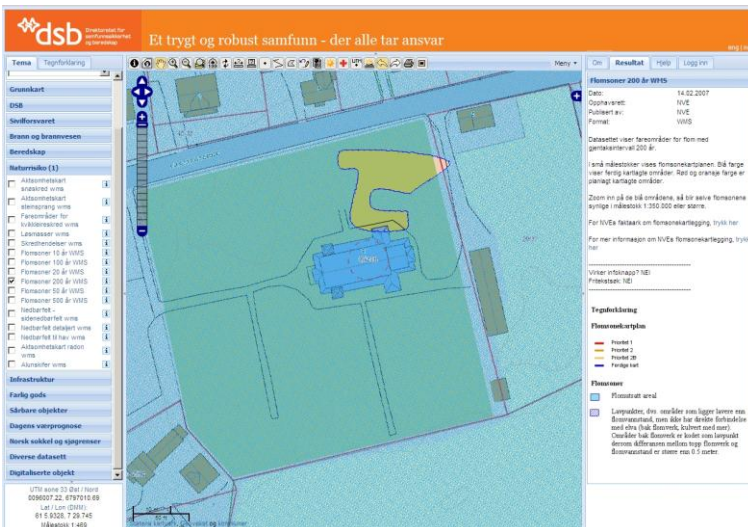
Figur 6. Flomsonekartet viser i blå skravur flomsatt areal ved en 200-års flom ved Hauge kirke i Lærdal. Så godt som hele kirken vil stå under vann, kun et lite areal nord for kirken vil være tørt.

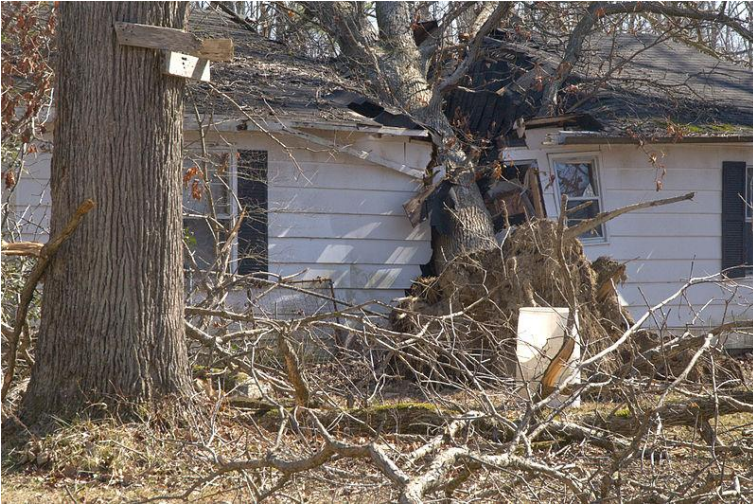
Foto 19. Eksempel på knuseskader forårsaket av fallende trær. Foto: FEMA News Photo

Hyppigere frekvens av stormvær vil i tillegg til å innebære økt tid med nedbør på materialene i kirkeeksteriøret, også medføre en viss risiko for mekaniske skader forårsaket av nedblåsing av trær som står nære kirkebygget. Dette kan skade kirkebygget mekanisk og knuseskader forårsaket av fallende grener eller trær kan forekomme.

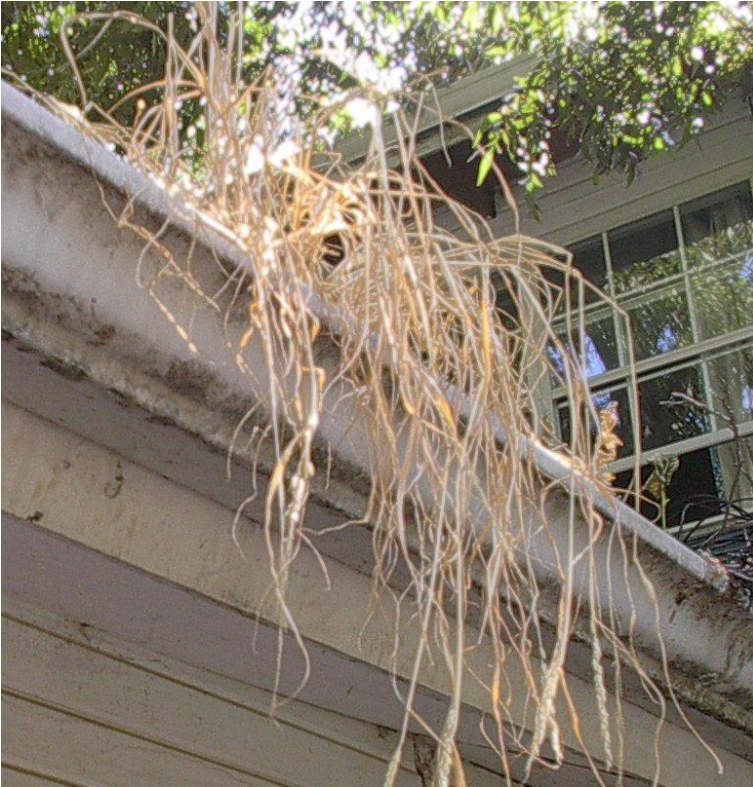
Foto 20. Eksempel på vegetasjon forhindrer avrenning og fungerer som fuktreservoar, en gjengrodd takrenne. Foto: Ted Garvin

Vegetasjon kan også fungere som fuktreservoarer gjennom den vannmengden som finnes på overflatene av grener og blad etter regn. Høstløv og annet organisk materiale kan samle seg i takrenner eller på bygningsdetaljer og danne grobunn for mose og andre vekster. Dette kan igjen skape små fuktreservoarer som kan lede til fuktskader.

Organisk materiale som har samlet seg kan også tette takrenner slik at vannet renner over og belaster ytterveggen.

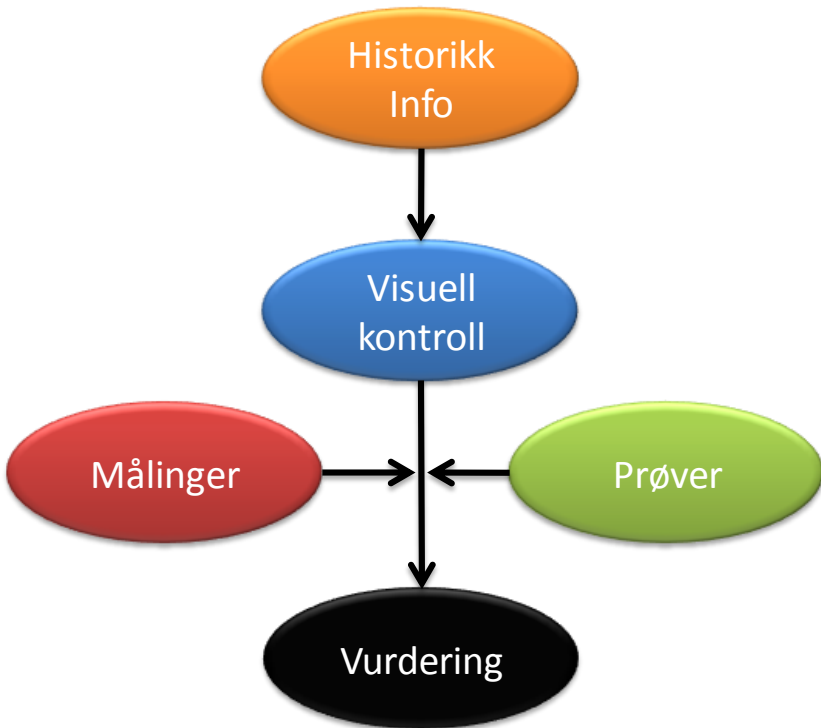
Figur 7. En undersøkelse omfatter både en visuell kontroll og ulike former av målinger og prøvetaking.

Mycoteam har i samarbeid med Norsk institutt for kulturminneforskning (NIKU) etablert en prosedyre for en grundig flerfaglig undersøkelse av kirkebygg. Hovedelementene er som vist i figuren under.

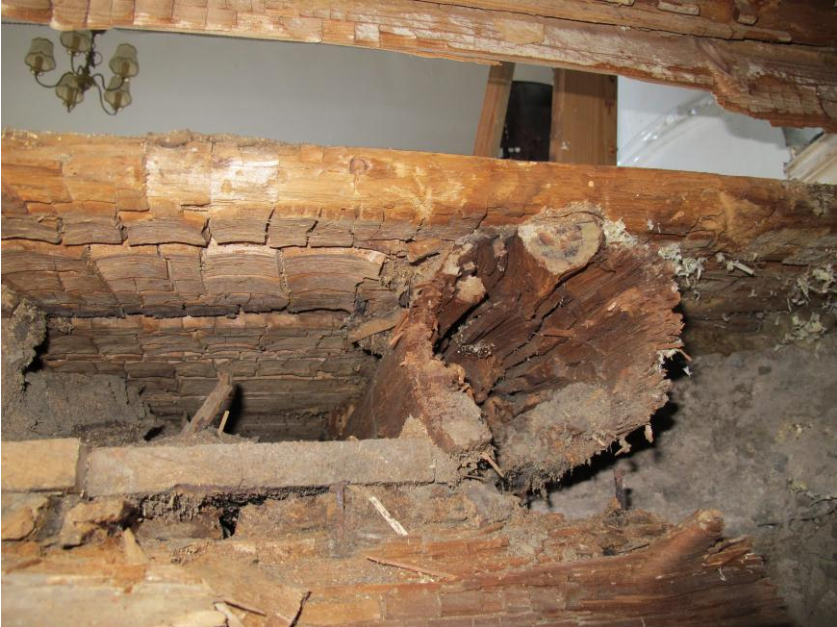
Foto 22. Råteskadet treverk, Gersgården, Ljusnäs. Foto: Mycoteam

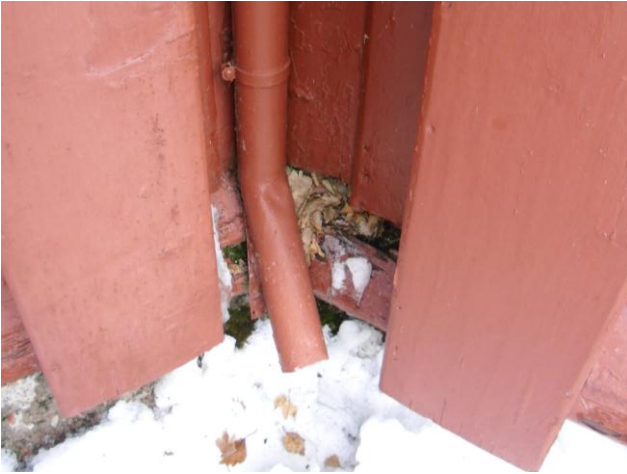
Foto 23. Selv små tiltak, som å kaste vannet lenger ut fra bygningskroppen, kan gi meget stor effekt og på sikt hindre utvikling av store skader. Her har vann fra nedløpet blitt kastet inn mot bygningskroppen og gitt omfattende råteskader. Foto: NIKU

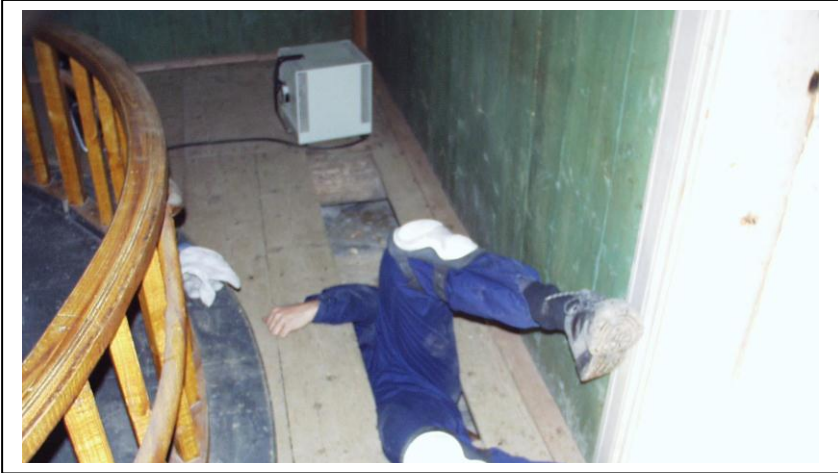
Foto 24. Undersøkelse av Lomen stavkirke. Foto: Mycoteam

Mange av råtesoppskadene i kirker er under gulvet, men selv med lav høyde i krypekjelleren er det ofte mulig å komme godt til hvis det finnes en luke i bjelkelaget.

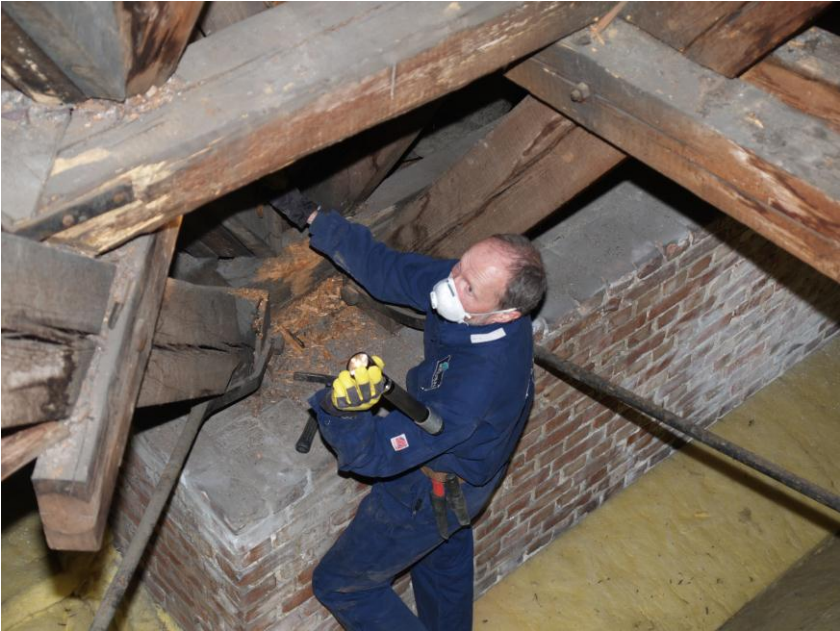
Foto 25. Undersøkelser av Trefoldighetskirken, Arendal. Foto: Mycoteam

Takkonstruksjoner er ofte luftige og de tørker raskt ut selv ved lekkasjer. Det er mer kritisk i de innmurte bjelkene som kan bli stående våte i lengre tid. Der er det dessuten mindre temperatursvingninger, slik at råtesopper kan ha gode utviklingsmuligheter. Til tross for vanskelig tilgjengelighet og store mengder støv, isolasjonsfibrer, duemøkk og andre utfordringer, må man komme til i de kritiske områdene – særlig fordi det er en stor fare for vekst av ekte hussoppkader i slike områder.
