HAMPAKALK

Tilläggsisolering på reveterade trähus och saltskadat tegelmurverk

Redaktörer – Kristin Balksten & Paulien Strandberg-de Bruijn

Slutrapport 2019

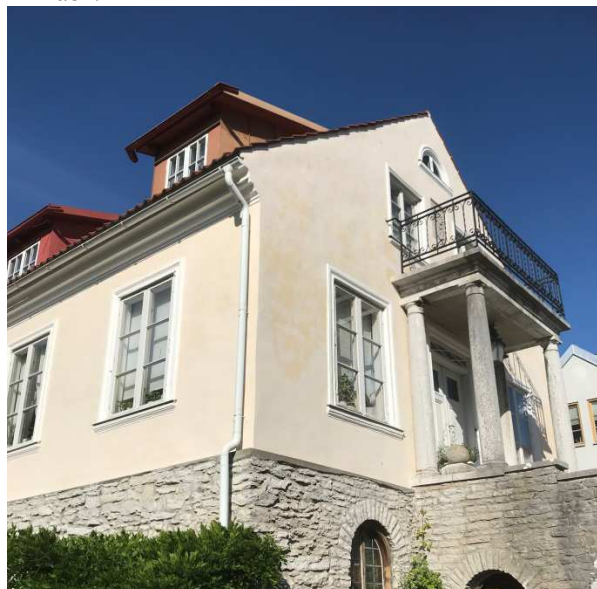
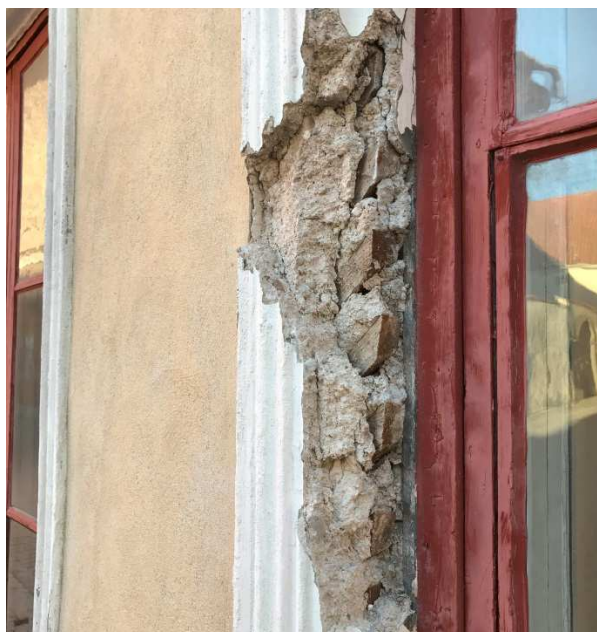
Figur 3-4. Ett traditionellt putsat bulhus med snedställda ribbor som bär putsen kan vid behov av omputsning få ett jämnare inomhusklimat och förbättrad energiprestanda genom att tillägga hampakalk mellan ribborna istället för tjock puts och ändå få samma typ av kompatibla konstruktion som tidigare, med bibehållen traditionell kalkputs och kalkfärg som värnar byggnadens kulturhistoriska värden.

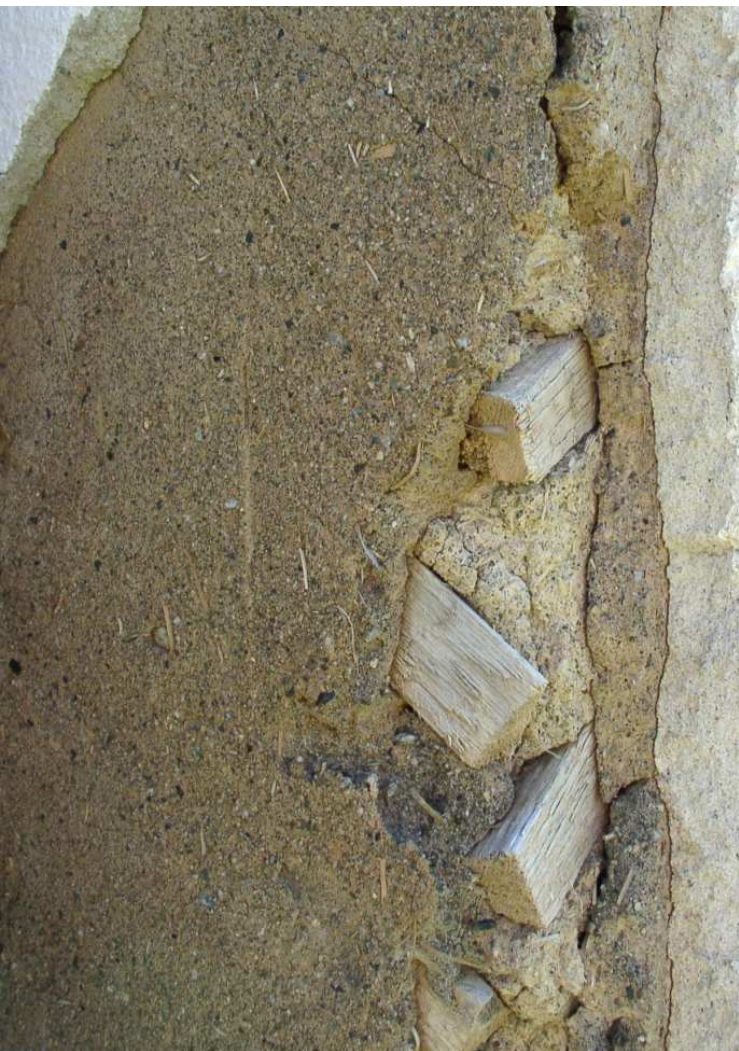
Figur 4. Lerbruk i grundningen förekommer på reveterat hus i Skyttmon i Jämtland. Notera även ribbornas form med smala sidan inåt. Foto: Kristin Balksten

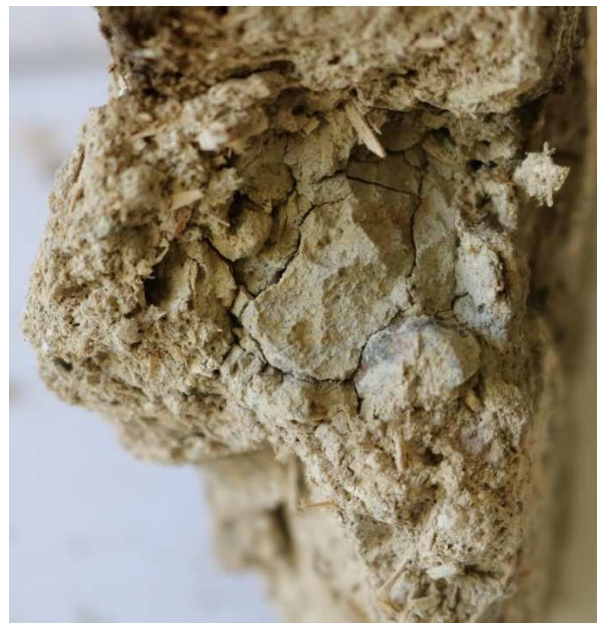
Figur 5. Bruk från S:ta Gertrud 8. På den västra fasaden finns en tjock lerputs under de yttre lagren av kalkputs och cementputs. I lerlagret som är omkring 5 cm tjockt finns stora lerklumpar och armering av vad som troligtvis är halm. Foto: Sofie Nygren

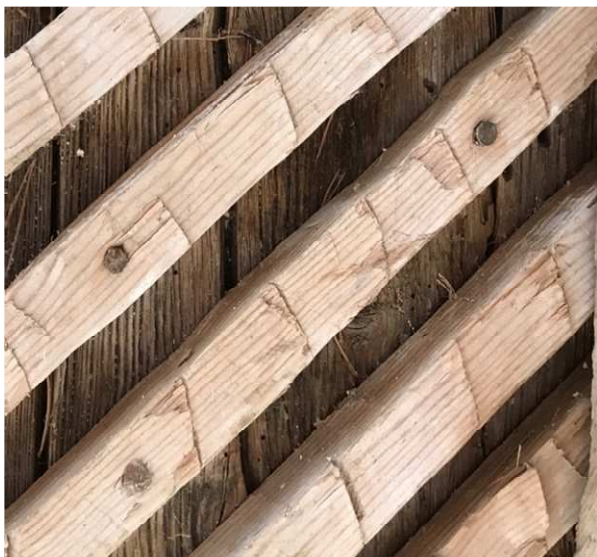
Figur 6. Genom att hugga med yxa i träet bildas små flisor/spån som bruket kan bita sig fast i. Tekniken har använts på timmerstommar och på skiftesverkshusens bulor och stolpar. Här syns råhuggning på ribbor. Foto: Kristin Balksten

Råhuggning: Den allra enklaste tekniken för att ge putsen något att bita fast i är att hugga små jack direkt i stommen. Då inget behöver tillföras, blir denna metod förutom enkel, även förhållandevis billig. Litteratur från 1930-talets andra hälft anger att tekniken var vanligare förr, då den inte är vidare tillförlitlig eftersom spånen kan lossna från underlaget (Hökerberg 1939). Enligt Paulsson (1936) är denna metod mer tillförlitlig vid putsning med lera, då lerbruket biter sig fast bättre i träet.

Tekniken har använts både på korsvirkesstommar, timrade byggnader och på bulhus. På bulhusen kan man se huggmärken både i väggfälten men framför allt på stolparna. Metoden gör det möjligt att putsa förhållandevis tunt. Genom att kombinera huggningar i skiftesverksstommen med exempelvis ribbor som ger en tjockare puts blir det möjligt att få en helt slät fasad. Det förekommer även att exempelvis medeltida puts har

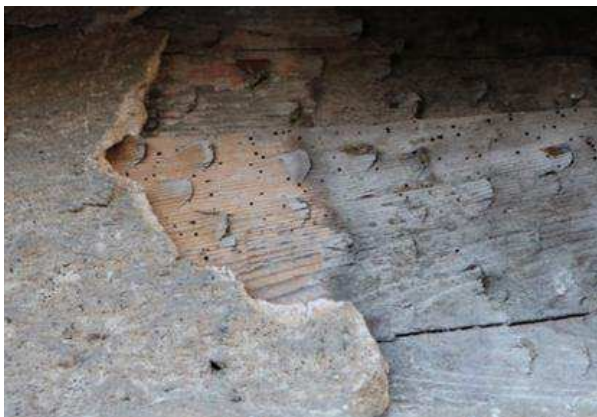
Figur 7. Råhuggning på hammarbandet på ett bulhus. Foto: Sofie Nygren

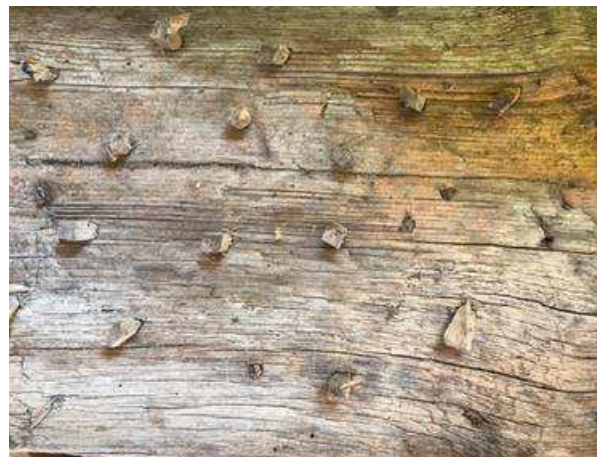
Figur 8. Små träpliggar omkring 5 cm långa slås in i väggarna, för att putsen ska ha något att fastna på. Pligging är en bättre metod än råhuggning när ett kalkbruk används. Foto: Kristin Balksten

Pligging utförs med en speciell hammare med en vass, spetsig del som kan slå hål i träet med ca 10 cm mellanrum. Därefter slås träpliggar in med samma hammare. Pliggarna skall sticka ut ca 2 cm, samt ha en lätt lutning uppåt (Bjerking 1974). I likhet med råhugg-

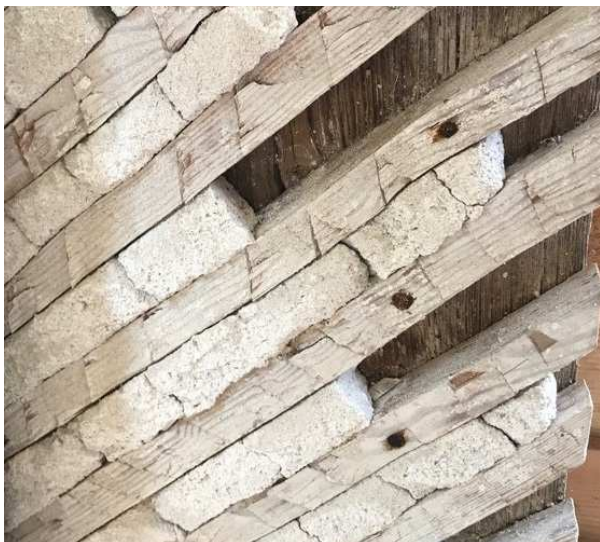
Figur 9. Tätt sittande råhuggna ribbor med puts emellan. Ribborna fästa vanligtvis diagonalt mot väggens plank eller timmer. Ofta är ribborna en aning koniska fästa med den bredare sidan utåt. Det ger mycket bra fäste för putsen. Ibland har mellanrummet också fyllts ut med exempelvis tegelskärvor. Foto: Kristin Balksten

Ribbning, spräckpanel, pärtor och ris: Ribbning är en förhållandevis enkel metod för att fästa putsbruket på väggen. Metoden går ut på att ribbor spikas fast på fasaden med ett mellanrum mellan varandra på ca 2-10 cm. Måtten på ribborna kan ofta iakttagas vara omkring 0,5-1 tum tjocka. Ibland ses även ribbor som har formen av en parallelltrapets, med den bredare sidan utåt, se figur 4. Detta gör att putsen biter sig fast mycket bra och pga. ribbornas form kan den inte falla utåt från väggen. Ribborna kan även sättas i flera lager. De sätts då vinkelrätt mot varandra, så att ett rutmönster bildas. Detta ger ett mycket tjockt putslager (Paulsson 1936).

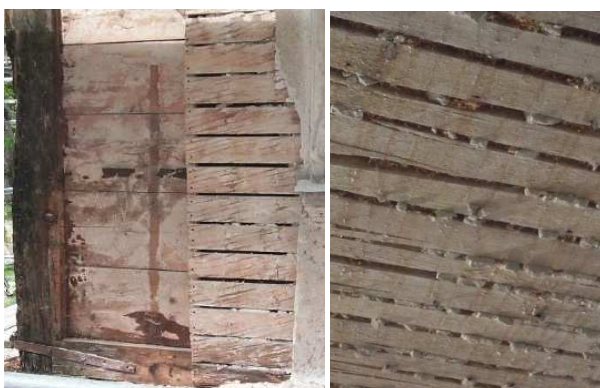
Figur 10. A) Spräckpanel som sattes upp på Silverhättan 1 i Visby på 1930-talet. På spräckpanelen syns spår av vassmattans rör. På bulhusstommen syns spår av äldre ribbning. Den rötskadade hörnstolpen var dold bakom en lagning av cementputs. B) Spräckpanel i tak som underlag för kalkputs. Foto: Kristin Balksten

Begreppet spräckpanel härstammar från den tid då det var god tillgång på mycket breda bräder. För att dessa skulle kunna användas som underpanel krävdes det att de spräcktes itu till smalare bräder. Panelbräderna är vanligtvis omkring 10 cm breda, och 19-25 mm tjocka. De spikas vinkelrätt eller diagonalt mot underlaget, med ett mellanrum på ca 10 mm. Vid utvändig putsning bör, enligt bl.a. Paulsson (1936), en asfaltpapp spikas mellan vägg och spräckpanel så fukten inte kan ta sig in i brädväggen.

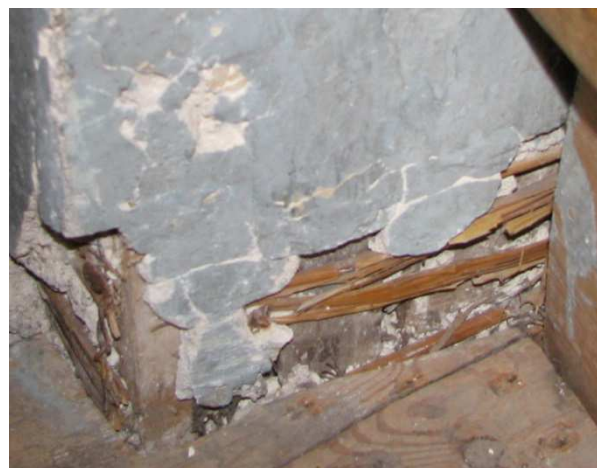
Figur 11. Rörning av trävägg bevarad under Drottningholms teaterns originalputs från 1760-talet. Foto: Kristin Balksten

Den enklaste formen är enkelrörning. Det är som det låter, ett lager med skalade vassrör med en tjocklek av minst 8 mm, som spikas vinkelrätt mot träet med ett mellanrum på ca 10 mm. Vinkelrätt mot rören fästs med 20 cm mellanrum en galvaniserad järntråd. Till fastsättningen av järntråden användes en platt huvad spik, som spikades med 15 cm mellanrum (Paulsson 1936).

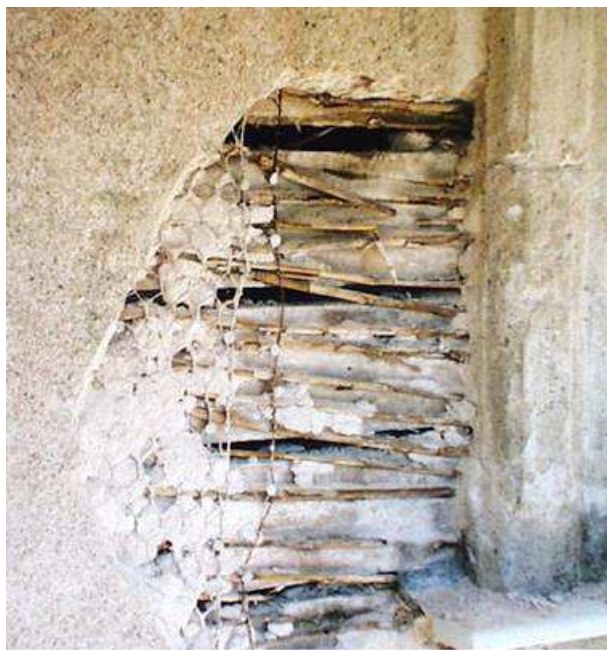
Figur 12. Rörning på spräckpanel som sattes upp på 1930-talet i Visby. Foto: Kristin Balksten

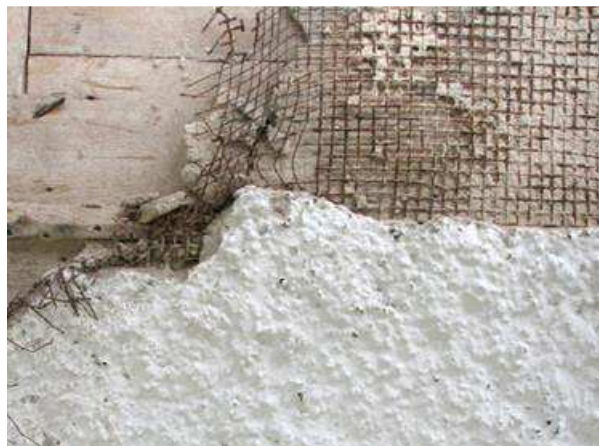
Figur 14. Nät som både bär och armerar putsen. Foto: Kristin Balksten

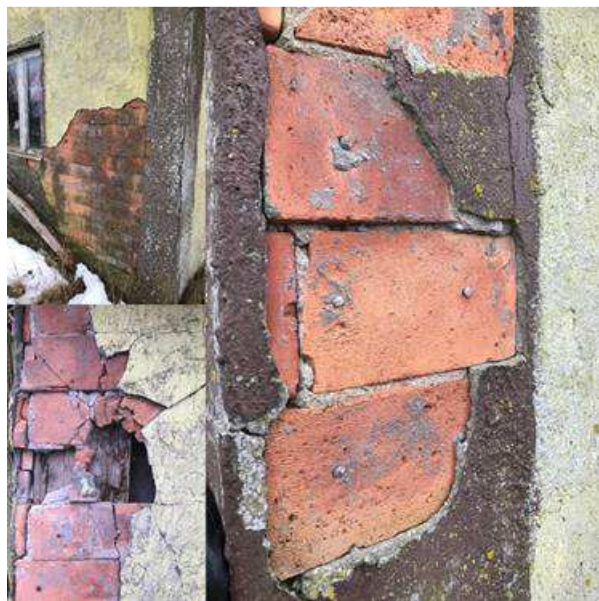
Figur 15. Reveteringstegel på ett trähus på södra Öland. Foto: Kristin Balksten

Reveteringstegel: Det består av tunna tegelplattor som fästs på fasaden med spik. Ibland har de ett färdigt spikhål, annars kröks spiken runt kanten. När reveteringstegel används på en vägg av trä, kan den putsas direkt, ingen grundning behövs. Tekniken var vanlig framförallt under det sena 1800-talet, fram till 1930-talet (Granholm 1953, Bjerking 1974). Teglen var 12x25 cm eller 25x25 cm, med en tjocklek på 2,5-5 cm.

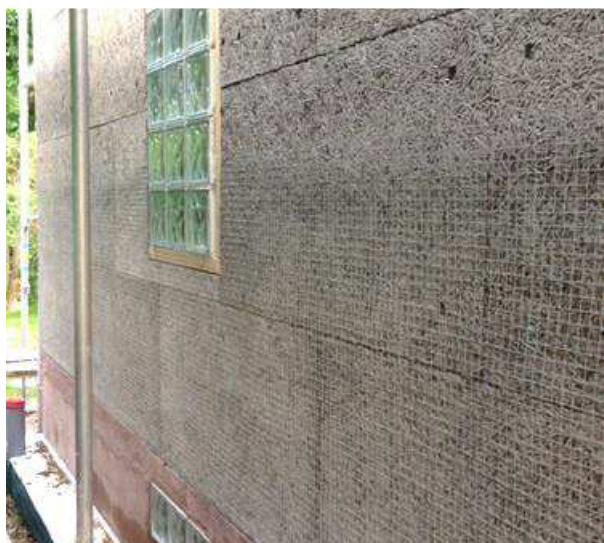
Figur 16. Trällitplattor som putsbärare på nyuppfört trähus 2016. Foto: Kristin Balksten

Trällsplattor *Trällit* är ett material som i stor utsträckning används än idag. Plattorna består av sammanpressade hyvelspån av trä med cement som bindemedel. Isoleringförmågan är god, och de ger även bra vidhäftning för putsen. Om ett nät fästs utanpå plattorna minskar risken för sprickor. Storleken på plattorna har varierat främst beroende på fabrikat. En vanlig storlek på trällsplattor 1936 var 50 x 200 cm och de förekom i olika tjocklek om 3, 5, 7 resp. 10 cm.

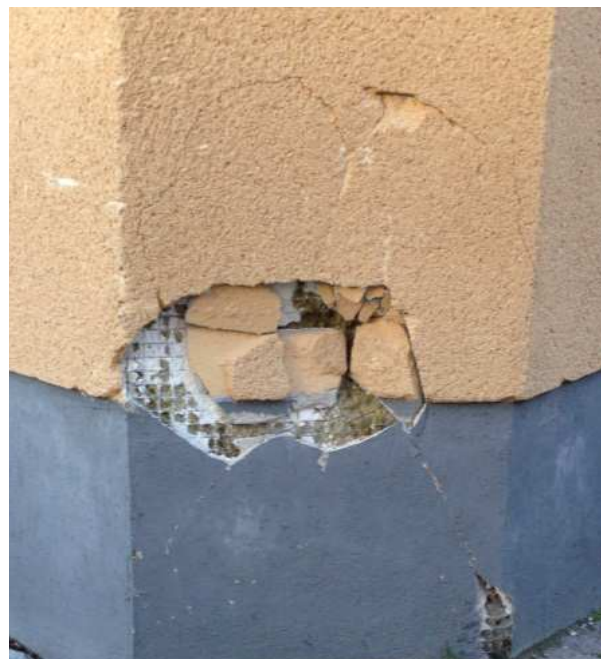
Figur 17. Tilläggsisolering med mineralull och KC-puts. På den här typen av fasad syns ofta mekaniska skador. Foto: Kristin Balksten

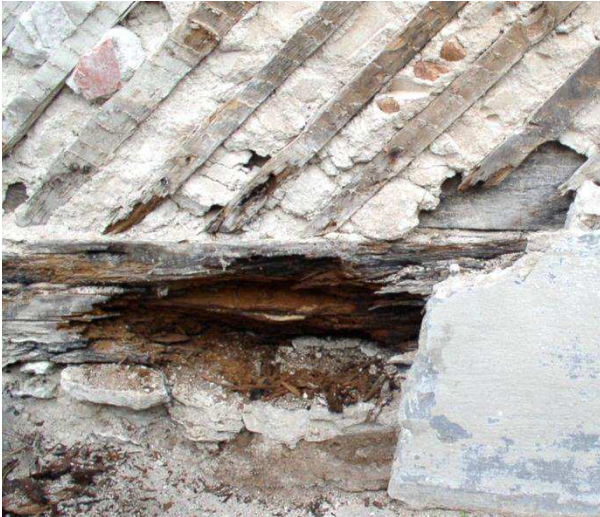
Figur 18. Röttskadad syll bakom tät betongsockel. Foto: Kristin Balksten

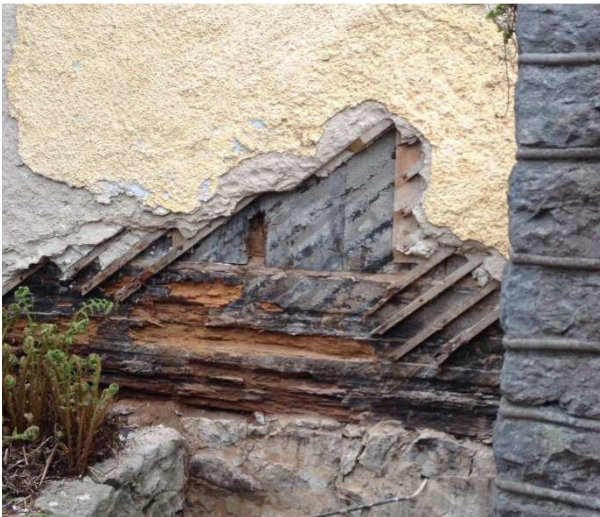
Figur 19. Röttskadad stomme bakom puts-skada. Foto: Kristin Balksten

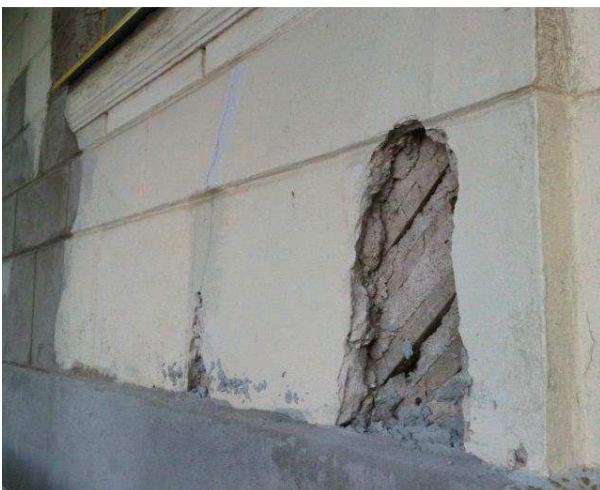
Figur 20. Lagning av kalkputs på ribbor. Lagningen utförs med KC-bruk utan fuktspärr. Risk för lokal framtida röttskada. Foto: Kristin Balksten

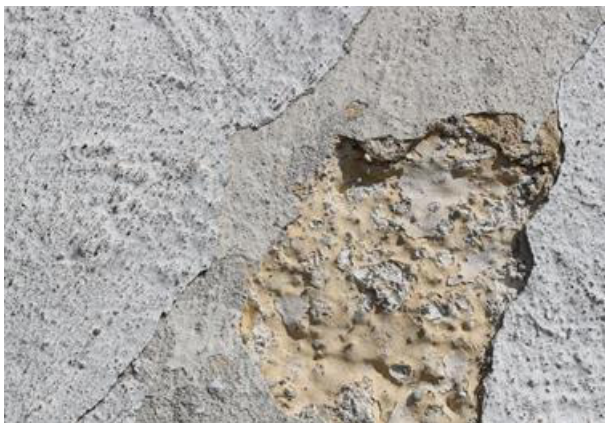
Figur 21. Klinten 8. Den cementhaltiga slamningen sitter inte lika hårt fast i underlaget som på bilden t.h. Cementslamman är inte heller lika hård. Foto: Sofie Nygren

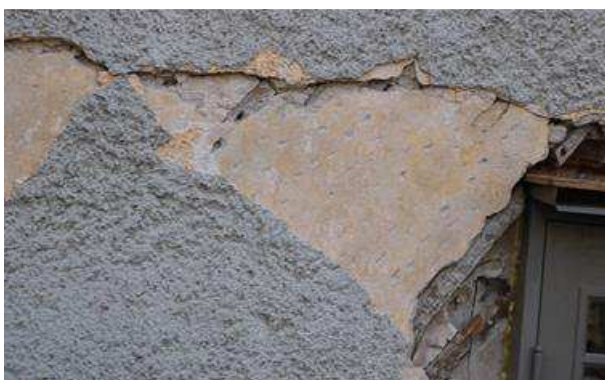
Figur 22. S:ta Gertrud 8. Den hårda cementputsens har bitit sig hårt fast i den underliggande spritputsens. Cementputsens och spritningen lossnar i stora sjök från det släta undre putslagret. Foto: Sofie Nygren

Huset på S:ta Gertrud 8 är ett av de hus som identifierats ha originalputs kvar. I figur 22 kan de tjocka lagren med kalkputs beskådas. Byggnaden har till en början varit slätputsad, därefter har den fått ett tunt lager kalkspritputs. Under mitten av 1900-talet har hela byggnaden putsats med en stark cementspritputs. Med sannolikhet har detta tunna lager gjort att kalkspritputsens börjat lossna från den tjocka släta putsens, som också den delvis börjat sanda och lossna från underlaget. Cementputsens sitter fast mycket hårt i den underliggande spritputsens. Under fönstren kan mindre rötskador noteras.

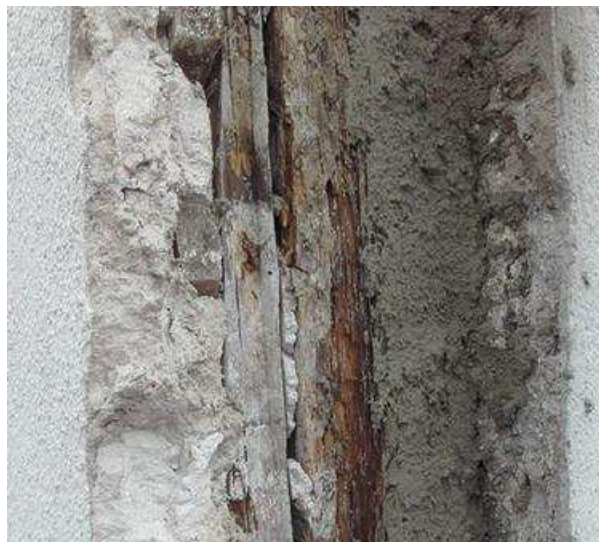
Figur 23. S:t Klemens 9. Hörnstolpen har ruttnat där det tidigare var en mur. Troligtvis finns liknande skador på många andra byggnader. Foto: Sofie Nygren

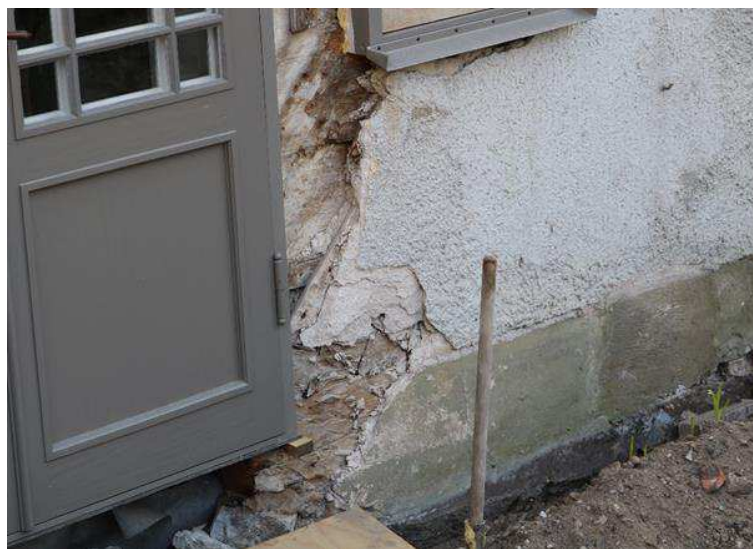
Figur 24. Norra gaveln på S:ta Gertrud 8. Under den nyinstallerade dörren har det tidigare varit en tjock betongplatta som trappsteg. Bakom den var syllan helt uppruttnad, men bredvid har syllan klarat sig. Foto: Sofie Nygren

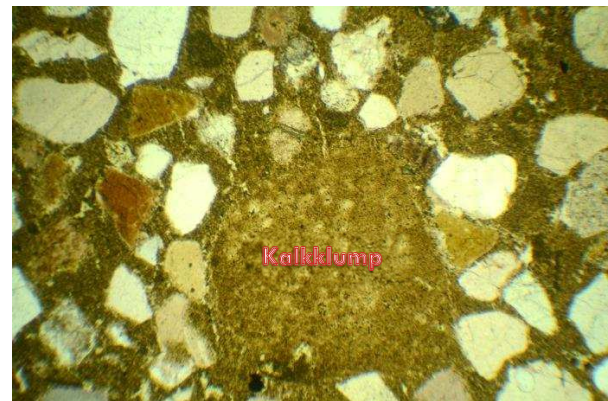
Figur 27. Prov 2Slätputs innehåller både kalkklumpar och enstaka lerkulor. Här syns en karakteristisk kalkklump.

Underkant varje bild motsvarar 2,65 mm och tunnslipen är fotograferade genom 50 gångers okular. Tunnslipen är impregnerade med fluorescerande epoxi vilket gör att hålrum som fanns i bruken återges med gul kulör i fotografierna (likaså blir det gult utanför provets gräns). Bindemedelpastan är brun och sandkornen är företrädesvis gråvita eller bruna. Fibrer syns med sina årsringar. Kalkfärg syns som homogena lager av samma typ av bindemedel som förekommer mellan sandkornen.

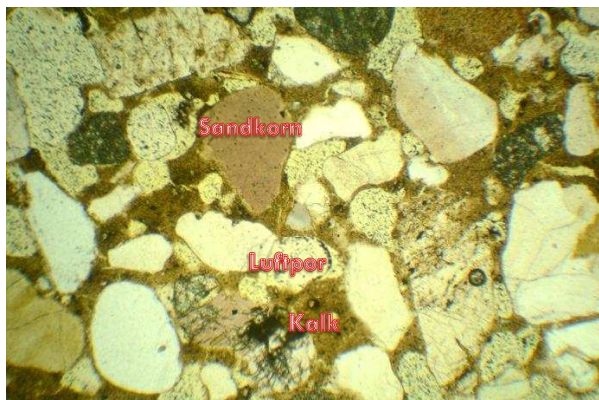
Figur 29. Prov 3Speckrum visar ett av de magrare bruken med blandningsförhållande ca 1:2 mellan kalkpasta och sand.

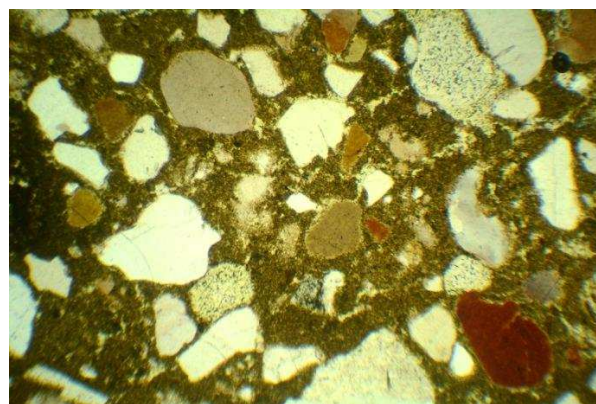
Figur 33. Prov 4Biskopen, ett homogent kalkbruk med en något grynig kalk, ca 1:1,5.

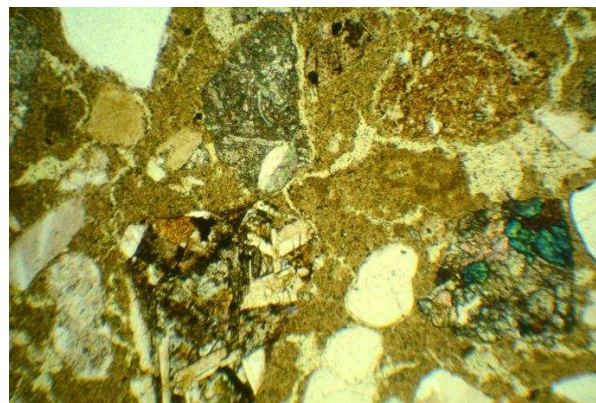
Figur 34. Prov 6Rådhuset, ett något fetare kalkbruk, med kalkklumpar och krympsprickor, ca 1:1.

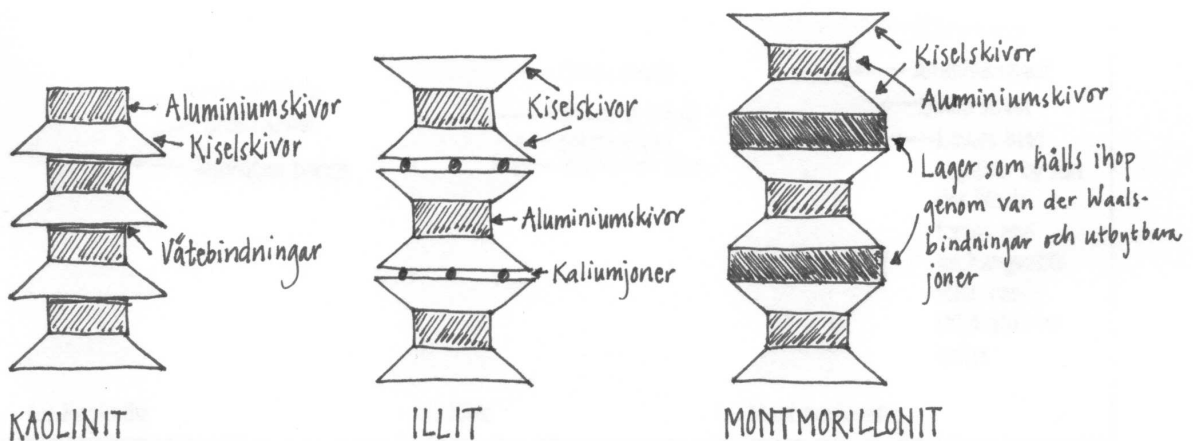
Figur 4: Illustration över lerminerallerna skivor och inbördes bindningar, efter Budhu (2011).

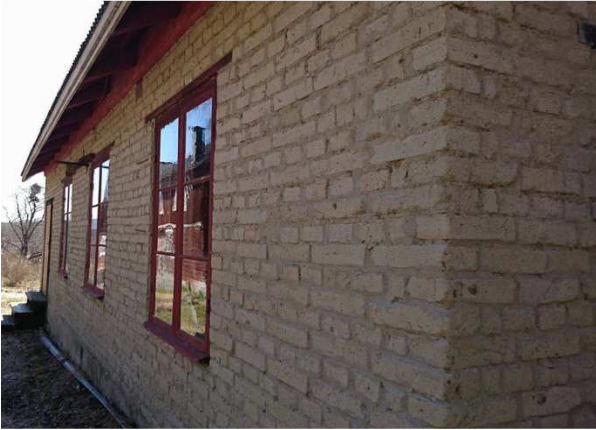
Figur 5. Lerstenshus. Snickeri, uppfört på 30-talet, på gården Blanks i Kalvhaga, Hälsingland. Foto: Sofia Björklund

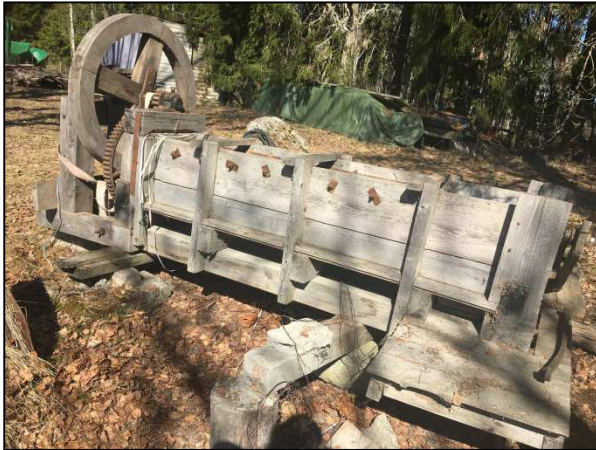
Figur 6. Lertegelmaskin från gården Blanks i Kalvhaga, Hälsingland. I karet hälls lerblandningen. Det runda trähjulet driver järnaxeln som blandar lermassan. I hålet längst till höger under karet ställs en tegelform. Den skjutsas in från ena sidan och kommer ut på den andra, fylld med välpackad lerblandning. Formen lossas därefter försiktigt och dem välformade massan lägg i solen för att torka. Foto: Ellen Olsson.

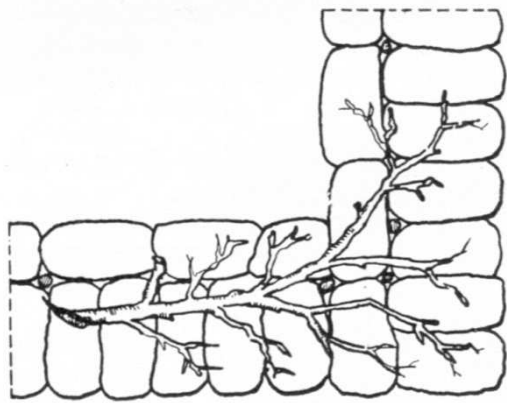
Figur 10. Illustration från Lindberg & Molin (1950) visar hur hörnen måste armeras på något sätt. Här har man löst det med grenar, Sjöström anger att man löste det med ljung i Finland.

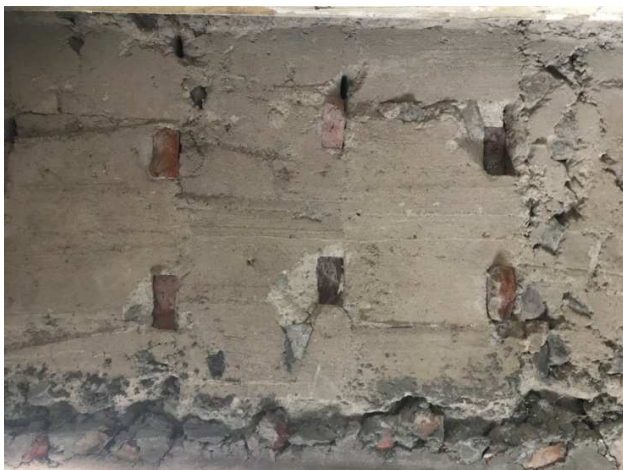
Figur 12. I gjuthuset Stora Sörgården i Utby syns ännu brändornas avtryck i väggarna. Foto: Kristin Balksten

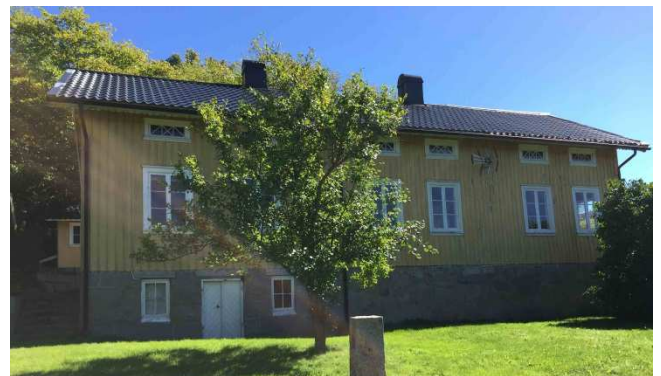
Figur 13. Backekälla på Resö i Bohuslän är ett knubbhus i byggnadens äldsta delar från 1800-talets andra hälft. Foto: Kristin Balksten

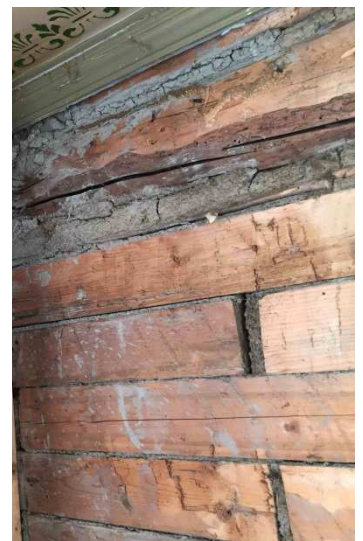
Figur 14. Väggen konstruktion på Backekälla, bestående av plankbitar som murats samman med lera. Foto: Kristin Balksten

Väggarna muras på en syll med tunna fogar av lerbruk med stor andel lera och ibland även sågspån som armering. I väggarna murades bindare av längre regelvirke på oregelbundna avstånd för att hålla ihop väggen. Det användes inga spikar, dymlingar eller andra fästelement i knubbhusväggarna. Väggarna var i regel minst 6 tum tjocka.

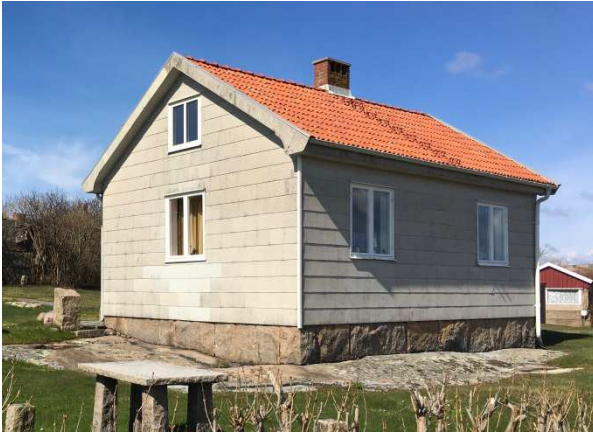
Figur 15: Bostadshus på Ramsvik, Bohuslän där stommen av knubbhusteknik uppfördes ca 1890. Som vanligt är konstruktionen dold av ett fasadmaterial. Foto: Ellen Olsson

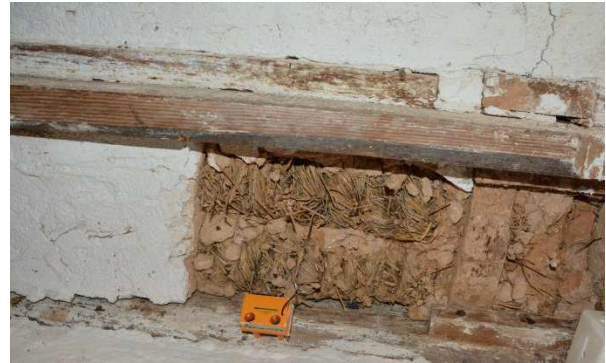
Figur 16: Lerstakar i taket på Hovdala slott, som underlag för lerklining i taket. Foto: Kristin Balksten

Vilken typ av väggfyllnad som förekommer i en byggnad beror på lokala traditioner och kan variera. Lerstakarna fästes genom att en tapp gjordes i ena ändan av staken, och denne fördes in igenom ett hål som gjordes i fackets övre träbalk (s.k. löshult) och i den undre träbalken i facket gjordes en ränna som stakens underdel kunde vila i (Melin 2011).

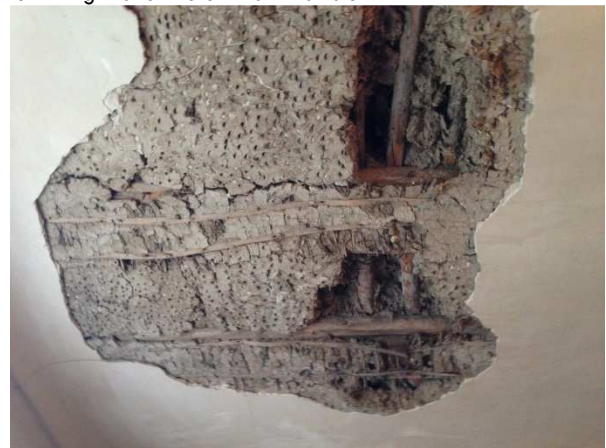
Figur 18: Lerklinat tak på Värmlands Säby, med grenar som binder fast leran, som i sin tur skyddar bjälklaget.

Lera har även haft ett viktigt användningsområde som invändig puts på trästommar, s.k. lerklining. Det har använts såväl i tak som på väggar och skyddat mot både kyla och brand.

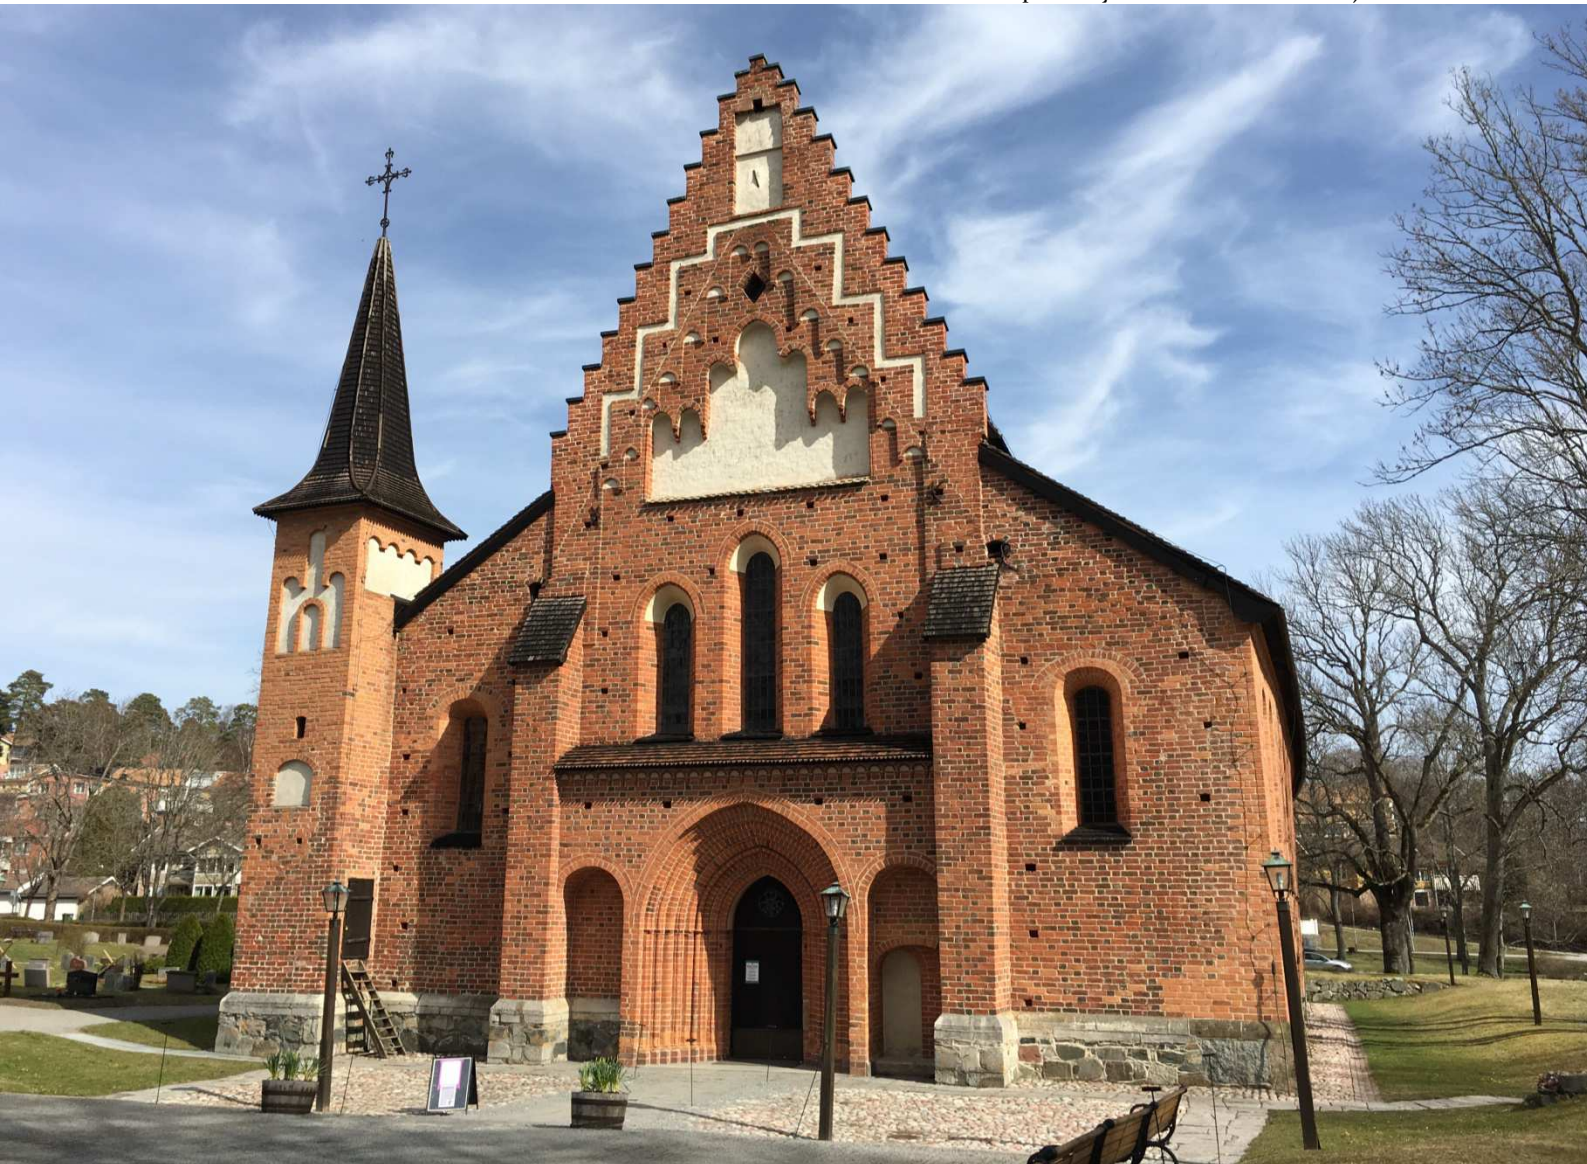
Figur 2. Mariakyrkan i Sigtuna, uppförd av dominikanermunkarna och invigd 1255. Teglet brändes i provisoriska ugnar strax norr om bygget, och murades i ett så kallad munkförband. Foto: Frida Johansson

Inte mycket är känt om munkarnas tegeltillverkningsprocess, men klart är i alla fall att det var vanligt att de byggde ugnar i närheten av byggplatserna och brände teglet på plats. Detta skedde bland annat vid Mariakyrkan i Sigtuna, vilken uppfördes av franska dominikanermunkar 1255. Det var byggmästaren och murarmästaren som tillsammans "ägde" det lilla tegelbruket, enligt Ambrosiani (1926). Det var deras gemensamma ansvar att se till så att tillverkningsprocessen gick rätt till och gav bra tegel. Leran plockades upp alldeles i närheten av ugnarna, formades, brändes och fraktades sedan till byggplatsen. Teglet murades i ett så kallat munkförband, vilket var vad munkarna använde redan på 1100-talet. Detta innebar två löpstenar (längsidor) följda av en kopp (kortsidor), förskjutna en bit för varje varv.

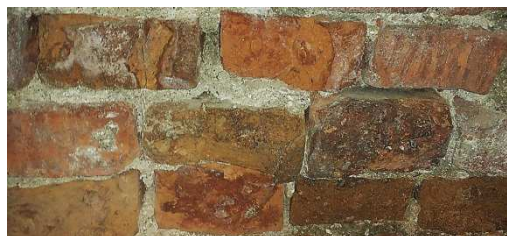
Figur 4. Tegelvalv i källaren på Skoklosters slott. Slarvigt lagt koppförband. Foto: Lotta Lindley (med tillstånd)

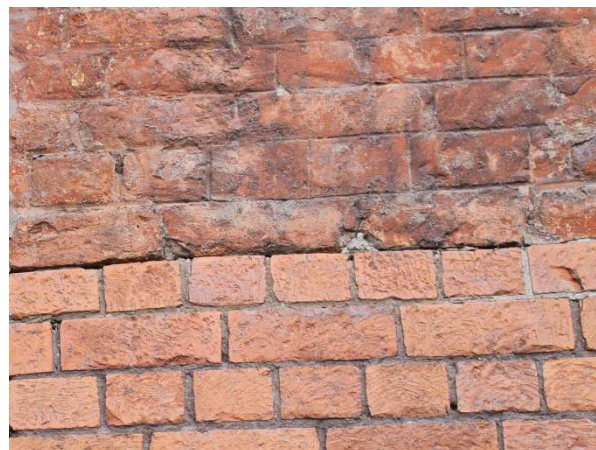
Figur 5. 1500-talstegel och 1700-talstegel i S:ta Clara kyrka. Notera de olika förbanden. Foto: Frida Johansson

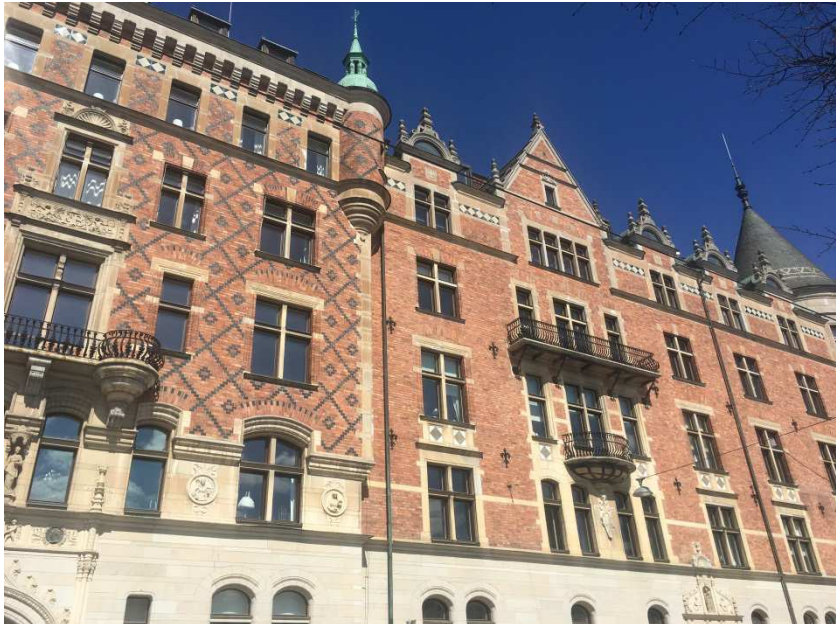
Figur 6. Strandvägen 29-33, en nationalromantisk borg murad i kryssförband. Foto: Frida Johansson

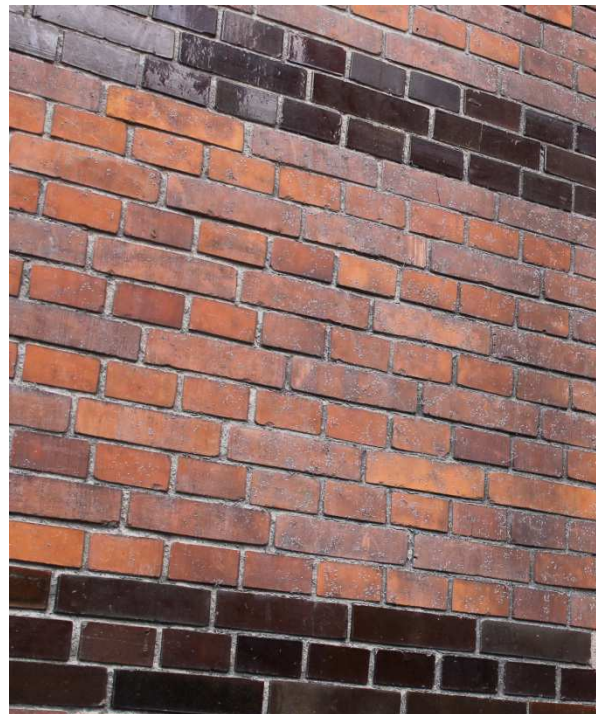
Figur 7. Maskinslaget tegel från 1880-talet. Helgo Zettervalls torn på S:ta Clara kyrka. Foto: Frida Johansson

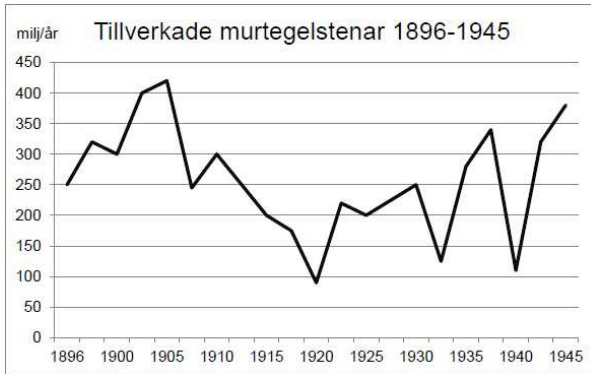
Figur 8. Tillverkning av murtegel 1896-1945. Efter uppgifter i Baunge (1946:5), sammanställd av författaren.

berättar att Kungliga Kommerskollegium sedan 1896 hade fört statistik över tegelproduktionen i Sverige. Baunge, som ritat ut en graf över detta, beskriver den som "en alfantasi". I grafen går att avläsa högkonjunkturen i början av 1900-talet, storstrejken 1909, första världskriget, börskraschen 1929, Kreugerkraschen 1930-1933, andra världskriget 1939 samt försäljningsstarten för hålteget 1941.

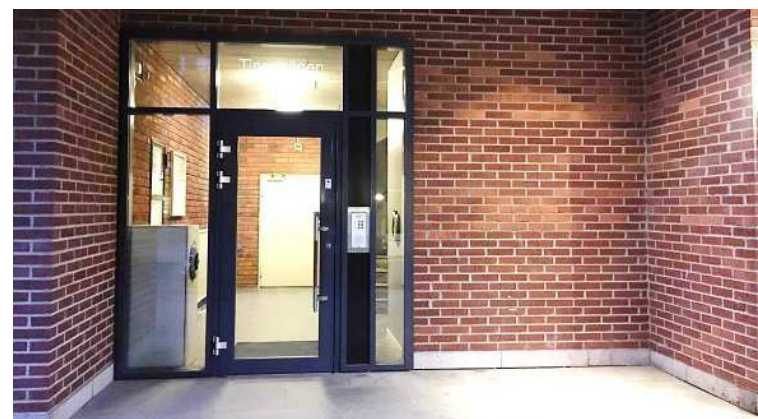
Figur 9. Tegel som skalmur i ett miljonprogramshus i Sollentuna. Modernt löpförband. Foto: Frida Johansson

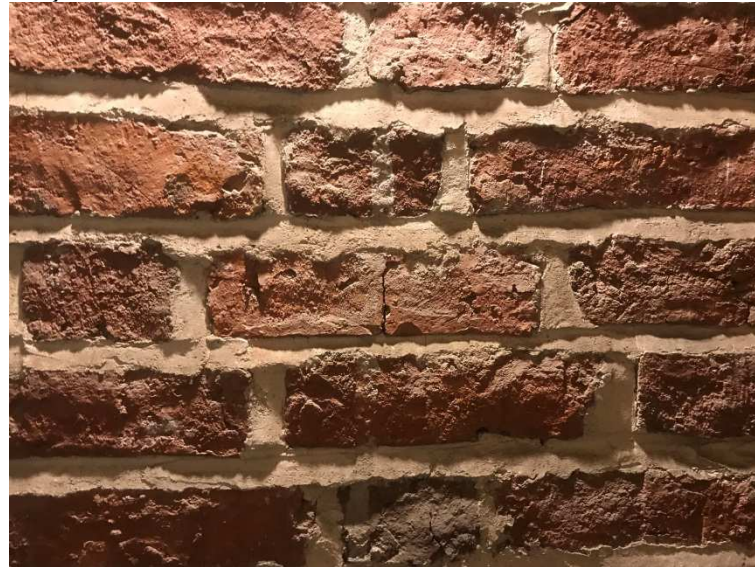
Figur 1. Medeltida tegelmurverk, Mariakyrkan i Sigtuna. Här syns teglets ojämna bränningsgrad, den feta stålade kalkfogen och murverkets homogenitet med god vidhäftning mellan bruk och tegelsten.

putsade brukar dessutom originalputsens bestå av samma kalkbruk som det som förekommer i fogarna. Detta kan bl.a. skådas på vinden i Storkyrkan i Stockholm i ett murverk som uppfördes under Birger Jarls tid, eller i Mariakyrkan i Sigtuna som även den uppfördes under 1200-talets mitt, se Figur 1. Dessa tegelmurverk förefaller vara mycket beständiga till sin karaktär och har ringa eller lite problem med vittrande fasader orsakade av frost och salt. Samma byggnadstradition höll i sig under renessansen och stormaktstiden bortsett från uppkomsten av nya förband och andra stilideal.

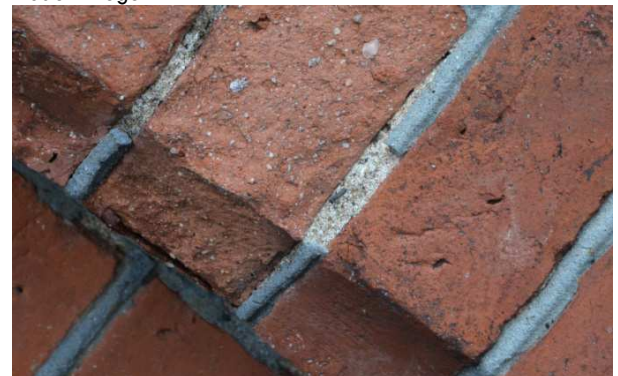
Figur 5. Dragen originalfog på Umeå stads kyrka. Den yttre cementfogen av gråpigmenterat bruk är ytterst tunn och ligger utanpå det ljusare kalkmurbruket.

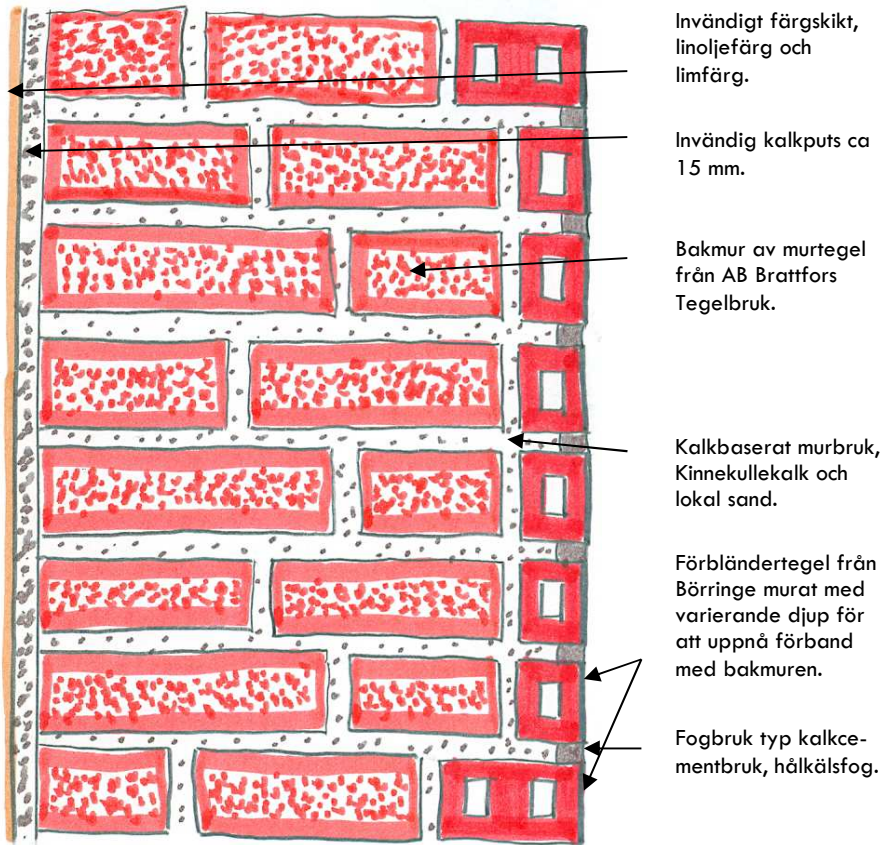
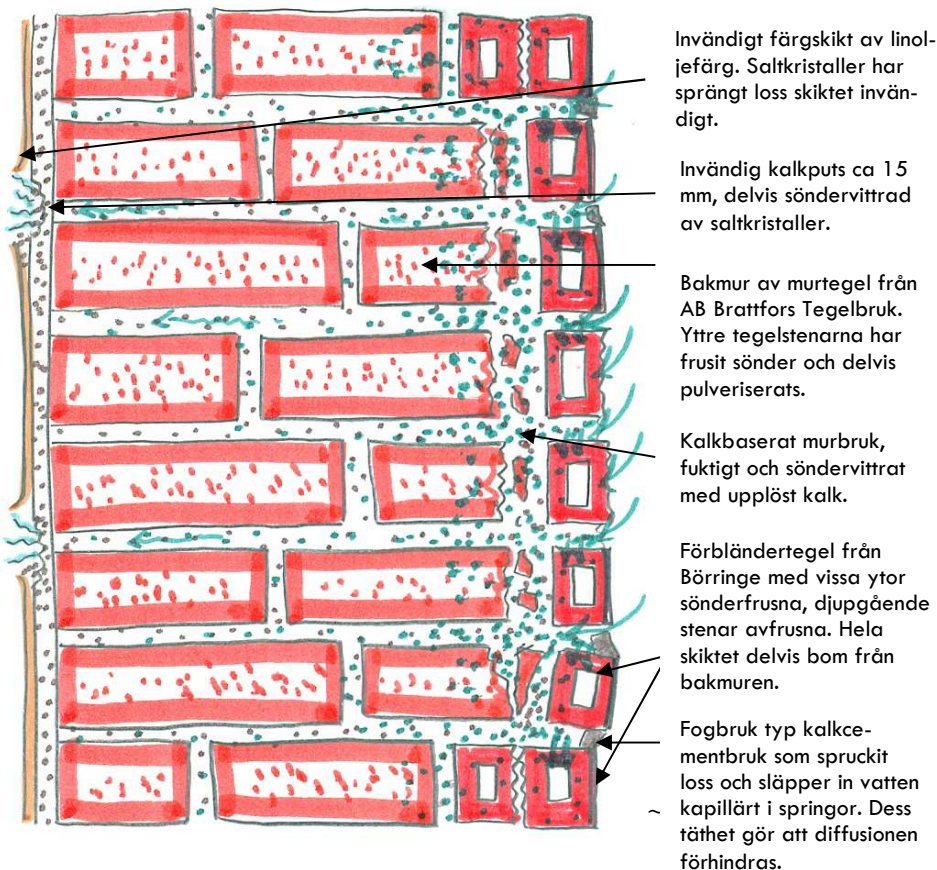
Invändigt färgskikt, linoljefärg och limfärg.

Invändig kalkputs ca 15 mm.

Fogbruk typ kalkcementbruk, hålkälsfog.

Figur 6. Principsskisser som illustrerar ett massivt nygotiskt murverk med fasad av förbländertegel modell Högsätters kyrka, före och efter nedbrytning. Efter årtal av vittring är ytskikt vittrade, såväl invändigt (av saltkristaller) som utvändigt (av salt och iskristaller). Likaså är murbruk av kalk och bakmur av tegel sönderfrusna och kalkbruket blir dessutom urlakat på bindemedel. Skalet av fasadtegel har förlorat sitt ringa förband då dessa stenar frusit av och vittringsprodukter har ökat volymen bakom skalet varför skalet rör sig utåt utan att kunna återgå till ursprungligt läge. När skalet förlorat sin vidhäftning till underlaget kan uttorkning inte längre ske medan den snabbare kapillärtransporten och de tätare ytskikten fördröjer diffusionen varför vattenmängden ackumuleras i murverket. (Illustration: Kristin Balksten)

Invändigt färgskikt av linoljefärg. Saltkristaller har sprängt loss skiktet invändigt.

Invändig kalkputs ca 15 mm, delvis söndervittrad av saltkristaller.

Kalkbaserat murbruk, fuktigt och söndervittrat med upplöst kalk.

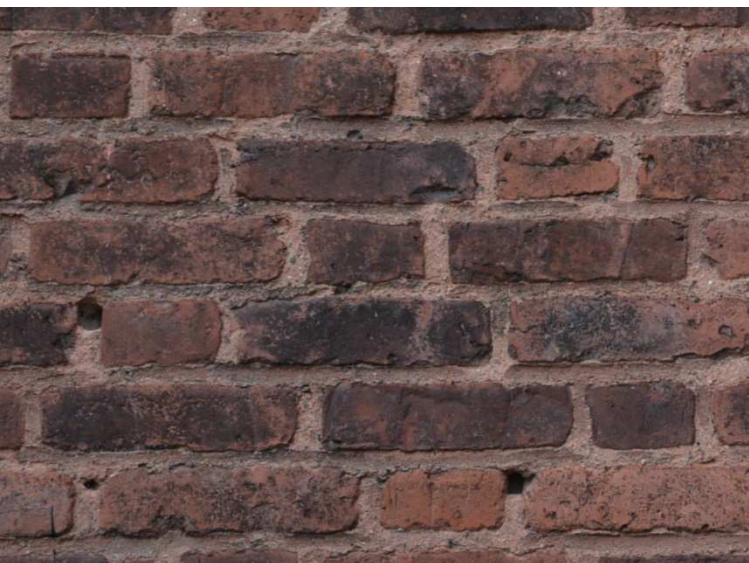
Figur 7. Dragen originalfog på Göteborgs Naturhistoriska museum från 1919. Här syns det 2 cm tjocka pigmenterade fogbruket som ligger utanpå ett ljus porösare kalkmurbruk.

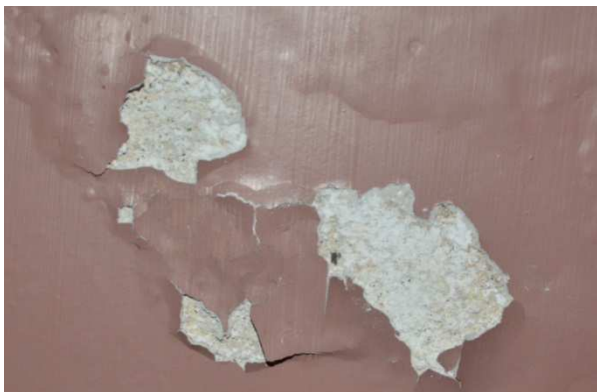
Figur 11. Sulfaterna känns igen genom att de ofta växer till strax under fasadytan – i synnerhet när ytan är målad med tät färg. Då lyfts ytskiktet och faller av och lämnar en något urgröpt muryta täckt av vita saltkristaller. Jämför med bild 12 där genomsläpplig färg löser upp sig och skadan blir ytlig.

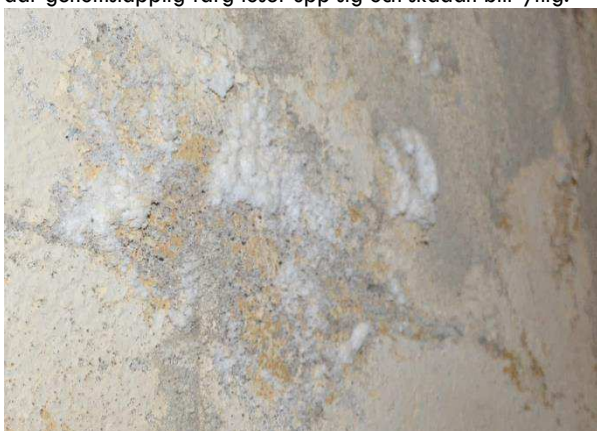
Figur 12-13. Nyligen kristalliserade sulfater ger en illusion av att vara mjuka och luddiga som bomull.

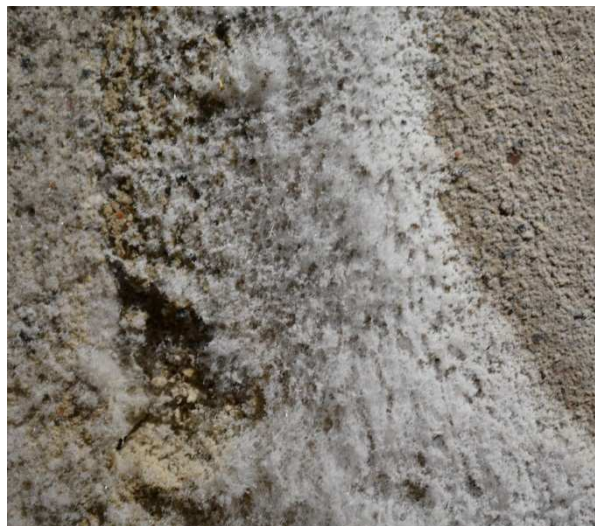
Figur 14. Här syns natriumsulfatets trädliknande kristallbildning, vilken är vanlig just i nybildade kristaller.
