HAMPAKALK

Tilläggsisolering på reveterade trähus och saltskadat tegelmurverk

Redaktörer – Kristin Balksten & Paulien Strandberg-de Bruijn

Slutrapport 2019

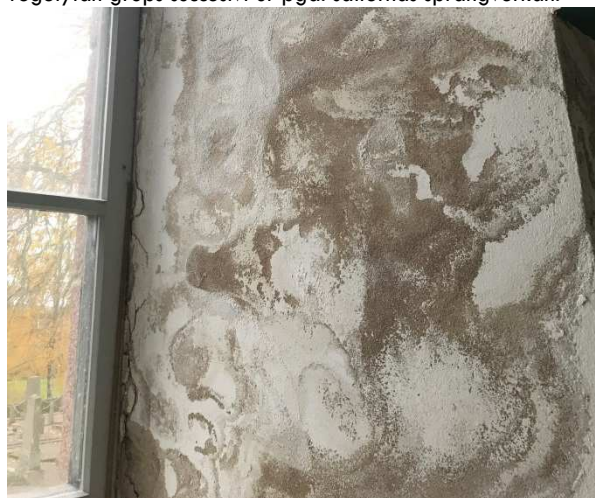
Figur 16. Saltrosor på cementputs. På en stark och tät puts syns sulfaterna som mörka saltrosor där färgen sprängts bort och putsen mörknat som vore den blöt.

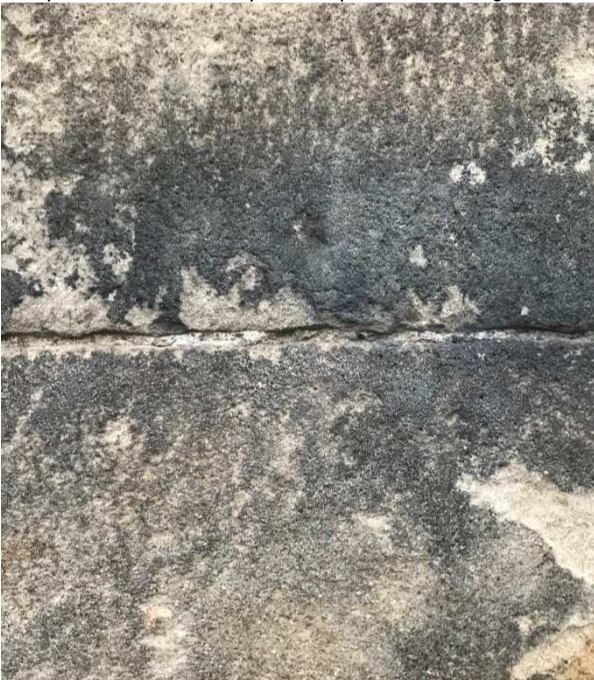
Figur 18. Gipskrusta (black crust) syns oftast genom att svavel har reagerat med kalken i ytan på kalcitbunden sten eller kalkbruk

Kalciumsulfat $\text{CaSO}_4 \cdot 2\text{H}_2\text{O}$ bildas vanligen på ytan av kalksten eller kalkputs genom att svavel i luft reagerar med kalken och bildar gips, se figur 18. Den växer till som en krusta där delar av ytskiktet löses upp och bildar en ofta smutsig eller svart skorpa utanpå, se figur 18-19.

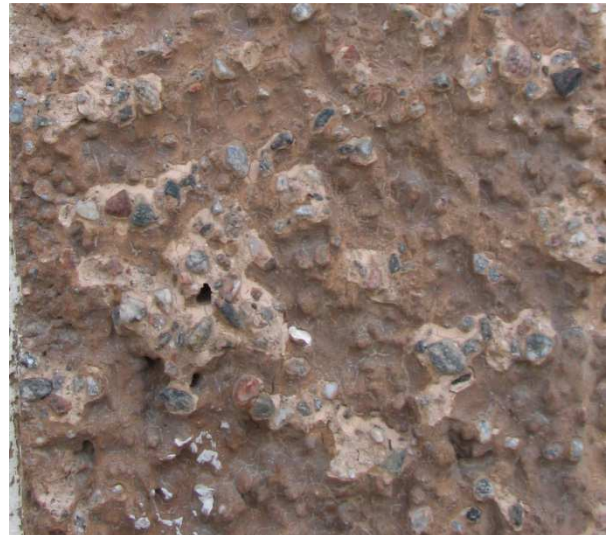
Figur 19. Närbild på en infärgad kalkcementputs där ytskiktet har förgipsats. Det innebär att ytan upplevs som mycket smutsig och benägen att skikta sig. Under ytskiktet syns originalkulören.

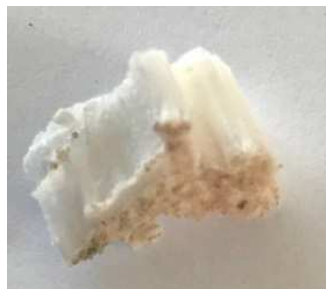
Figur 24. Makrofoto på kompakta halitkristaller

Natriumklorid NaCl avsätter sig vanligen på ytan. Den växer som ett vitt skägg med dels kompakta saltkristaller som kallas halitkristaller, se figur 22-24 och dels långa trådar, se figur 25-26. Finns det täta färgskikt avsätts natriumkloriden under ytan och lyfter färgskiktet, men om det är ett homogent poröst material avsätts den på ytan (Pühringer 1983). Om den tillförs med havsvindarna behöver den i sig inte ge upphov till så stor skada. Natriumklorid kan binda vattenmolekyler i saltkristallen, vilket kallas hydratisering. Vid en hydratiserings- eller dehydratiseringsprocess kan den vara gynnsam för upplösning av ytskiktet, då den under varierande temperaturer även påverkar andra salter som kan vara närvarande (Grahn Andersson 2008). Ofta återfinns natriumklorid i källare där matförvaring skett.

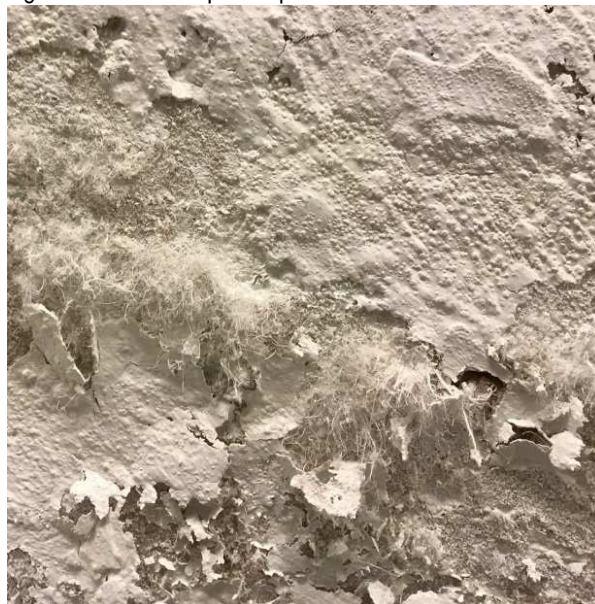
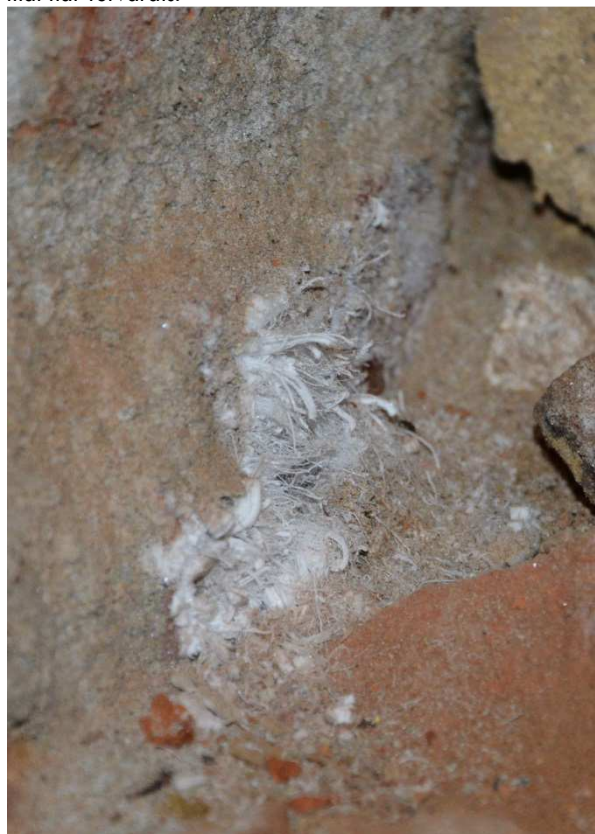
Figur 25-26. Halitkristaller på tegelvägg. Här syns tydligt hur de växer till från en yta och bildar dels kompakta kristaller och dels långa trådar. Båda exemplen är ifrån källare där mat har förvarats.

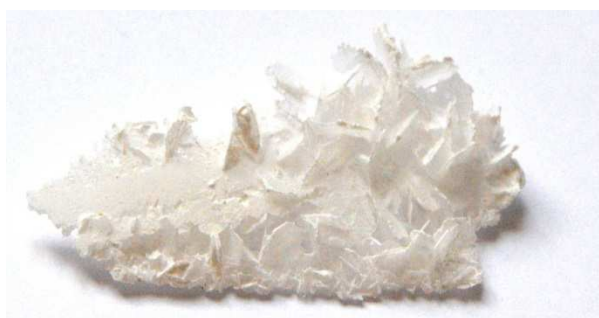
Figur 28. Makrofoto som visar kalcitkristaller som haft tid långsamt växa till på en yta med fri tillgång på kalciumhydroxid och vatten. De stora trigonala kristallerna är ca 5 mm.

Kalciumkarbonat CaCO_3 är bindemedlet i kalkbruk och kalksten. Kalciumkarbonat har i sig själv ingen sönderdelande effekt när den är kristalliserad (Grahn Andersson 2008), s.k. kalcitkristaller, se figur 27-28. Den kan vid långvarig hög fuktbelastning och förekomst av andra salter gå i lösning och omkristallisera. Vid omkristallisering bildar den skorpor som är mycket hårda och svår-lösta, se figur 29. Detta kan bl.a. beskådas på utsidan av murverk som omfogats med cement, i form av stalaktiter och s.k. *floatstone*. Det påträffas även ibland som kulör-intensivare och till synes feta fält på kalkputs som har en tät bindemedelsfilm på ytan, där kalken inifrån putsbruket har avsatts på ytan i ett glasartat kalcitskikt utanpå kalkfärgen, se figur 30-31.

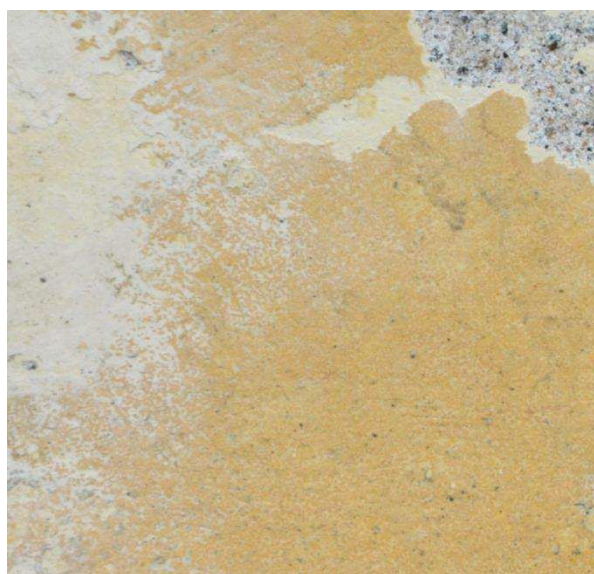
Figur 30. En glasartad fet kalcithinna ligger utanpå kalkfärg.

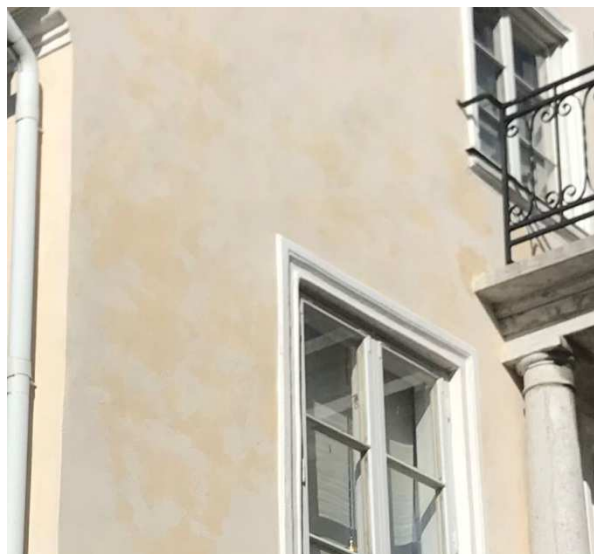
Figur 31. En kalcithinna hindrar ny kalkfärg från att fästa varpå spjälkning av yttre färgskiktet sker.

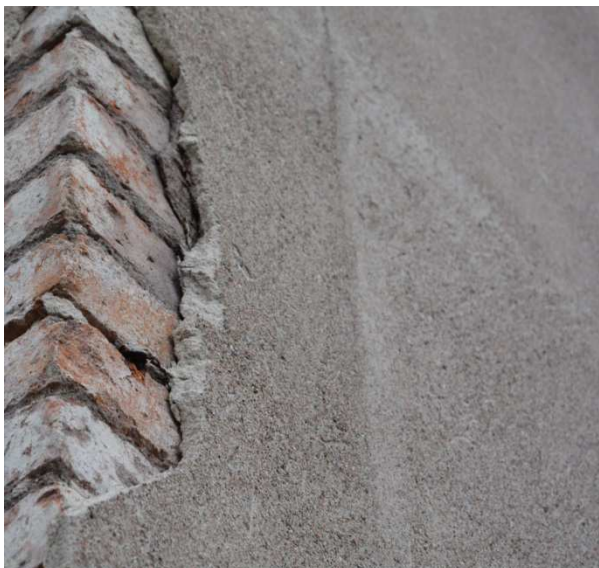
Figur 32. Yttersta skiktet på porös kalkputs från 1970-talet har ombildats genom viss omkristallisation.

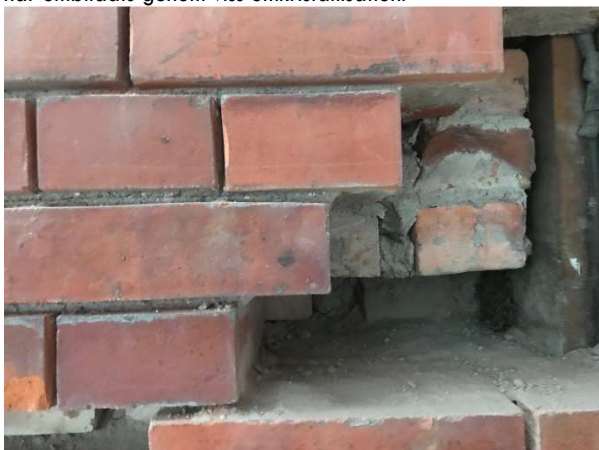
Figur 33-34. Om kalkbruk blir instängt i en fuktig mur och långvarigt exponeras för vatten löses kalken upp. Här är ett exempel från Örgryte nya kyrka där murbruket i bakmuren lösts upp bakom den täta ytan med fasadtegel och cementbruk samt ett exempel från Bohus fästning där kalken i murbruket har lösts upp bakom den täta cementfogen och avsatts på ytan.

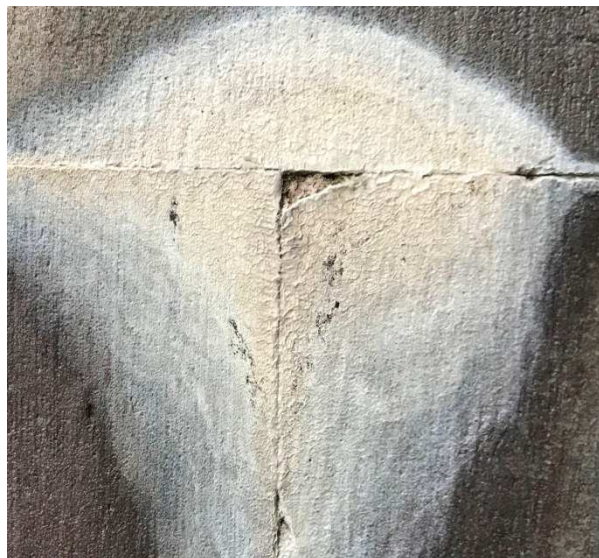
Figur 35-36. Kalk har frigjorts inuti ett murverk och avsatts som stalaktiter på ytan, här som floatstone på Lunds domkyrka och som stalaktiter på Visby ringmur.

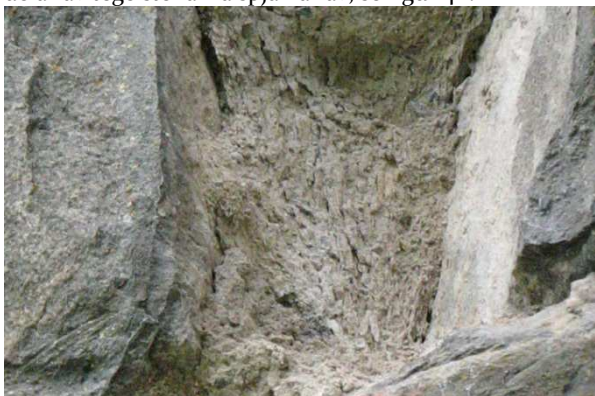
Figur 37. När kalkmurbruk fryser sönder bildas ett karakteristiskt mönster när det spjälkar/flagar i skikt.

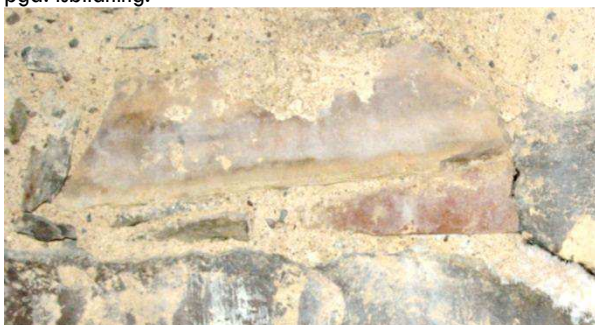
Figur 39. Ishinna som täcker en tegelsten invändigt i Tösse kyrktorn. På graniten har inte samma effekt uppstått utan det är från vattenmättat tegel som isen kunnat bildas.

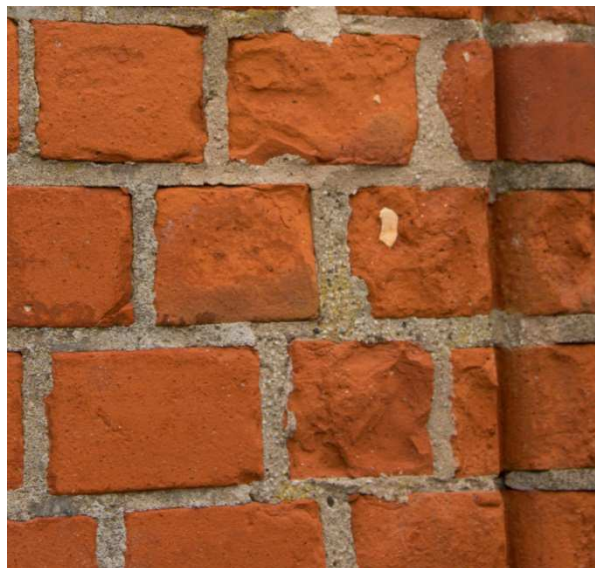
Figur 40. Frostsakat tegel där dels bara yttre täta skalet frusit av och dels där djupare frostsador gett tydligare materialförlust.

Vid minusgrader bildar vatten iskristaller som med sin expansion på ca 10 % volymökning kan spränga sönder vattenmättade porösa material (Balksten 2005). Invändigt i ouppvärmda (kyrk)torn är det inte ovanligt att det bildas tjocka lager av iskristaller då kristallerna kan bildas ganska långsamt och växa till från en vattenmättad muryta, se figurer 39 och 41. Även utvändigt syns effekten av frostsador såsom att murbruk inuti en mur fryser sönder vilket orsakar en spaltning/flagning i bruket, se figur 37. I puts kan frostrelaterade skador uppkomma mellan olika putsskikt eller mellan färg och putsskikt, se figur 38. I tegel kan is orsaka skador som innebär att delar av tegelstenarna spjälkar av, se figur 40.

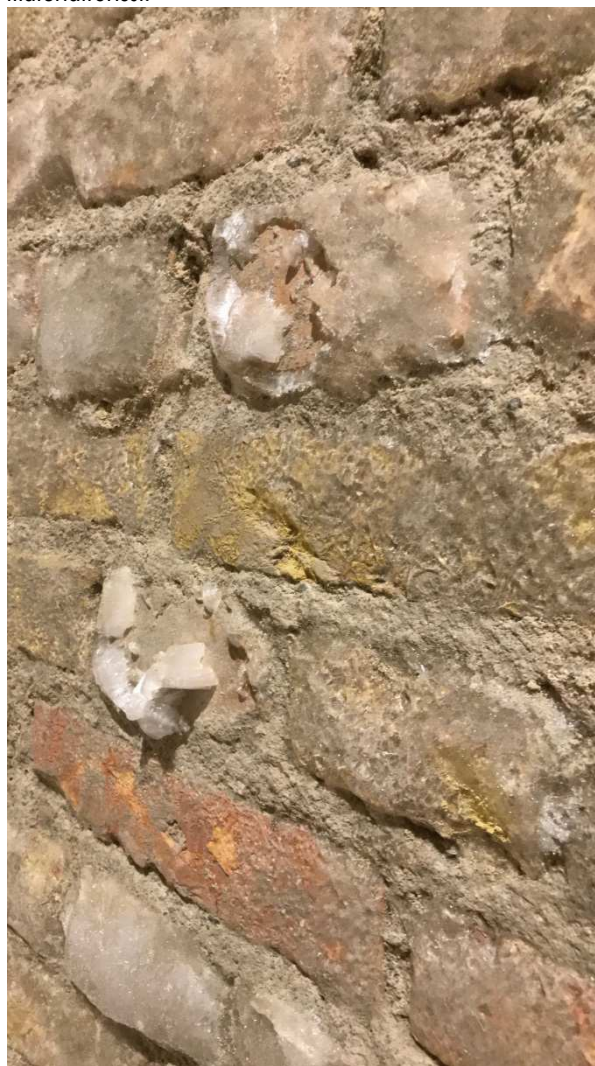
Figur 41. Ishinna som täcker hela insidan av Sjömansstrunns torn i Göteborg en vinterdag. Här har iskristallerna kunnat bilda dels ett pansarlager av is och dels trådformade kristaller om ca 2 cm.

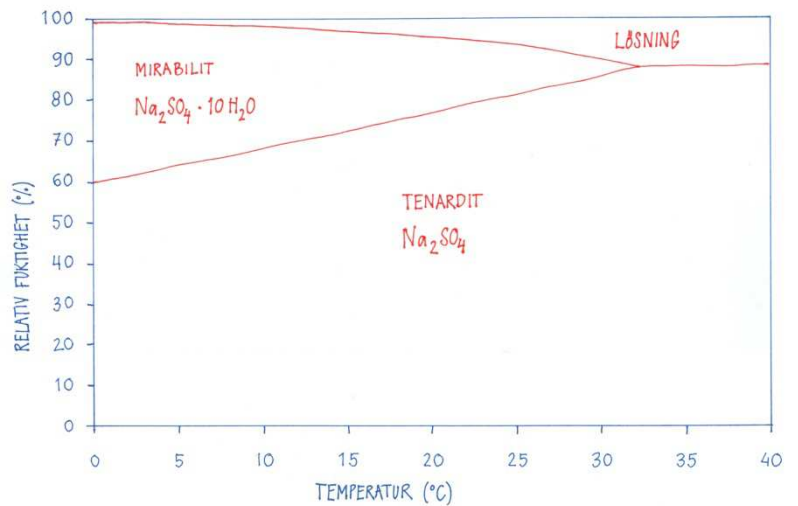
FASDIAGRAM FÖR NATRIUMSULFAT

Figur 44. Fasdiagrammet för natriumsulfat visar hur saltet rör sig mellan sina olika faser utifrån hur relativa fuktigheten och temperaturen växlar. Varje gång klimatet lokalt passerar en röd linje sker en förändring, en s.k. kristallisationscykel, och saltet ändrar kristallfas. Följden blir att kristallerna trycker sönder materialet varje gång. (Illustration efter förlaga i Camuffo et al 2010).

För exempelvis klorid kan man tydligt identifiera ett kritiskt RF för kristallisation. Men genom att natriumsulfat kan övergå i olika faser enligt figur 44 så finns det inte ett enskilt kritiskt RF att förhålla sig till (Flatt 2002).

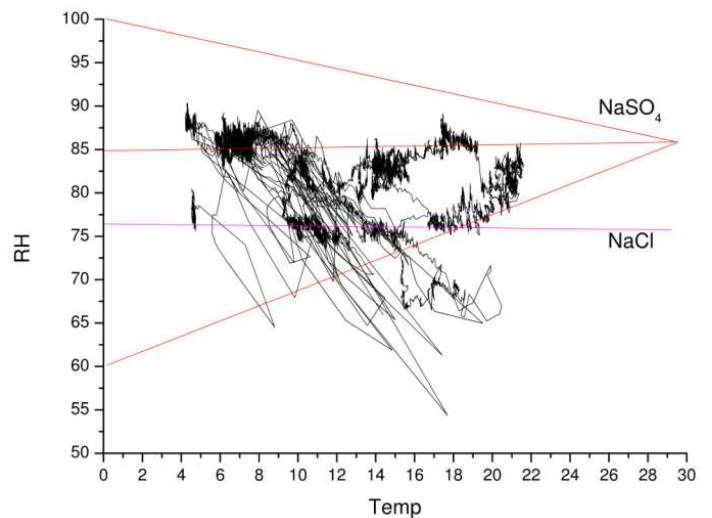
Figur 45. Här visas ett diagram över en klimatmätning i en saltskadad kyrka på Gotland där man kan se hur ofta klimatet passerar över dels natriumkloridens kritiska RF, dels mellan natriumsulfatets två kristallfaser. Bl.a. solinstrålning har direkt effekt på mikroklimatet på en vägg. (Illustration Magnus Wessberg, Kulturvård, Uppsala universitet.)

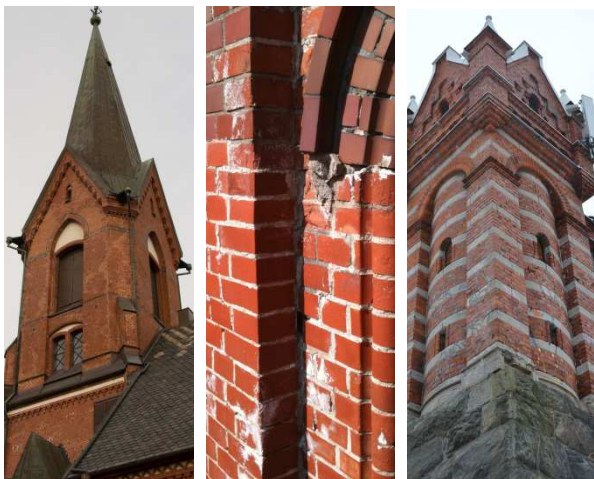
Figur 46. Skadorna är tydligt koncentrerade efter väderstreck.

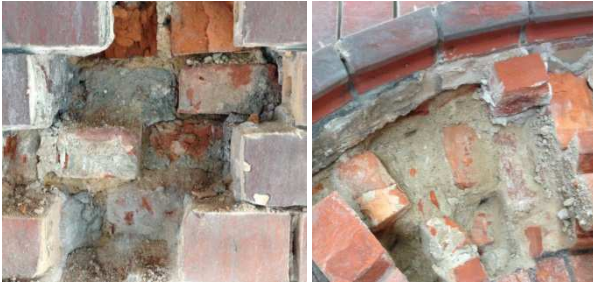
Figur 47. Här visas hur fukt som ansamlas inuti murverket ger upphov till så kallad murröta; tegelstenarna har frusit sönder och delar sig medan kalkbruket har antagit karaktären och egenskaperna av blöt sand. Exempel från Örgryte nya kyrka.

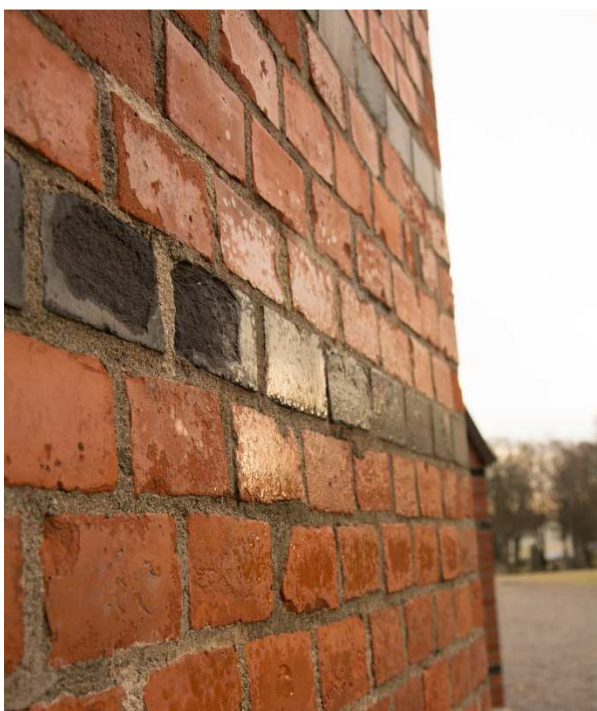
Figur 48. En hydrofoberad yta på Högsätters kyrka där det syns hur vatten pärlar sig på hela tegelytor. Här är dock många vittrade tegelytor som vittnar om att vittringen är en ständigt närvarande process och då är hydrofoberingen inte lämplig eftersom det kan ge ökad vattenbelastning på skadade fläckar.

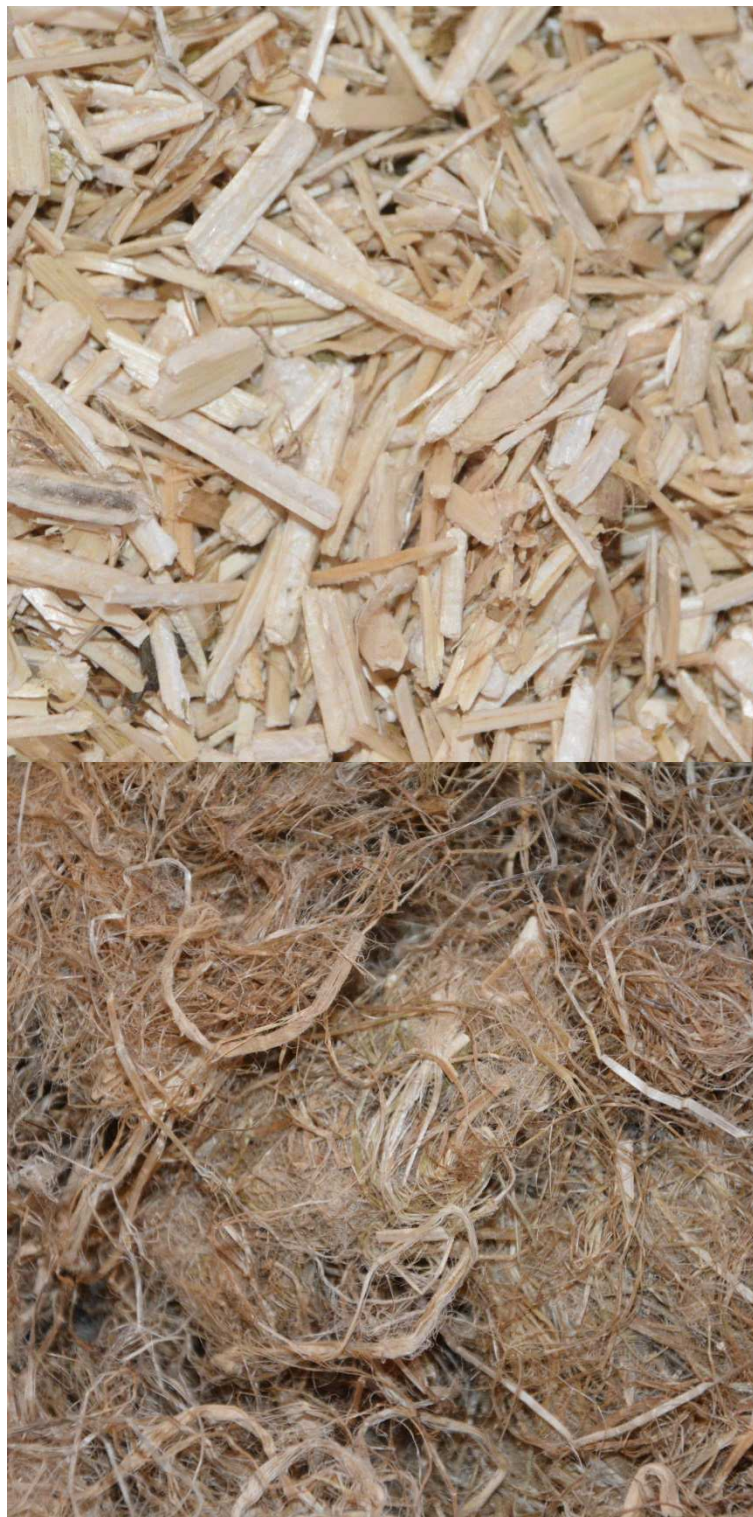
Figur 4-5. Hampans vedämnen, skävor syns i övre bilden och hampans fibrer så som den ser ut när den används till hampafiberisolering syns i nedre bilden. Foto: Kristin Balksten

Det är just skävorna som används när man bygger med hampa och kalk. Fibrerna och vedämnen, se Figur 4-5, har olika kemisk uppbyggnad. Fibrerna har lågt innehåll av lignin, vilket gör dem väl lämpade för pappersproduktion (van der Werf 1994) och andra ändamål som nämnts ovan. Vedämnen däremot har ett lågt innehåll av pektin vilket gör att de är mer lämpade för användning i kombination med ett kalk- eller cementhaltigt bindemedel i och med att pektin bromsar upp bindemedlets bindetid (Dalmy et al. 2010).

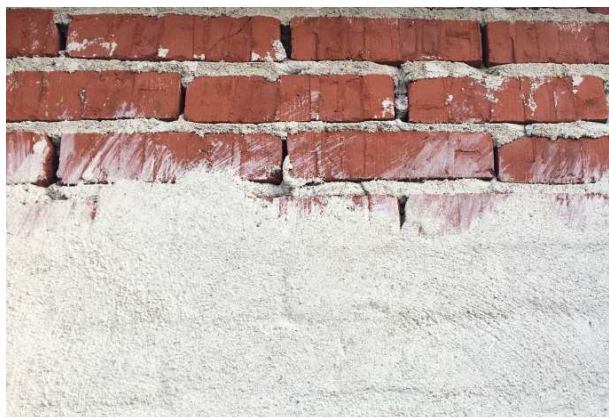
Figur 6. Kalkputs under applicering på en tegelvägg. Foto: Paulien Strandberg

Kalksten har sedan medeltiden bränts och använts mycket i Sverige, främst som bindemedel i puts- och murbruk men även i form av kalksten som byggsten. Idag används kalkbruk (Figur 6) mest för reparation av äldre bebyggelse som mur- och putsbruk. I modern byggnadsteknik förekommer det oftare i kombination med cement, exempelvis som KC-bruk.

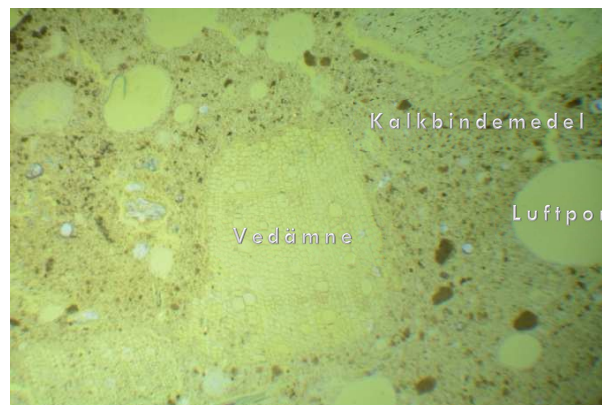
Figur 7. Hampakalk sett i genomskärning i polarisationsmikroskop visar hur hampans vedämnen omsluts av kalkbindemedel. Tunnslipet är tillverkat av Petrolab och analyserat genom polarisationsmikroskop Brunel SP-1500XP av Kristin Balksten. Underkant bild motsvarar 2,65 mm.

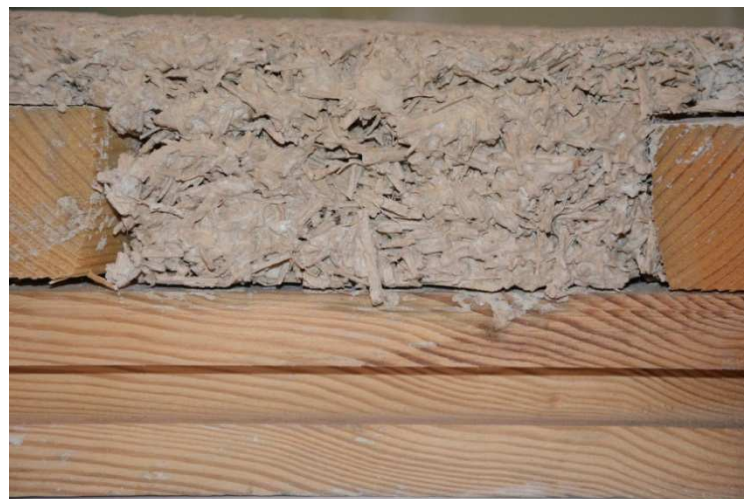
Figur 9. Hampakalk av torrsläckt Ölandskalk och hampaskävor, som bärs av diagonala ribbor på plankstomme. Foto: Kristin Balksten

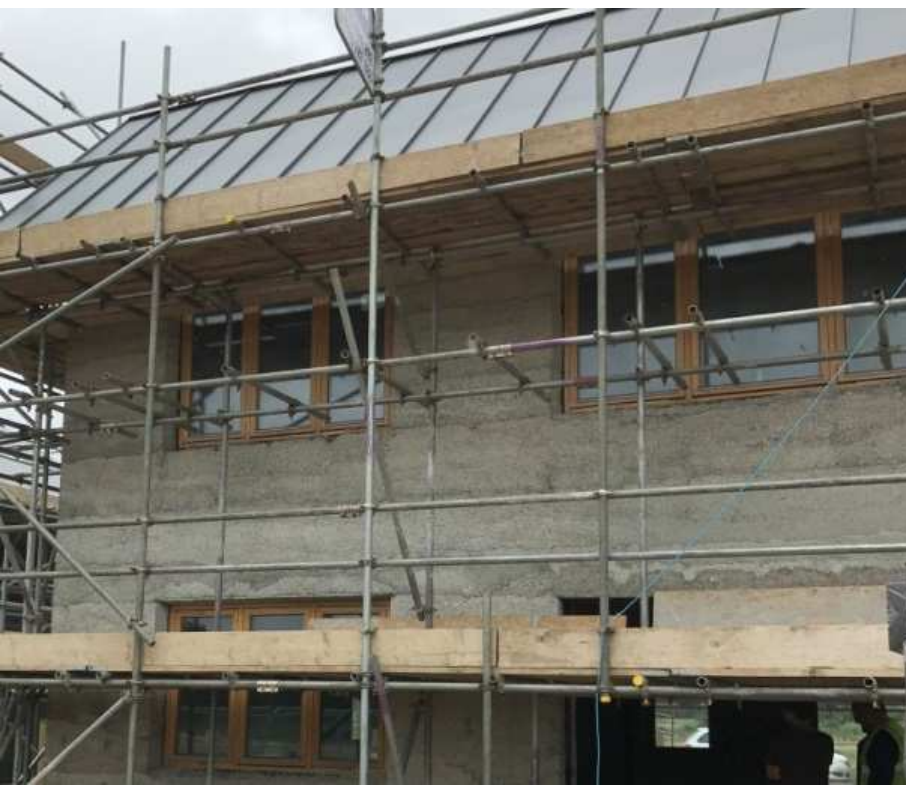
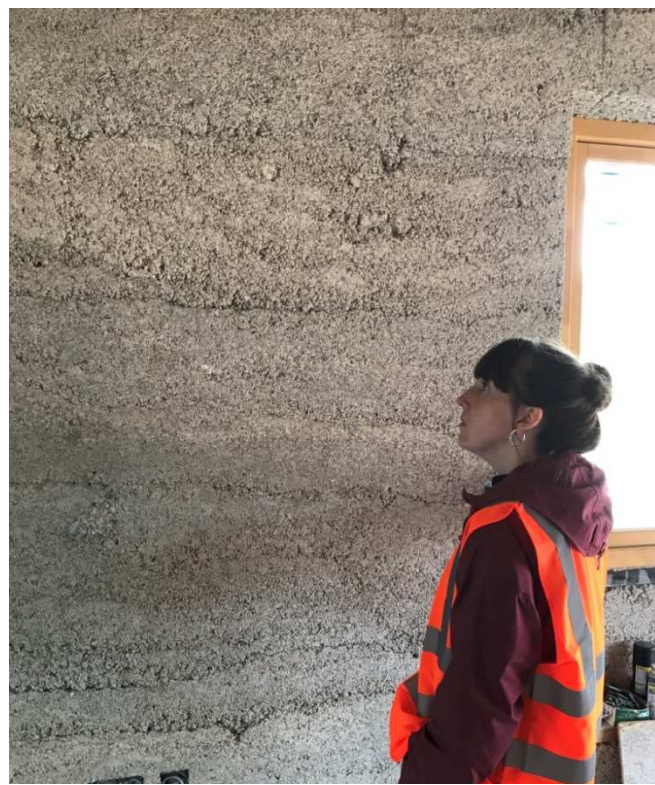
Figur 7-8. Hampakalkhus under uppförande i England. Här syns ett exempel på piséteknik som tillämpats där Anna iakttar de olika lagren som väggen är uppgjutna i. Väggarna skall överputsas såväl in- som utvändigt. Foto: Kristin Balksten

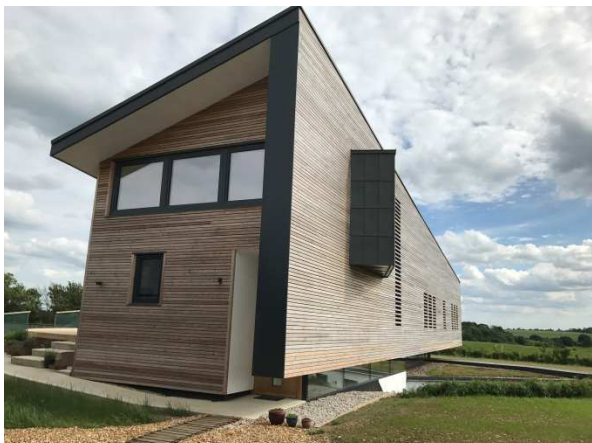
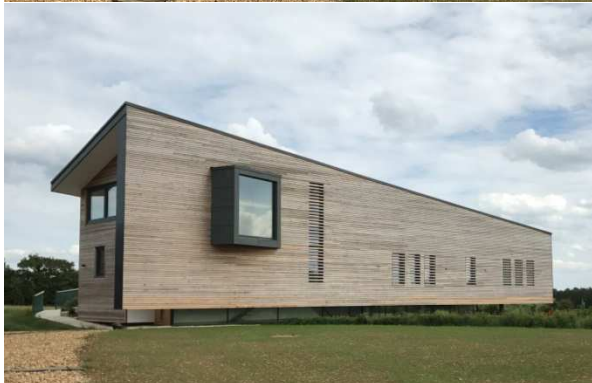
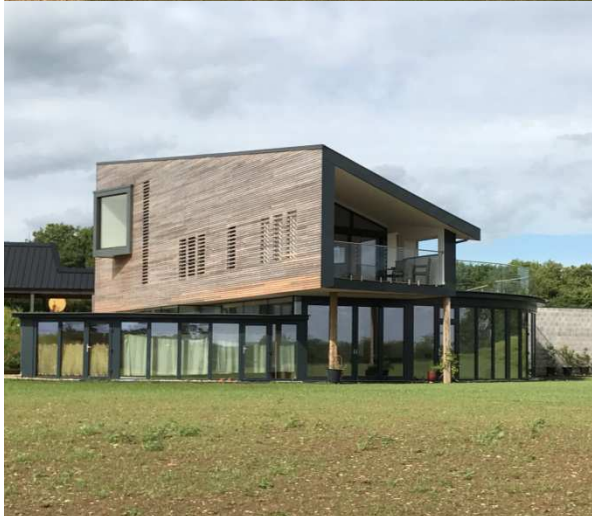
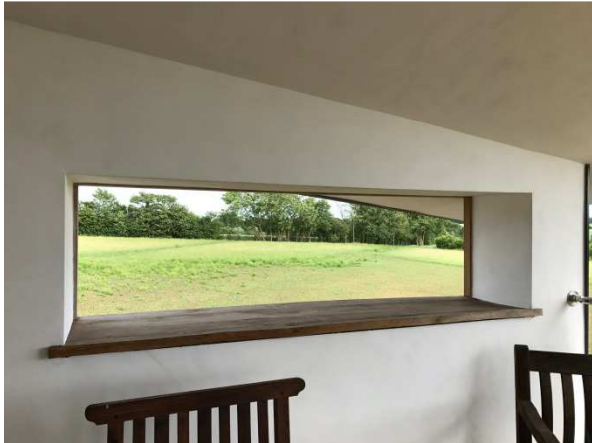
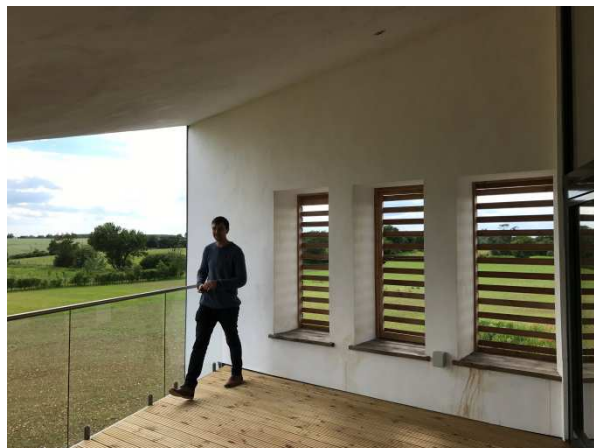
Figur 10-14. Clay Hill Farm i Lavenham, England som ritats av Modece Architects får representera ett spännande exempel på en modern hampakalkbyggnad där väggarna utgörs av hampakalk i regelstomme. Invändigt är hampakalken kalkputsad och utvändigt klädd med panel. Byggnaden har många spännande lösningar ur ett ekobyggperspektiv och är byggt för att både hus och natur ska hålla länge (www.modece.com, 2017-07-01). Foto: Kristin Balksten

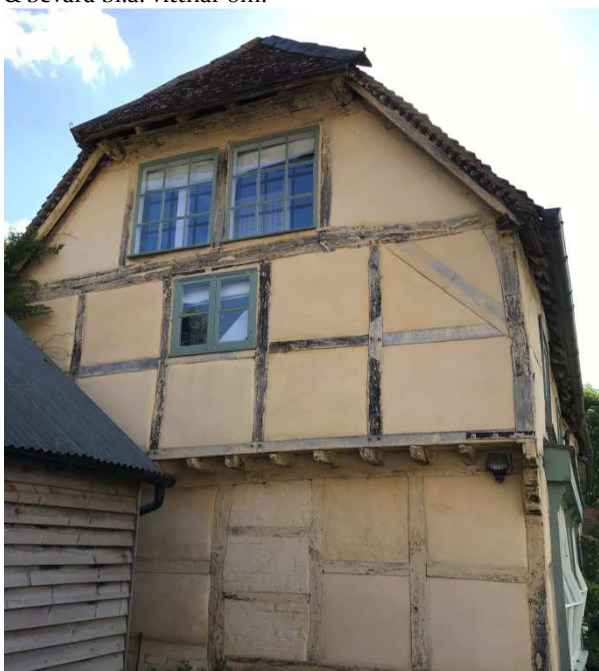
Figur 17. Ett gammalt korsvirkeshus tillhörandes Marianne Suhr med hampakalk som fyllnadsmaterial i korsvirkessommen. Foto: Kristin Balksten

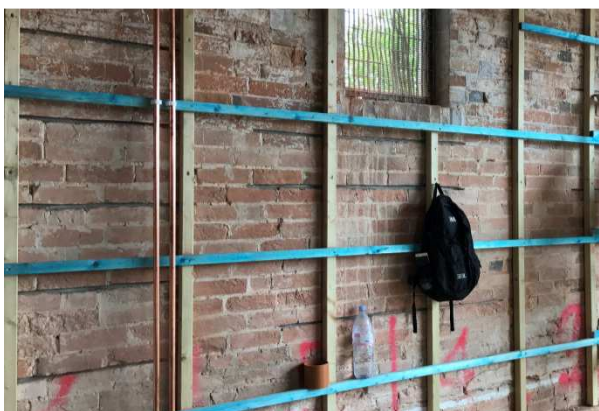
Figur 18. En gammal tegellada skall omvandlas till bostadshus och då används hampakalk som invändigt isolerskikt där en träkonstruktion bär ett tjockt skikt av hampakalk som putsbärande skikt. Foto: Kristin Balksten

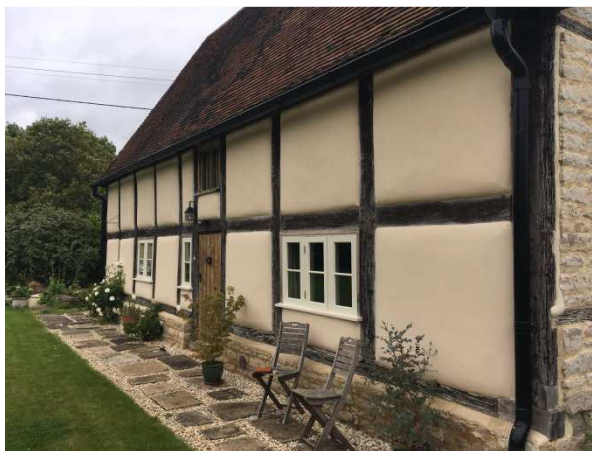
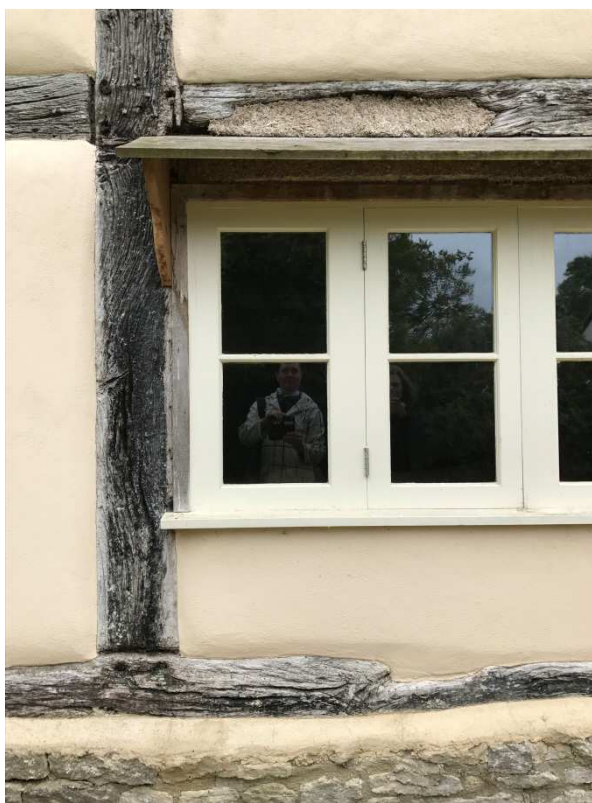
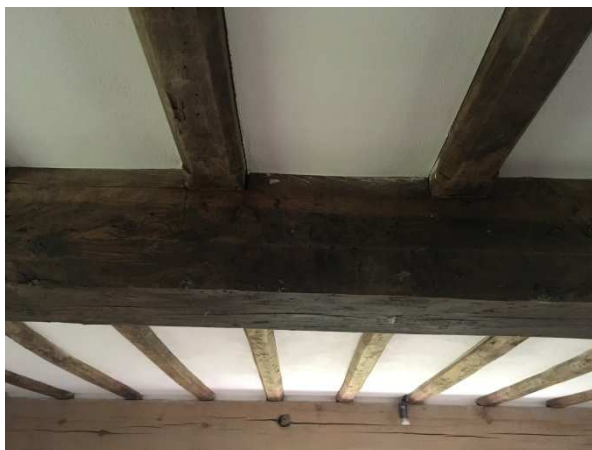
Figur 19-21. Efter att en listad engelsk kulturbyggnad skadats av brand återuppbyggdes det med hampakalk som putsbärande skikt såväl i korsvirkessommen som i invändiga tak. Foto: Kristin Balksten

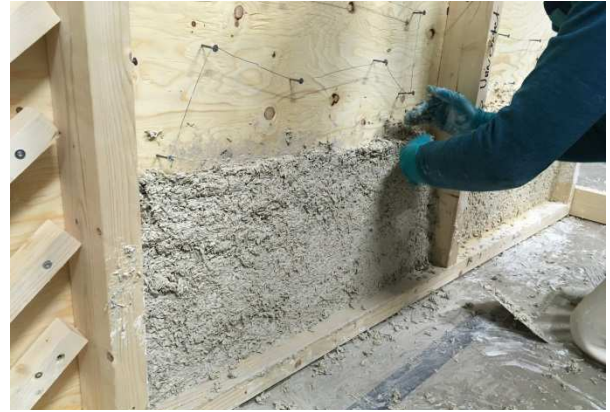
Figur 25. exempel på hur hampakalken kan fästas till underliggande konstruktion, med hjälp av befintliga ribbor eller med glesstätt ståltråd. Putsnät är i regel för tät för att det skall vara lätt att få in hampakalken bakom. Foto: Paulien Strandberg

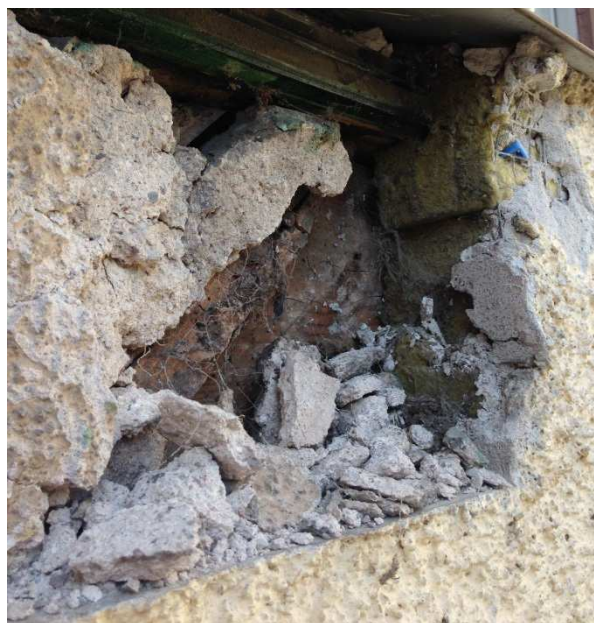
Figur 1. Tilläggsisolering med mineralull på bulhusstomme, Östermur 28 i Visby. Foto: Anna Donarelli

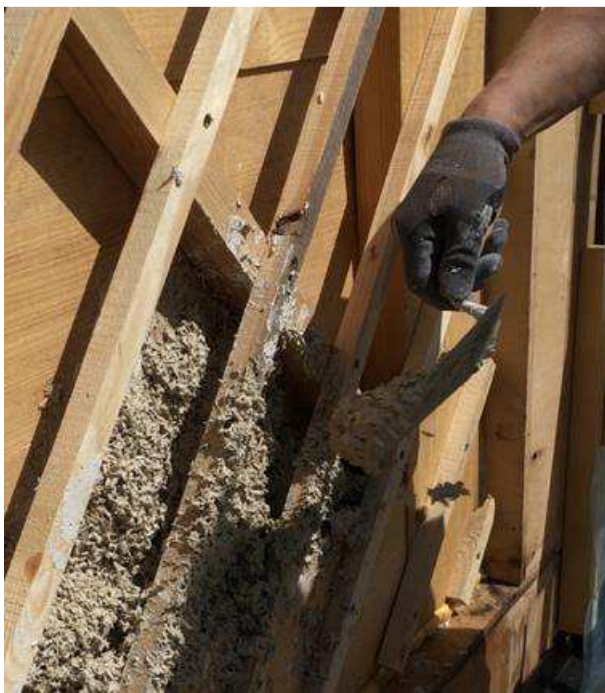
Figur 2. Hampakalk slås på en skiftesverksvägg. Foto: Paulien Strandberg-de Bruijn.

Både när det gäller reveterade träväggar och putsade tegelväggar kan hampakalken appliceras på samma sätt som en kalkputs; att materialet slås på underlaget som en utstockning, se figur 2.

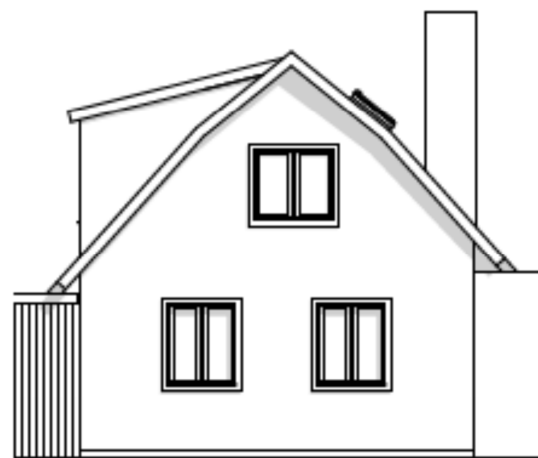
FASAD ÖSTER

Figur 5. Östra gaveln. Ritning: agraf.se

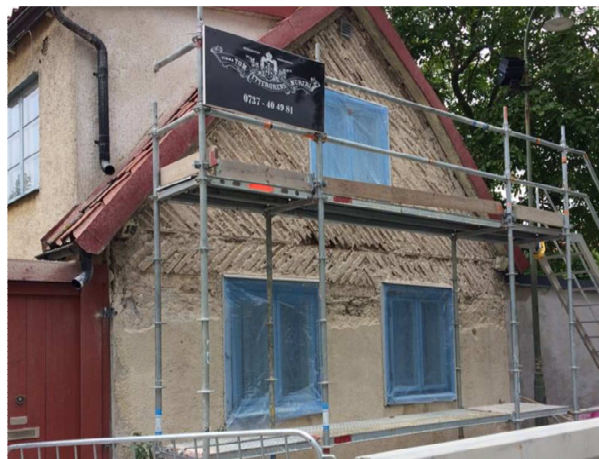
Figur 6. Gavelspetsen med sina diagonala ribbor. Nertill är kalkstensmurverket och dess puts bevarade. Foto: Anna Donarelli

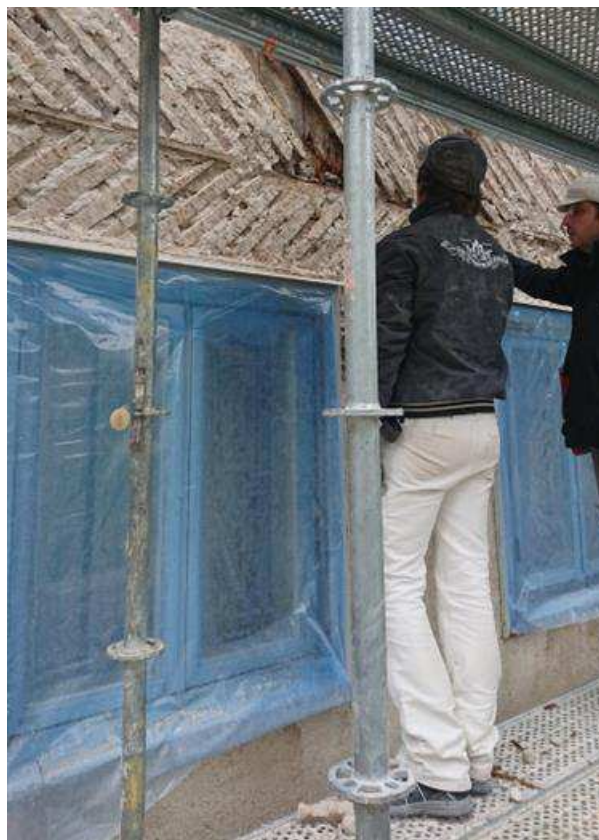
Figur 7. Tom och Pär dokumenterar väggen med dess konstruktion, material och gamla skador. Foto: Anna Donarelli

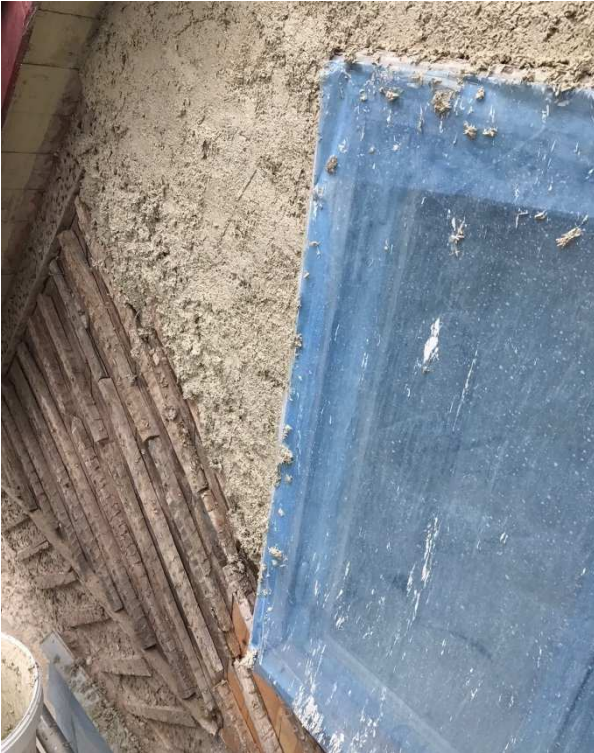
Figur 8. Hampakalk under påförande. Hampakalken bygger så bra att det räckte med ett påslag som fyllde mellan och utanpå ribborna. Foto: Anna Donarelli

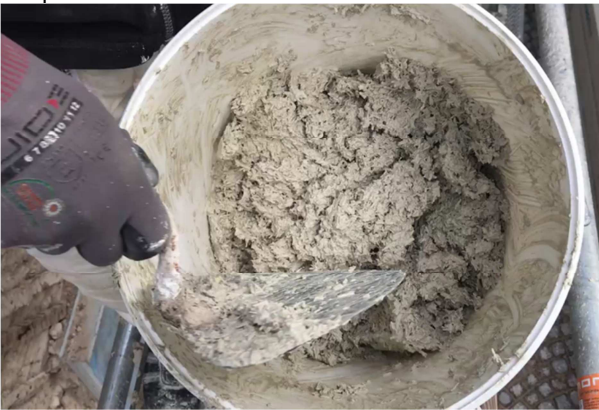
Figur 9. Hampakalkbruk som kan putsas för hand som ett vanligt styvt kalkbruk. Foto: Tom Yttergren

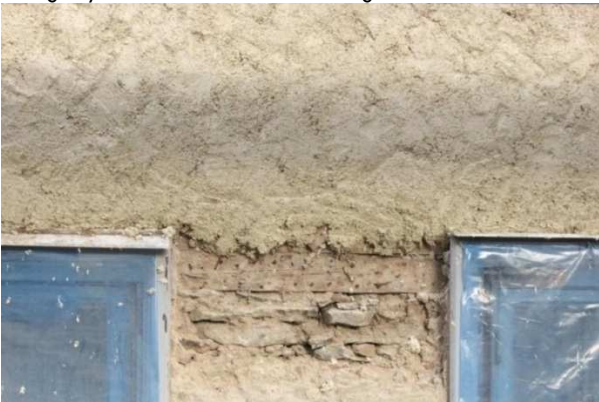
Figur 10. När hampakalken har härdat utgör den ett mycket bra underlag för kalkputs. Här går den i liv med den gamla kalkstensstommen. Foto: Anna Donarelli

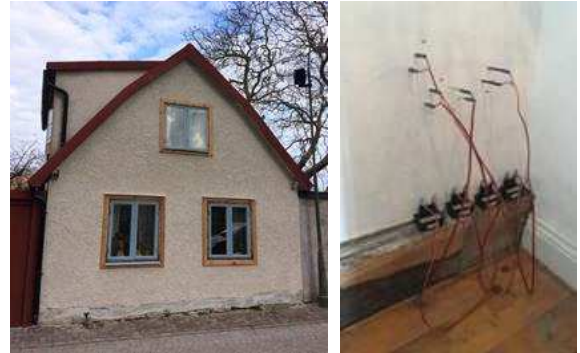
Figur 11. Byggnaden efter putsens färdigställande. Mätsondror för att logga fuktnivåer i väggen har satts in från insidan på övervåningen. Foton: Paulien Strandberg-de Bruijn

Sensorer (Omnisense) för övervakning av temperatur och fukttinnehåll placerades på fyra olika djup i väggen, se figur 11. Fuktkvotstift placerades på 20, 80, 110 och 140 mm djup sett från insidan väggen. För varje mätpunkt monterades två fuktkvotstift inuti väggen på ett avstånd av 30 mm från varandra. Dessa skickade sedan en signal till en Gateway som placerats inuti huset, en mätning per timme. Temperatur och relativ fuktighet mättes även i utomhusklimat, några meter från huset.

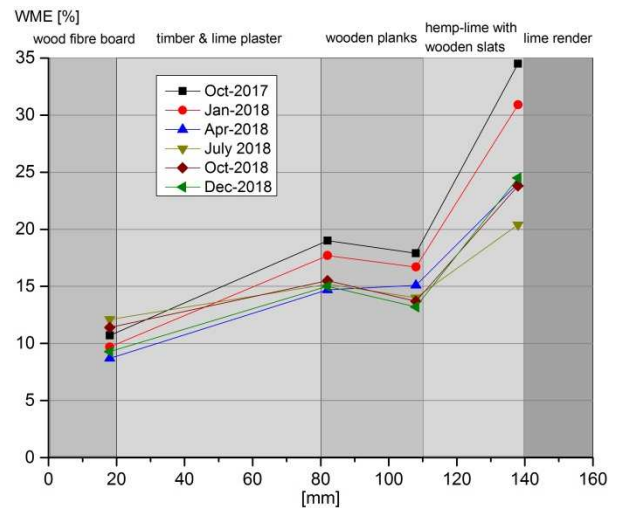
Figur 12. I figuren ovan markeras väggens olika skikt med de blå vertikala linjerna, för beskrivning se figur 13. Mätsondror B1-B4 sitter på 20, 80, 110 respektive 140 mm djup från insida vägg.

Fuktmätningar visade att det under första vintern fanns en viss mängd byggfukt inuti väggen (se okt-17 och jan-18) som under efterföljande år har minskat högst väsentligt. Vad som är intressant att notera är att även om ytputsen fuktas av väder och vind påverkas inte fuktnivåerna på djupet i väggen nämnvärt av detta utan det är framförallt i yttre delen av hampakalkskiktet som fuktnivåerna stiger. Detta resultat överensstämmer med tidigare forskningsresultat av hampakalkväggar (de Bruijn 2012) som visat att fuktnivåerna är låga en bit in i hampakalkskiktet tack vare kalkputsens.

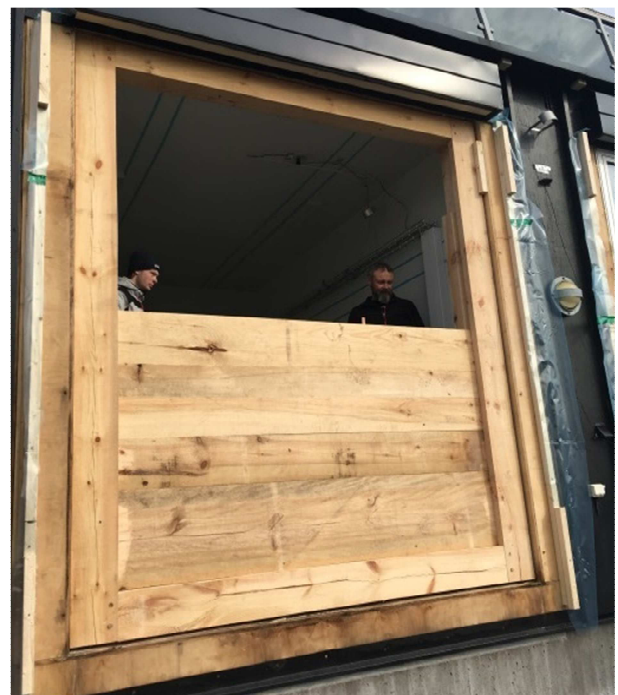
Figur 15. Bulhusvägg under uppbyggnad av HN Byggnadsvård och Kristoffer Fredriksen. Foto: Paulien Strandberg

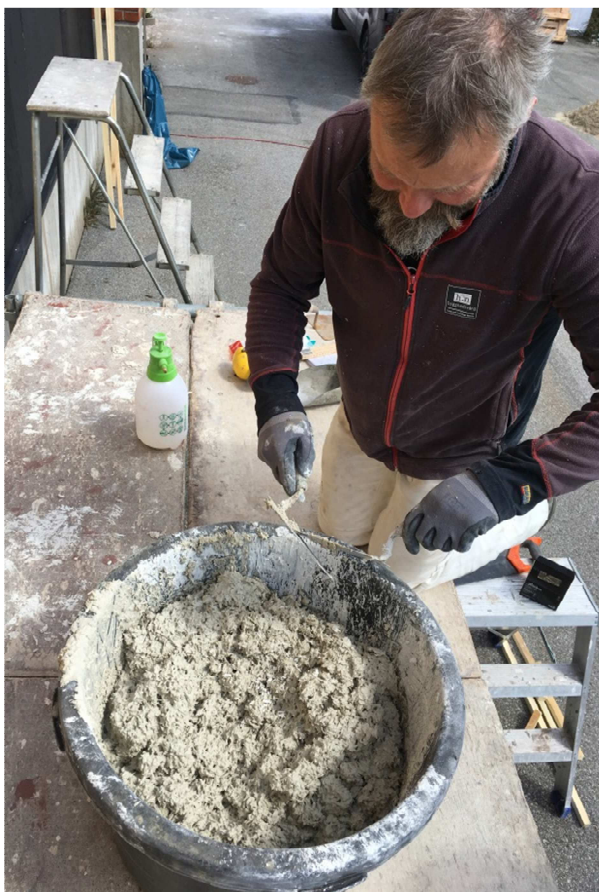
Figur 16. Konsistensen på hampakalk med blandningsförhållande 4 spann kalk/7 spann hampa/4,25 spann vatten kan anas i "rullen". Foto: Paulien Strandberg

I bulhuskonstruktionen användes prima furu med traditionell sammanfogningsteknik med dymlingar. Hampakalken bestod av kalk typ NHL3,5 från St Astier, Frankrike samt hampaskävor levererade av Hampaprodukter i Grästorps. Hampakalken blandades i volym med 4 delar kalk till 7 delar hampaskävor och 4,25 delar vat-

ten. Det gav en konsistens som möjliggjorde att hampakalken kunde slås på väggen. Det var en avvägning mellan vad som är smidigt att arbeta med och vad som ger bäst isoleringsvärde – mer hampa ger lägre λ -värde, mer kalk ger ökad smidighet och bearbetbarhet.

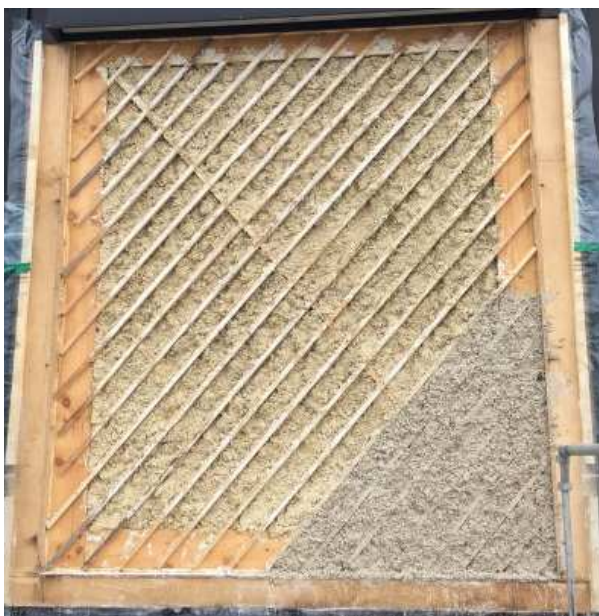
Figur 17. Bulhusvägg som putsas med hampakalk, i två påslag. Foto: Paulien Strandberg

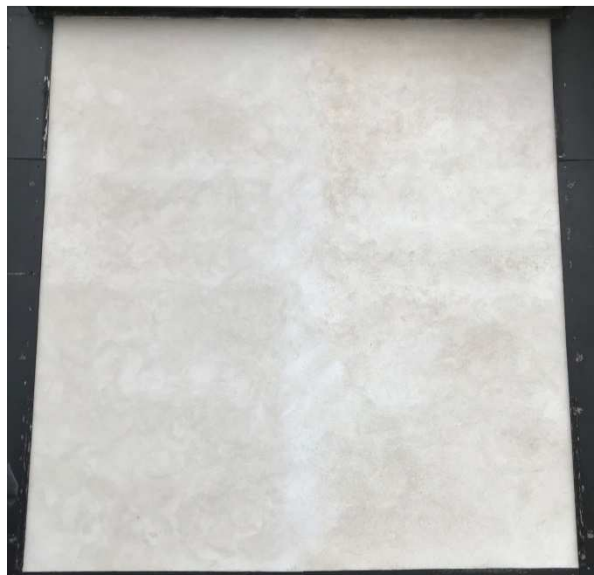
Figur 19. Puts bestående av dels NHL-kalkbruk (t.v.) och dels luftkalkbruk (t.h.). Foto: Paulien Strandberg

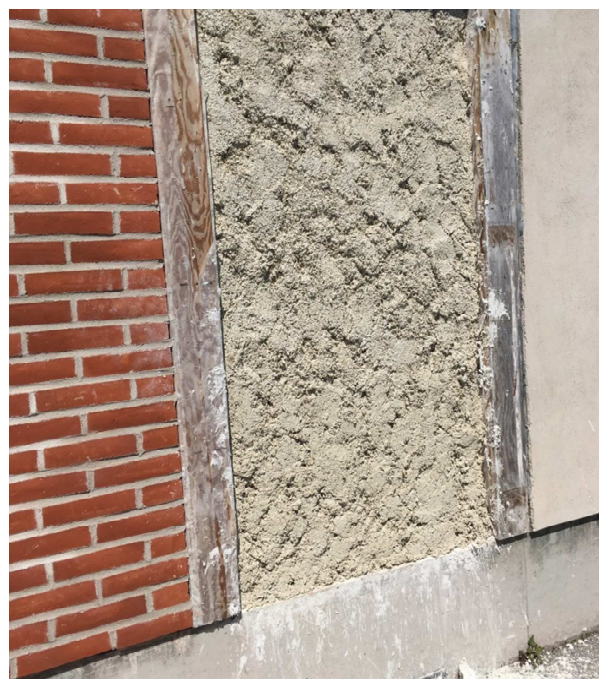
Figur 28. Utvändig tilläggsisolering av hampakalk under uppbyggnad. Till vänster; tegelvägg med invändig hampakalk.
