HAMPAKALK

Tilläggsisolering på reveterade trähus och saltskadat tegelmurverk

Redaktörer – Kristin Balksten & Paulien Strandberg-de Bruijn

Slutrapport 2019

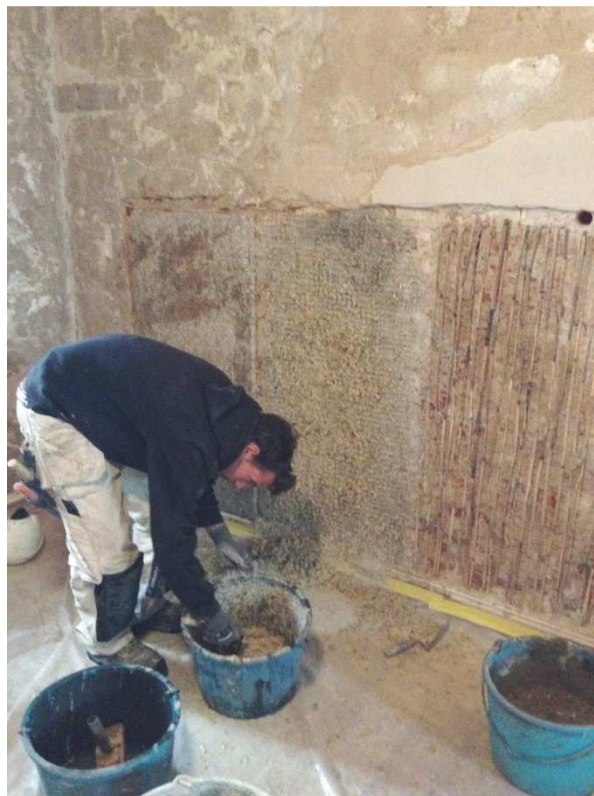
Figur 1. Tre provytor under tillverkning i Örgryte nya kyrka.

Provyta 1: Träullit 25 mm, monterades direkt mot den gamla putsen. Kalkputs av NHL 3,5 1:1,5 till ett lager puts. Bearbetningen av ytan har utförts med träbräda (kanitz eller masonitbräda) efter att bruket

Provyta 2: Rostfritt putsnät på ca 1 cm distans från väggen bär upp hampakalk i ca 2 cm. Hampakalken blandades först 1:3 (kalk/hampaskävor). Det var för svårt att slå och få till att fästa varför andra påslaget gjordes med ca 1:1 kalk/ hampaskävor. Svårt att applicera för hand när det är hampa och kalk om kalkmängden under en viss gräns (det bör sprutas). Ytputs av kalkbruk NHL3,5 1:1,5 till ca 2 cm påslag. Bearbetningen av ytan har utförts med träkanitz efter att bruket var skurtorrt så att en öppen yta lämnats.

Provyta 3: Reveteringsmatta av vass och galvaniserat trådnät. Lerbruk med hampaskävor 1:2:0,5 (lermjöl/sand/ hampaskävor) i ett påslag upp till ca 2 cm. Mycket lätt och smidigt att applicera. Kalkbruk NHL2 1:1,5 till ett ca 2 cm påslag för ytputs. Bearbetningen av ytan har utförts med träkanitz) efter att bruket varit skurtorrt så att en öppen yta lämnats (Balksten 2017).

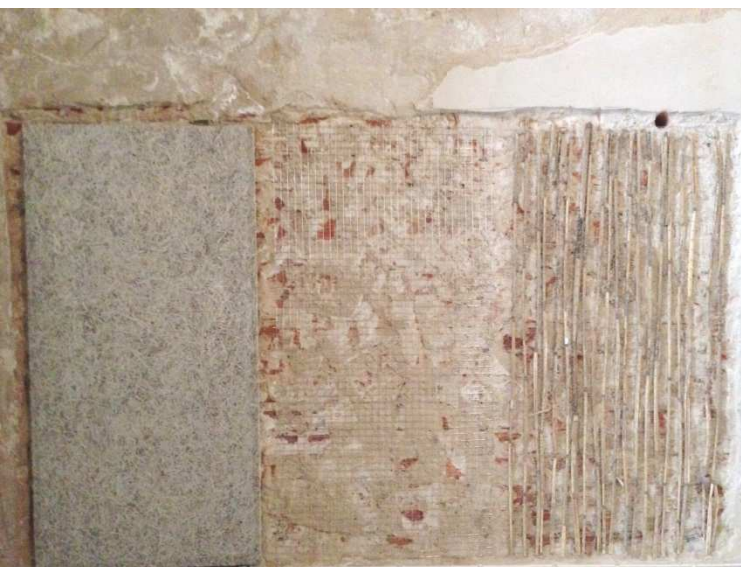
Figur 2. Det putsbärande skiktet; 1) träullit, 2) putsnet och 3) vassmatta. Dessa sitter dikt an mot tegelmurverket som frilagts bakom den saltvittrade putsen.

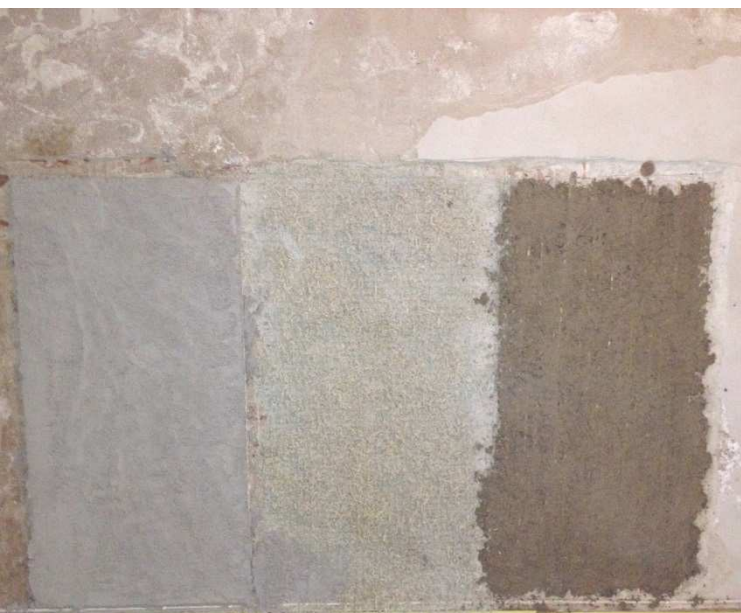
Figur 3. Första påsletet fick torka i ett par veckor innan ytputsen slogs på.

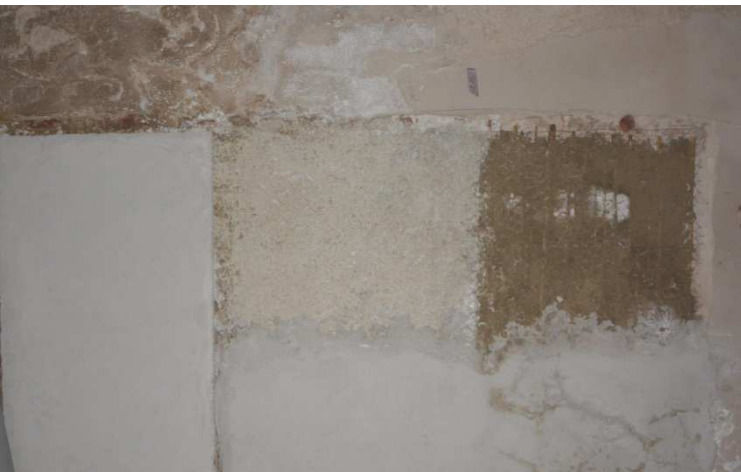
Figur 4. Utvärdering av provytor efter 1,5 år visar att putsen utanpå träullit och hampakalk saknar saltgenomslag till skillnad från putsen på lerbruk som har saltgenomslag.

Efter 2,5 år är provytorna intressanta att utvärdera. Inga salter har avsatts på ytan med träullit eller hampakalk som putsbärande. Däremot den putsytan som har lerputs som putsbärande har rikligt med salter på ytan. Likaså har salter vandrat genom lerputs lagret men på hampakalkens yta syns mest salter som fallit ner från väggen ovanifrån.

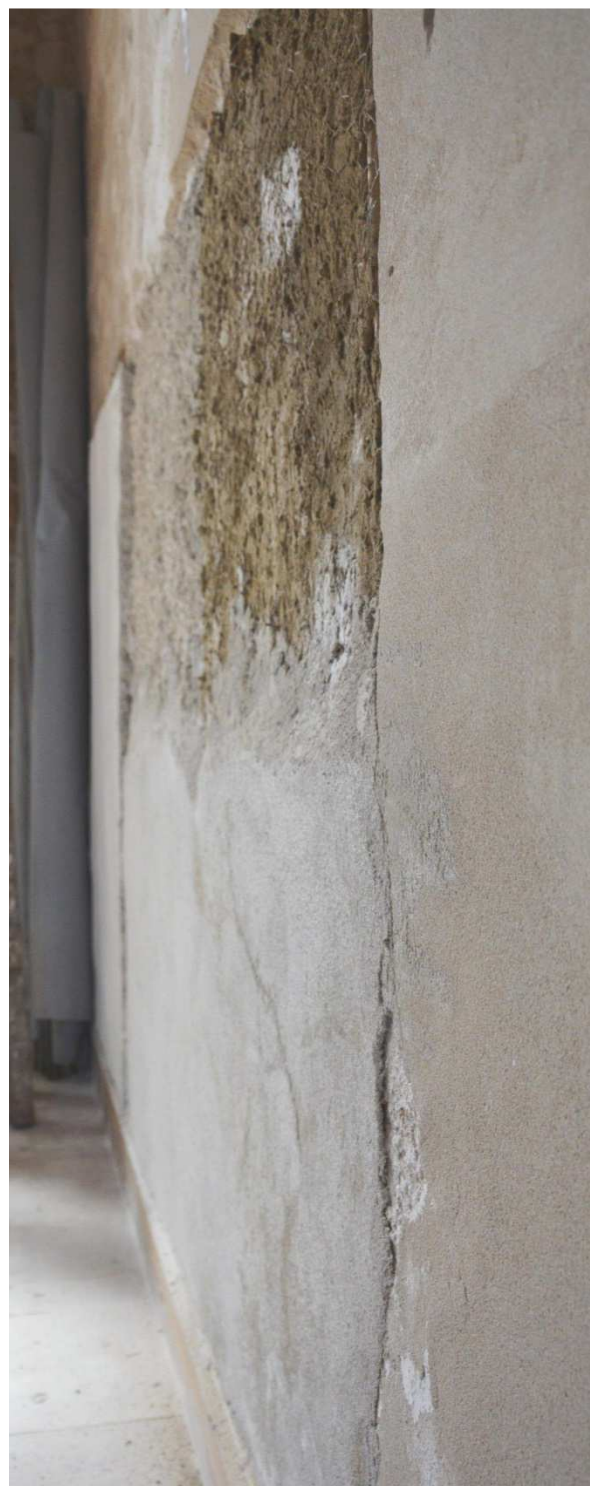
Figur 5. Salterna har gått igenom lerputs lagret men på hampakalken och dess putsyta syns inga salter som avsatt sig på ytan.

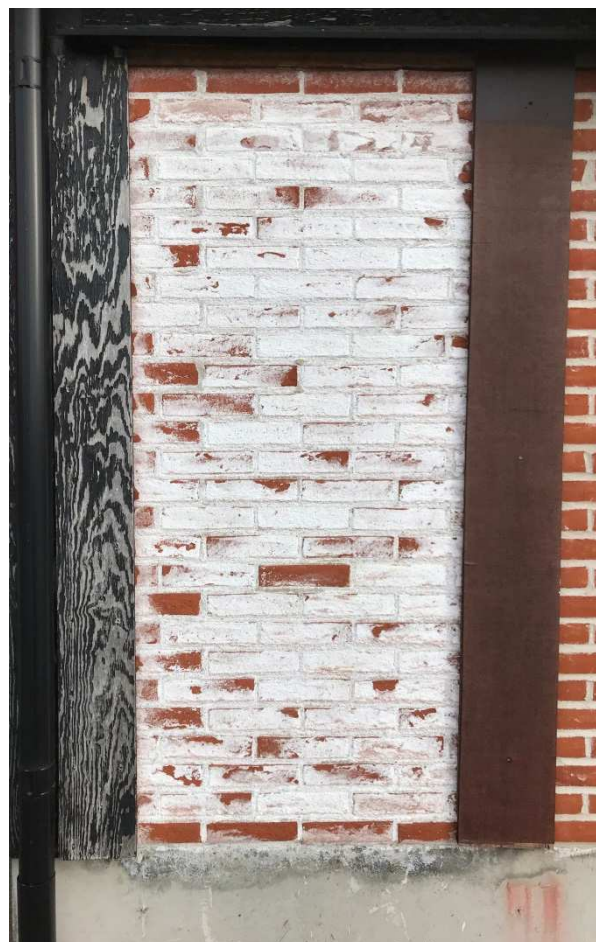
Figur 7. Provmur A, med det extrema saltinnehållet som syns på ytan.

Skikten är studerade okulärt på plats, genom tunnslip av hampakalken samt genom att ta ut prov i en borrkärna och mäta en saltprofil. På utsidan av väggen är syns rikliga saltutslag på teglets yta, se Figur 7 och 8. På insidan av putsen syns dock inga spår av salt och i hampakalkskiktet är mängden salt låg, se tabell 1. På insidan har rummet varit uppvärmt med en lägsta temperatur om 19 °C. Utsidan av väggen är riktad mot söderläge och den har därför haft en avsevärd temperaturvariation, under dygn såväl som årstid. Väggen kan därför sägas representera en söderfasad som vanligen är den som är mest utsatt på en byggnad.

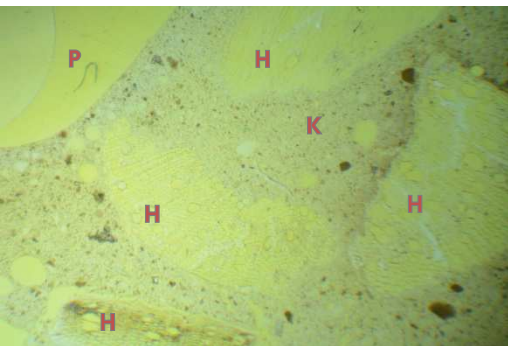
Figur 10. Hampakalk uttaget på 115-130 mm djup i vägg A, dvs närmast teglet. Polarisationsmikroskopbild av tunnslipet visar, liksom i föregående bild, en homogen kalkmassa (K) som omsluter hampaskävorna (H). I kalkmassan finns runda luftporer av varierande storlek (P), mestadels är de väl avgränsade från varandra utan förbindning via kapillärporer. I hampaskävornas fiberriktning syns även dess egna porstruktur som följer fiberriktningen. Nederkant varje foto visar 2,65 mm av provet.

Från hampakalken har tunnslip låtit tillverkas av Petro-lab i Cornwall. Därefter har de studerats och fotograferats i polarisationsmikroskop Brunel SP1500-XP hos Balksten Byggnadsvård, för att se om man kan förstå materialets verkningsätt genom dess porstruktur. Här syns tydligt hur kalken omsluter varje hampaskäva och att det finns två typer av porstrukturer, en i kalkpastan och en i hampans egna porstruktur. Spår av vittring pga. salt går inte att utläsa i dessa prover, snare syns alla porerna vara i sitt ursprungliga skick med runda porväggar till synes opåverkade.

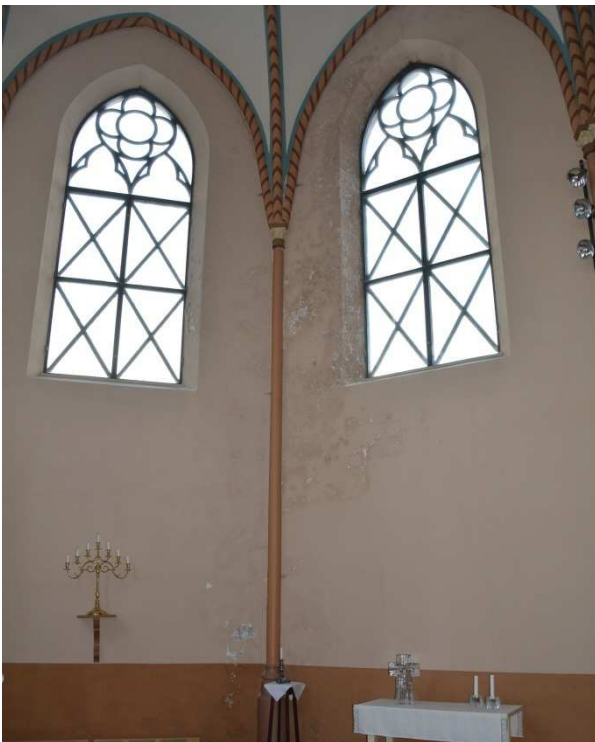
Figur 13. Väggfälten i koret som nu omputsats pga. återkommande saltskador. Foto: Kristin Balksten

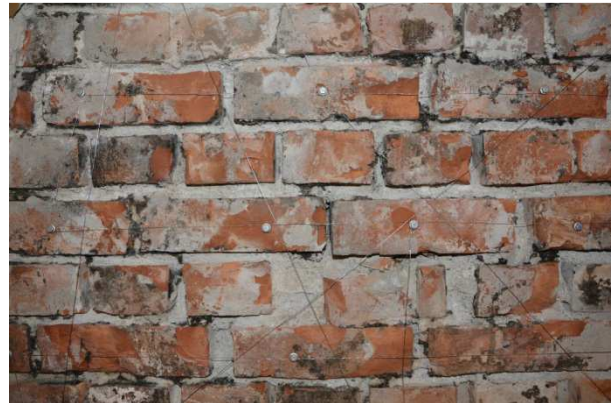
Figur 14. Där skadad puts har avlägsnats har även del av asfaltbeläggningen – framförallt i fogar – avlägsnats. Små lagningar fästs med ett armerande virrvarr av ståltråd som putsbärare. Foto: Kristin Balksten

Sedan tidigare fanns två system för att fästa putsen vid väggen på ställen där teglets sugförmåga förlorats pga. tät asfaltstrykning – putsnät samt ståltråd på spik. Beroende på skadans storlek och omfattning tillämpades fortsatt dessa båda två system. För mindre skador virades rostfri ståltråd runt betongskruv, för större ytor fästes ett grovmaskigt hönsnät med betongskruv och brickor, se figur 14 respektive 15.

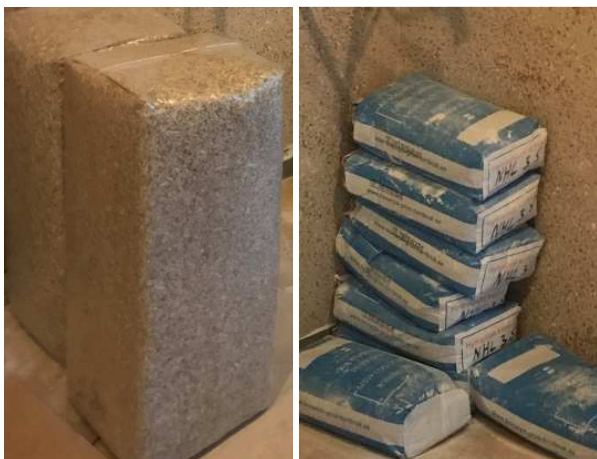
Figur 16. Hampaskävor på bal och NHL-kalk i säck.
Foto: Kristin Balksten

Hampakalken har tillretts av fransk hydraulisk kalk NHL3,5 och hampaskävor. Blandningsförhållandet blev 1:1 i volym mellan kalk/hampa och det anpassades för att ge ett smidigt bruk som lätt gick att slå på tegelväggen, i ett lager som kunde jämnas till med rättkäpp. Tjockleken har anpassats efter den tidigare putsen och hampakalkskiktet ersätter här grundning/utstockning och byggdes i tjocklek 1-3 cm beroende på vilken yta som skulle putsas och hur tjock den totala putstjockleken varit tidigare.

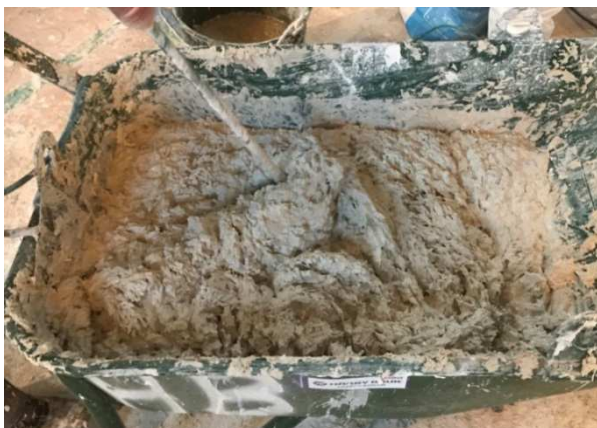
Figur 17. Konsistensen på hampakalken kan anas från bilden ovan (jämför med bruket som användes i fallstudierna). Foto: Kristin Balksten

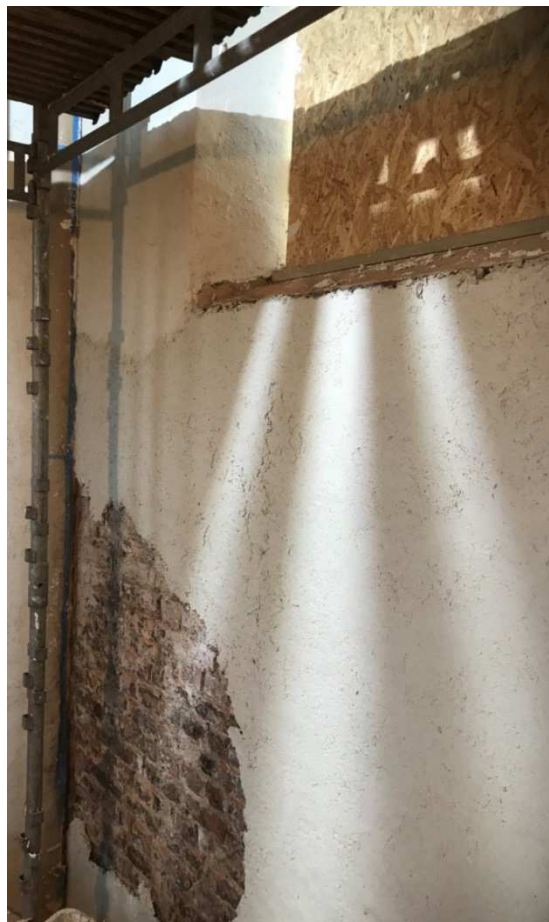
Figur 18. Hampakalk som utstockning på tegelvägg.
Foto: Kristin Balksten

Hampakalken gav ett lättarbetat bruk som sög sig fast bra i underlaget. Det var lätt att slå på och dra ut med storskånskan och sedan jämnas till med rättkäppen. På så sätt utgör hampakalkskiktet ett bra underlag som putsbärare; det får en grov makrostruktur i sin jämna yta.

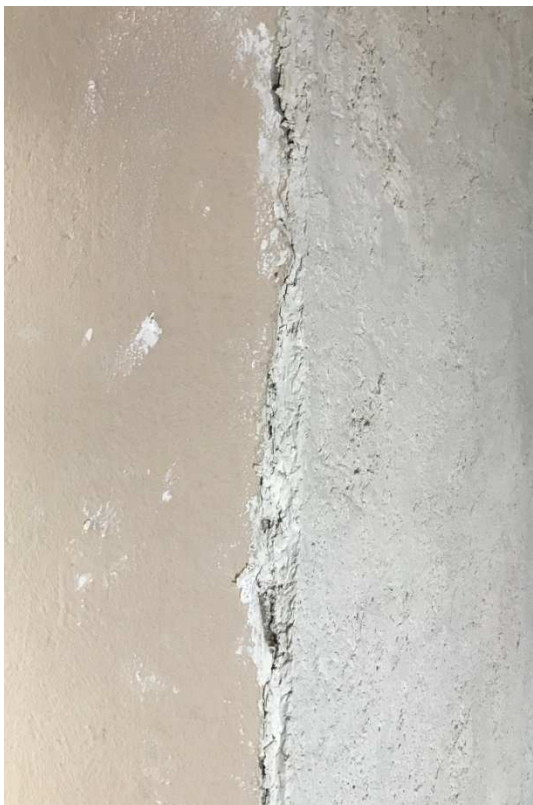
Figur 20. Genom att materialet är formbart kan det appliceras även i smyggar och i rundade valv, här i angränsning till gammal puts. Foto: Kristin Balksten

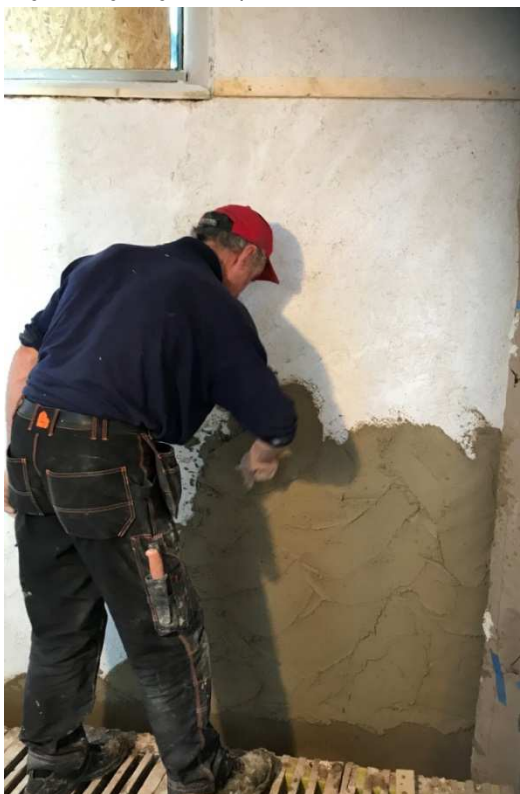
Figur 21. Ytputsen har här gjorts av ett infärgat kalkbruk som appliceras direkt på hampakalken, vilken har god sugförmåga som ger bra vidhäftning. Foto: Kristin Balksten

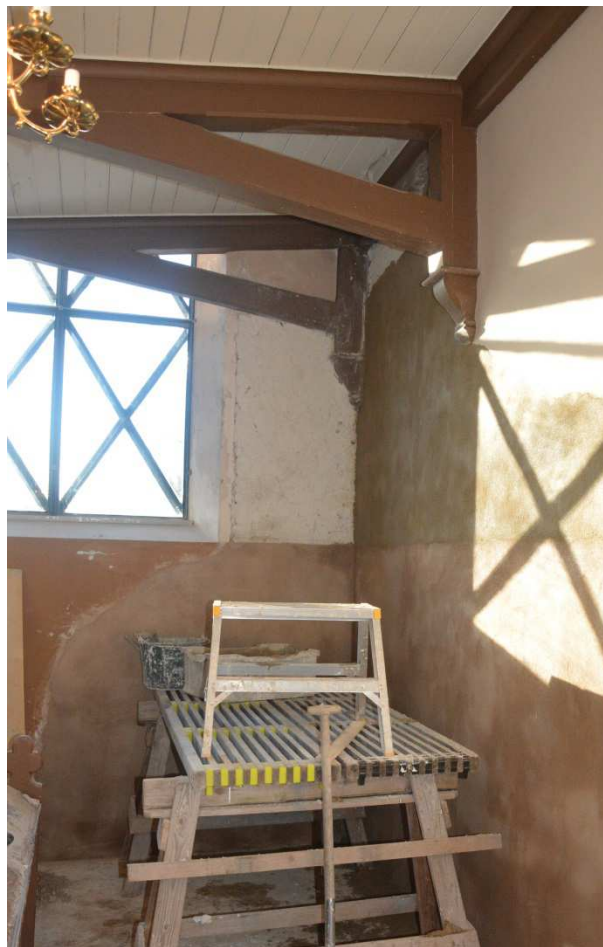
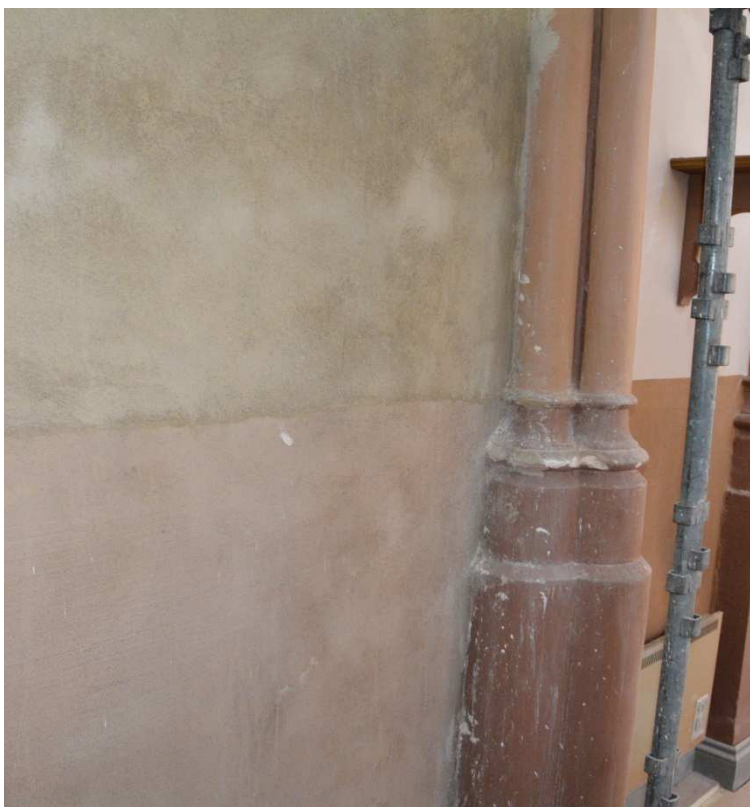
Figur 22-23. Den färdiga putsytan är här utförd med infärgat kalkbruk av NHL3,5 1:1,5 0-4 mm, med en närliggande kulör som färdig avfärgad yta. Foto: Kristin Balksten

På hampakalkens yta applicerades sedan ett kalkbruk, baserat på samma typ av kalk som finns i hampakalken, här fransk NHL-kalk. För att skapa förutsättningar för ett framtida förfall som hellre ger en känsla av patina än av skada har det valts ett infärgat bruk med närliggande kulör som omgivande ytor. Kalkfärgen gjordes i samma kulör men av våtsläckt kalkpasta.

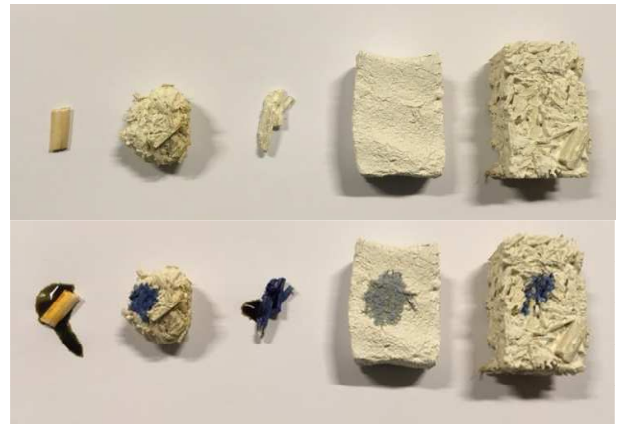
Figur 1. Provkropparna tillverkades en tid innan mätningen skulle påbörjas så att de hann genomkarbonatisera före mätning. Karbonatiseringen påvisades med indikatorämnet tymolblå. Foto: Paulien Strandberg

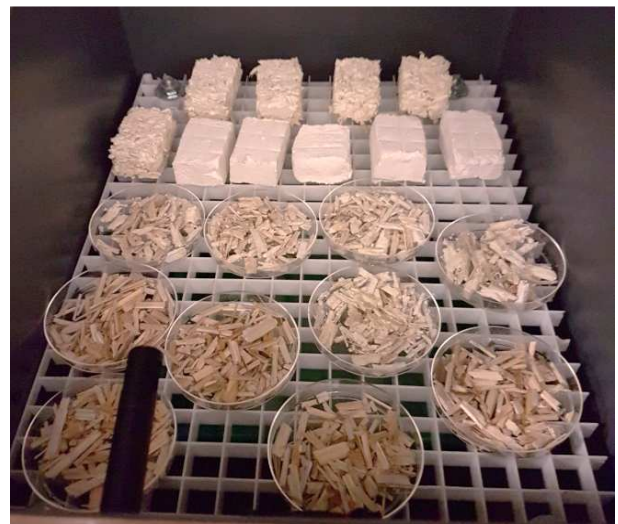
Figur 2. Provkroppar placerade i klimatlåda. Uppifrån syns hampakalk, därefter ren kalk, fina hampaskävor, grova hampaskävor och i mitten till höger hampaskävor med ett tunt kalkskikt. Foto: Sanne Johansson

Proverna har, efter att de karbonatiserat, placerats i klimatlådor med tre olika relativa fuktigheter; 95 %, 85 % respektive 75 % RF. Dessa relativa fuktigheter kunde åstadkommas med hjälp av saturerade saltlösningar (NaCl, KCl och KNO₃).

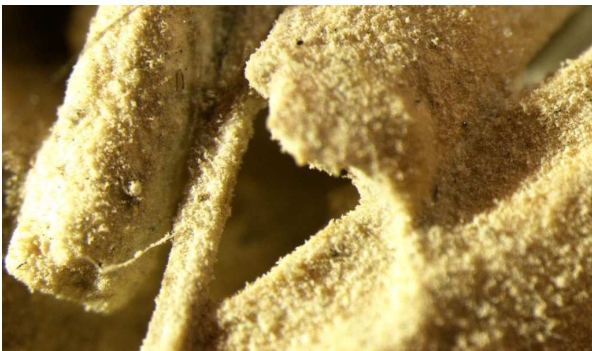
Figur 6. Kalken ligger som en skyddande hinna med kalkkristaller runt hampaveden (16x). Foto: Sanne Johansson

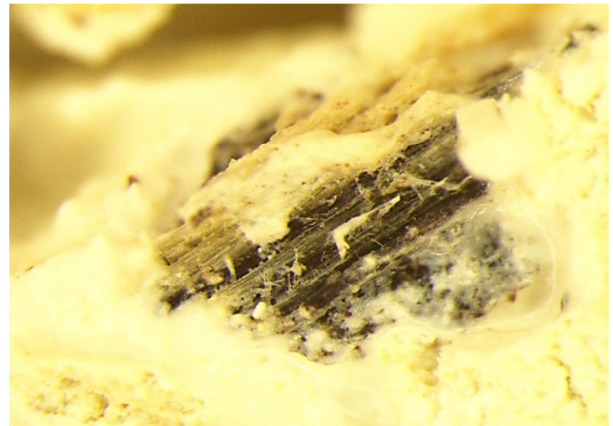
Figur 7. På ställen där kalken inte täckt hela ytan kan mögelsvampen (hyalina hyfer) lättare etablera sig på själva hampan (40x). Foto: Sanne Johansson

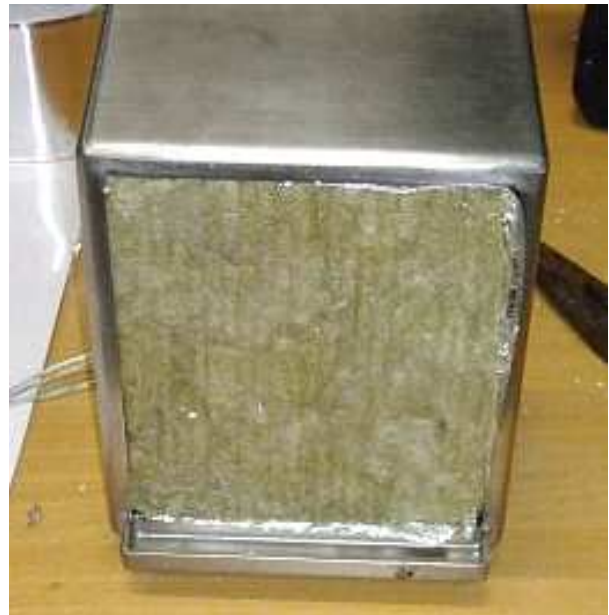
Figur 1. Provbit av stenull placerad i provform av stål inför försök.

I figur 1 syns en provbit som förberetts och fästs i hållaren innan försök i konkalorimetern. Bilden visar provbiten, i detta fall stenullsisolering, framifrån. Här går det att se stålformen provet placerades i, provets exponerade yta samt lite av den aluminiumfolie som provets kanter klätts i. I figur 2 visas termoelementens olika placeringar i sidled i kroppen.

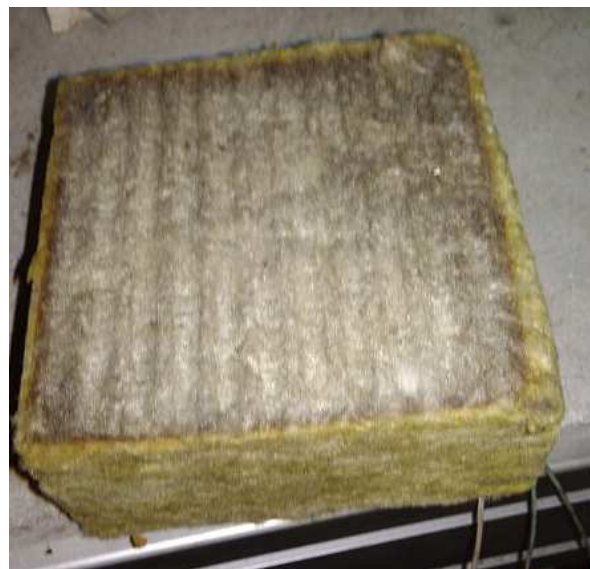
Figur 3. Provbit av stenull efter försök med den högsta strålningsnivån som testades.

Vid båda experimenten med stenullisoleringen syntes ingen större förändring och det syntes varken rök eller flammor. De förändringar som gick att se var att ytan blev grå.

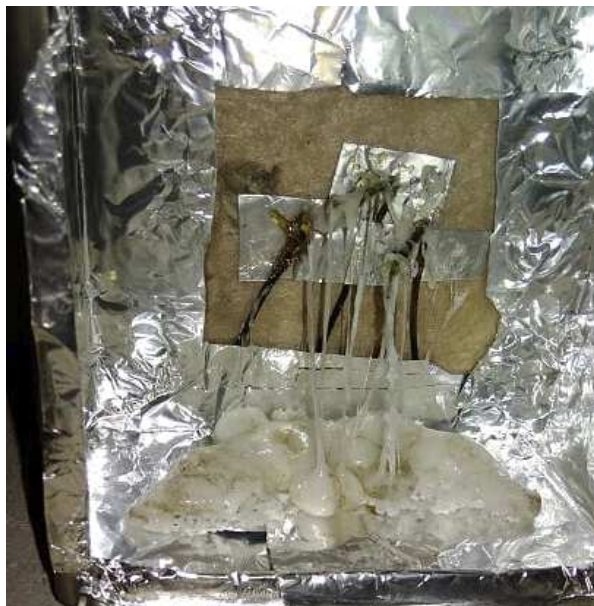
Figur 4. Provbit av cellplast efter försök med den lägsta strålningsnivån som testades.

Vid experimenten med cellplasten smälte materialet inom de första minuterna i båda försöken. Det gick även att se lite rök då materialet smälte. Båda provkropparna smälte till en klump av hård plast med tunna trådar av plasten som hänger från de termoelement som placerats i materialet. Det går även att se att plasten som utsatts för den högre strålningen är en mer jämn klump och något gulare än den som utsatts för lägre strålning, som ser något fluffigare och ljusare ut.

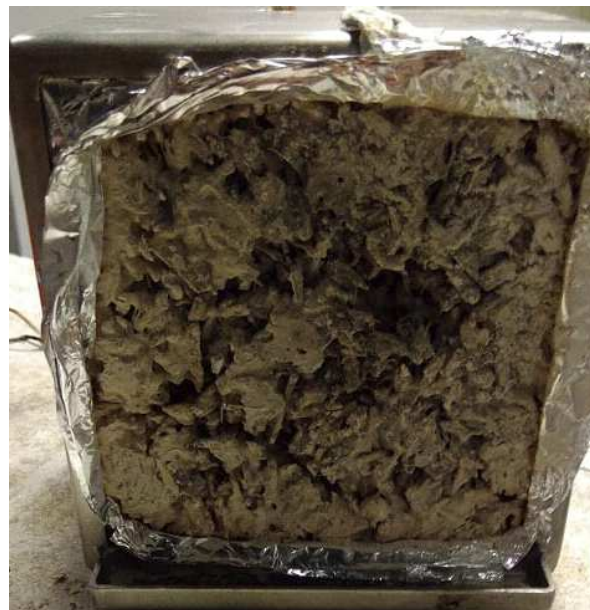
Figur 6. Provbit av hampakalk efter försök med den högsta strålningsnivån som testades.

För hampakalken gick det vid experimentet med den lägre strålningen inte att se varken rök eller lågor. Provbiten såg i princip likadan ut före och efter försöket bortsett från den något gulnade ytan efter. Däremot gick det att se rök från materialet vid experimentet med högre strålning. Denna rök missfärgade ytan som efter försöket blivit sotig. Provkroppen som utsatts för den lägre strålningen har fått en något gulare färg än materi-

alet hade innan experimentet, medan kroppen som utsatts för den högre strålningen fått en svart sotig yta. På bilden till höger går det även att se att soten har samlats i de hål och ojämnheter som finns på materialets yta.

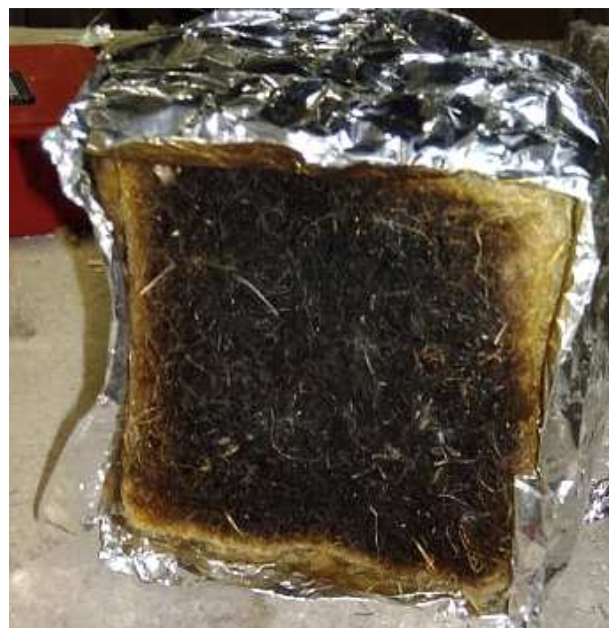
Figur 7. Provbit av linullisolering efter försök med den lägsta strålningsnivån som testades.

Vid experimenten med linullisoleringen började materialet vid den lägre strålningen att ryka något. Efter försöket hade materialet svartnat rejält både vid ytan och en bit in. Vid experimenten med den högre strålningen började materialet brinna tidigt i försöket och slocknade efter att ha brunnit i ungefär en minut. Detta lämnade bara en liten hög med aska efter att provtiden var slut.

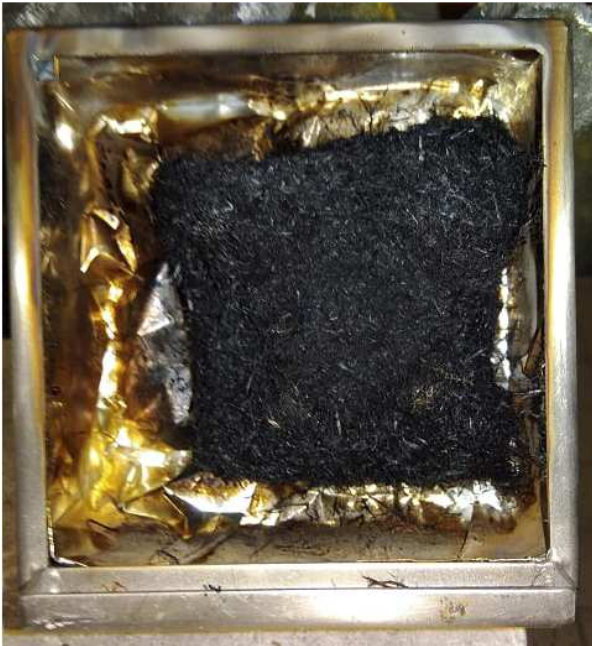
Figur 8. Provbit av träfiberisolering efter försök med den lägsta strålningsnivån som testades.

Vid försöken med träfiberisoleringen började materialet i båda fallen ryka rikligt men aldrig brinna. Det som blev kvar efter båda försöken var en förkolnad och krympt bit.

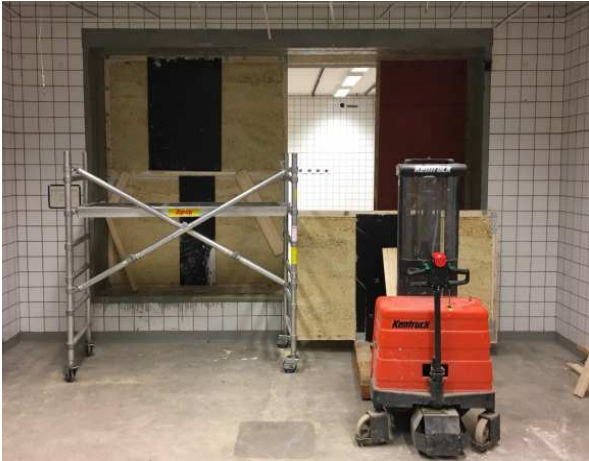
Figur 7: Bild på momentet när modulerna monteras på plats i luftljudslaboratorium på LTH. De fyra modulerna tätades med akrylfogmassa mellan varandra och till angränsade mellanrum i väggen för att minimera felaktiga mätvärden på grund av luftläkage mellan mottagar- och sändarrum.

Det akustiska luftljudslaboratoriet på LTH och standarden som mätningen utförts enligt kräver en testvägg av en totalyta på 10 m² med dimensionerna 4000 x 2500mm liggande. För lättare flytt av testkropp så delades gjutningen upp i fyra sektioner à 2000 x 1250 mm. Tjockleken på testväggen är anpassad efter tjockleken på konstruktionsreglar (95 mm) och nära den tjocklek som appliceras på forskningsprojekts väggar som reveterats med hampakalk (Strandberg & Balksten 2019).
