# ENERGIEFFEKTIVISERING I BYGGNADSMINNEN

*En studie om energieffektiviserande åtgärder på sex  
byggnadsminnen i Visby innerstad*

Examensarbete i byggnadsvård 15 hp

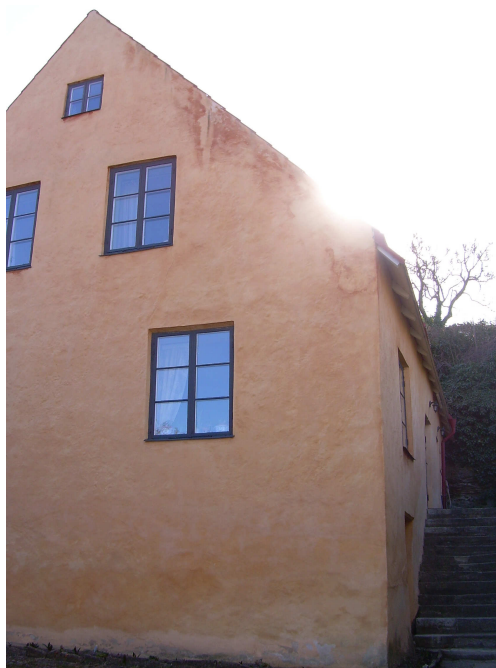
*Bild 1. Berget 20*

Berget 20 i Visby är ett stenhus från 1760-talet i en våning med två inredda vindsplan och två källare. Den övre våningen inreddes på 1700-talet och hade fler rum än idag. Kammaren på vinden inreddes 1925. Tjugo år senare gjordes en frontespis av det tidigare takfönstret mot norr, detta breddades år 1995. I bottenvåningen finns bakugn och kakelugnar kvar, samt en del snickerier som lister, och dörrar från 1700- och 1800-talet. Det sydöstra rummet som tidigare tros ha varit en krog har ett bemålat tak, väggskåp och grönglaserad kakelugn. Vinden inreddes på 1920-talet och bottenvåningen har genomgått några förändringar under 1990-talet.

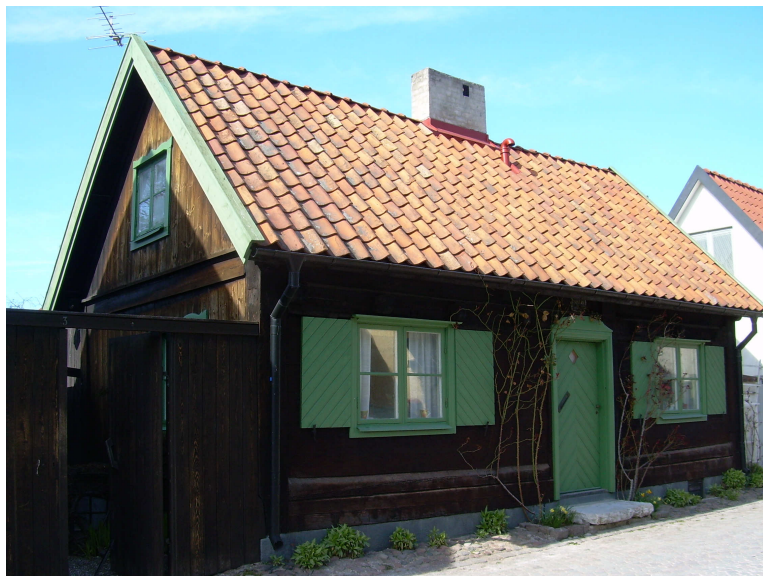
*Bild 2. Remmaren 10*

Detta skiftesverkshus uppfördes år 1782 och består av en våning med källare och inredd vind. På 1950-talet fick den en tillbyggnad mot trädgården. I den äldre delen av huset är planlösningen välbevarad. Inredningen är huvudsakligen från 1950. Fastigheten förklarades för byggnadsminne år 1995;

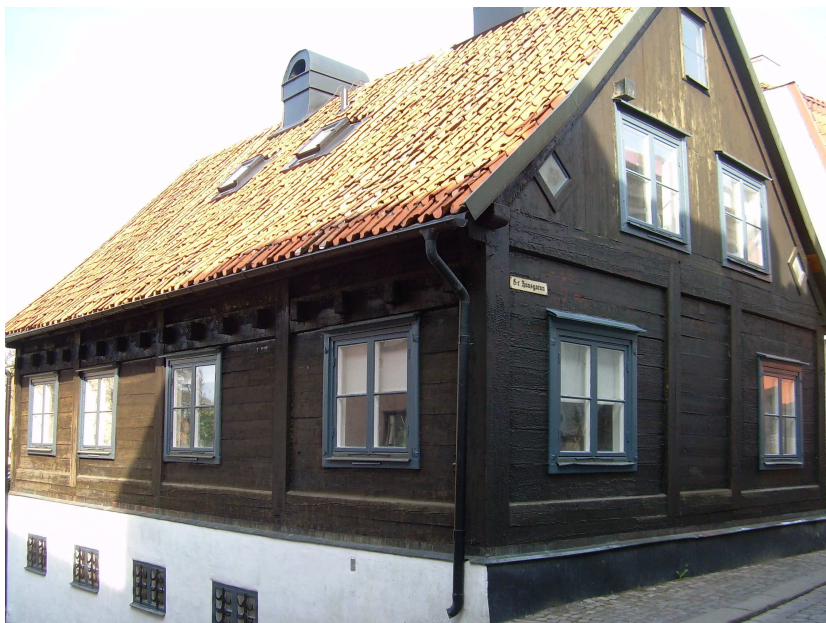
*Bild 3. Källaren 3*

Källaren 3 i Visby är ett skiftesverkshus i ett plan med inredd vind och är sannolikt uppfört mellan 1775 och 1789. Bostadshuset är byggt på en äldre stenkällare som består av två hopbyggda medeltida husgrunder. På 1960-talet genomfördes en omfattande reovering av byggnaden. En stor del av planlösningen är välbevarad och några äldre detaljer finns kvar som foder, dörrar och eldstäder. Bostadshuset med uthus, murar och tomt förklarades för byggnadsminne år 1995;

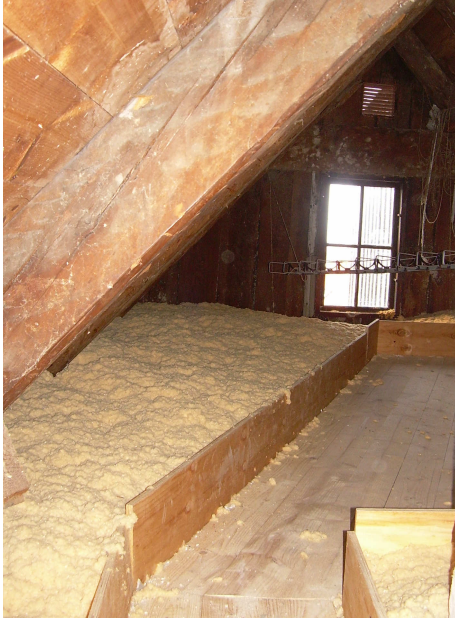
*Bild 5. Isolering av vindsbjälklag*

Eftersom flera tätnings- och isoleringsåtgärder genomförts är det oklart hur stor besparingspotential det finns i nya tätningsåtgärder. Idag hålls flertalet ventiler i huset stängda. Ventiler som är utformade eller installerade på ett sådant sätt att de ger upphov till drag stängs gärna av de boende. Vid ytterligare tätnings- och isoleringsåtgärder bör detta hållas i åtanke för att förhindra fuktproblem.

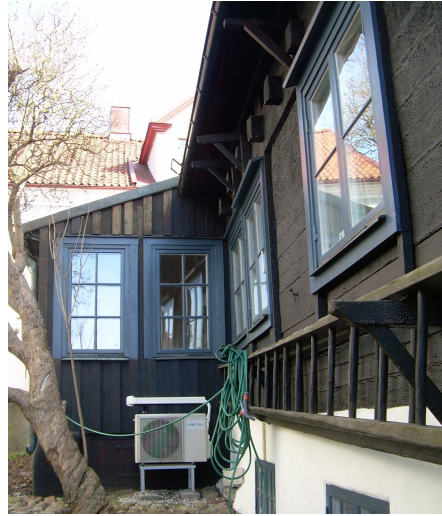
Värmepumpen har placerats mot trädgården i den yngre delen av huset. Installationen är inte synlig från gatan och ingrepp har inte gjorts i skiftesverksstommen. Placeringen är god i Visby innerstad där de miljöskapande värdena är viktiga.

*Bild 4. En god placering av en värmepump i världsarvsstaden Visby*

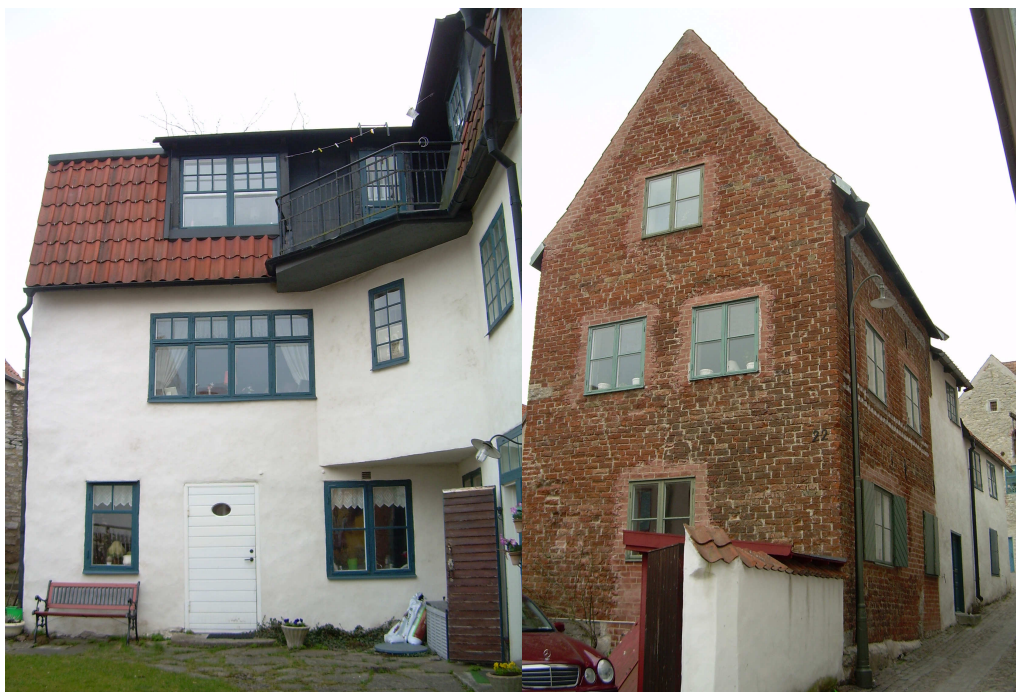
*Bild 6. Bostadshuset på Svartbrodern 3*

På Svartbrodern 3 i Visby står fyra medeltida byggnader, tre av dessa är hopbyggda till ett bostadshus och det fjärde fungerar som sommarbostad. Bostadshuset består av en tegelbyggnad i två våningar med inredd vind, ett kalkstenshus i två våningar och en byggnad i två våningar vars murverk sannolikt är medeltida. Den sista byggnaden präglas av en ombyggnad år 1911. Fastighetens samtliga byggnader och dess tomt förklarades för byggnadsminne år 1994;

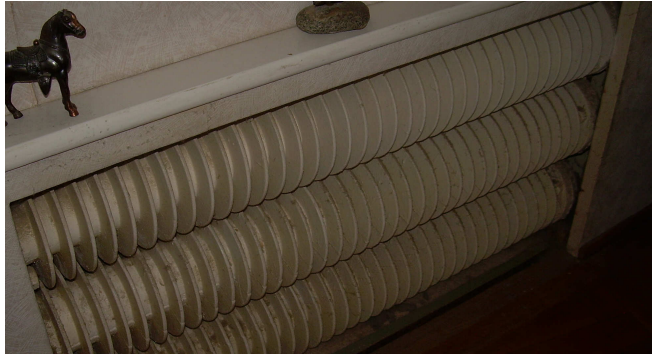
*Bild 7. Äldre installationsteknik har också ett kulturhistoriskt värde*

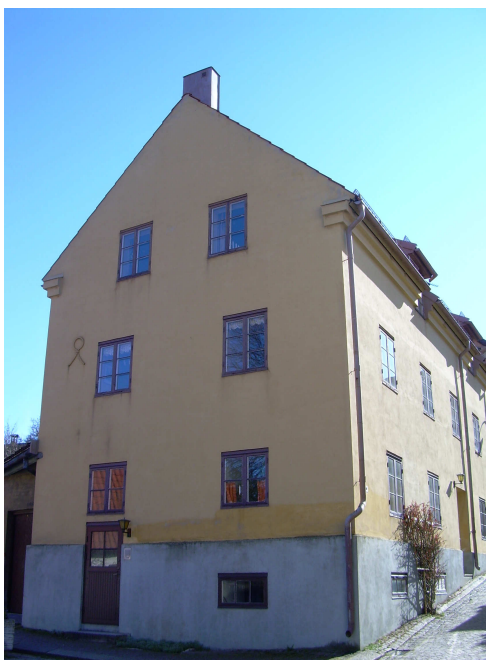
*Bild 8. Briggen 5*

Denna byggnad uppfördes år 1880 som magasin och byggdes om till bostad år 1969. Den är uppförd i sten, idag i två våningar med en inredd vindsvåning och källare. I källaren är en medeltida vägg frilagd. Fastigheten byggnadsminnesförklarades år 1995:

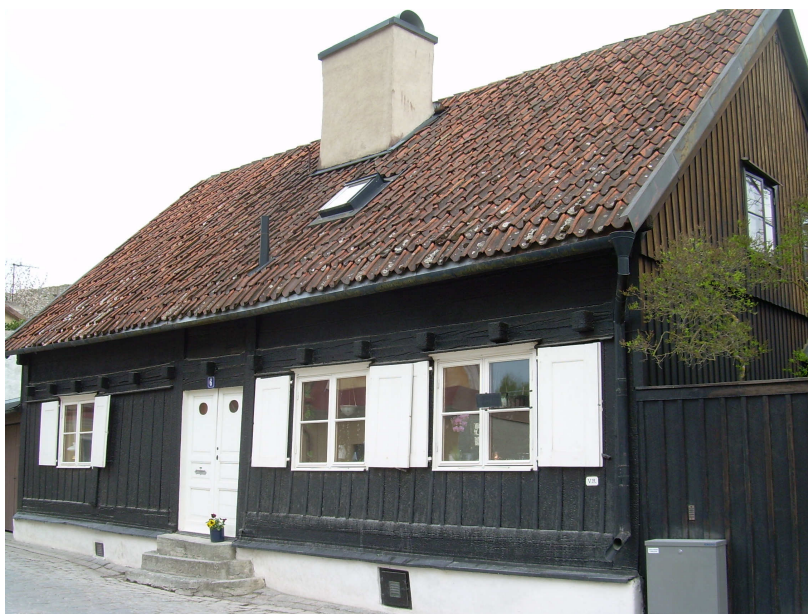
*Bild 9. S:ta Gertrud 2*

Huset ovan är ett bulhus från mitten av 1700-talet. Det är byggt i en våning med källare och inredd vind. Interiören är moderniserad men planlösningen är välbevarad, ett äldre trägolv är framtaget och några detaljer finns kvar som fotlister och dörrar av 1700-talstyp. Bostadshus, uthus och tomt förklarades för byggnadsminne år 1998;
